NASLOVNA STRAN S KLJUČNIMI PODATKI O NAČRTU
NAČRT GRADBENIH KONSTRUKCIJ št.: PZI-201/18

UREDITEV PROSTOROV V DOMU KULTURE BREŽICE
(poimenovanje objekta, na katerega se gradnja nanaša)

STATIČNA PRESOJA OBSTOJEČEGA OSTREŠJA

Ocena razkrojenosti lesa na ostrešju Doma kulture Brežice

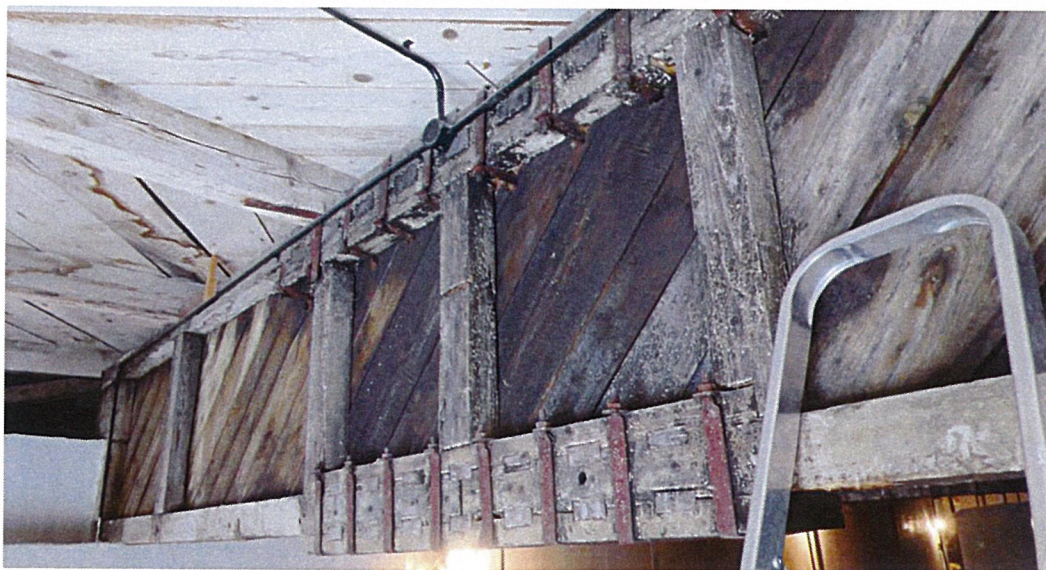
Slika 3: Linarni nosilec ostrešja Kulturnega doma Brežice

Za premazovanje se je verjetno uporabilo odpadno motorno olje (Slika 3) in borovi pripravki (Slika 16). Posamezni nosilci so obdelani z različnimi rešitvami, kar kaže na neenoten pristop. Na nekaj nosilcih opazimo depozite kristalov. Te kemikalije povzročajo korozijo jeklenih elementov. V prihodnje je treba redno opazovati stanje korozije jeklenih elementov (Slika 17).

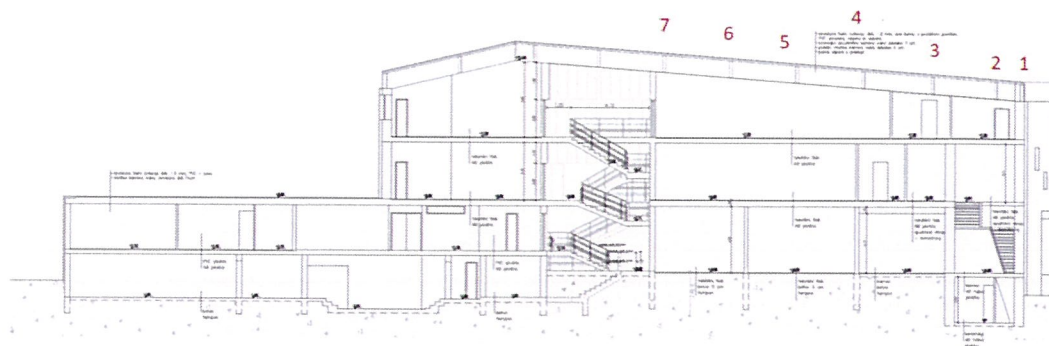
Na objektu sva vizualno pregledala vse nosilce. Nosilce sva oštevilčila od 1 (zunanji, od vhoda na podstrešje najbolj oddaljen nosilec) dalje. Na nobenem od nosilcev nisva opazila nobenih znakov razkroja ali delovanja insektov. Les deluje povsem zdrav. Na objektu sva izvedla 22 meritev. Vsi preiskani elementi so bili zdravi. Na lesu ni bilo opaziti znakov razkroja.

Slika 8: Prikaz označevanja nosilcev na ostrešju

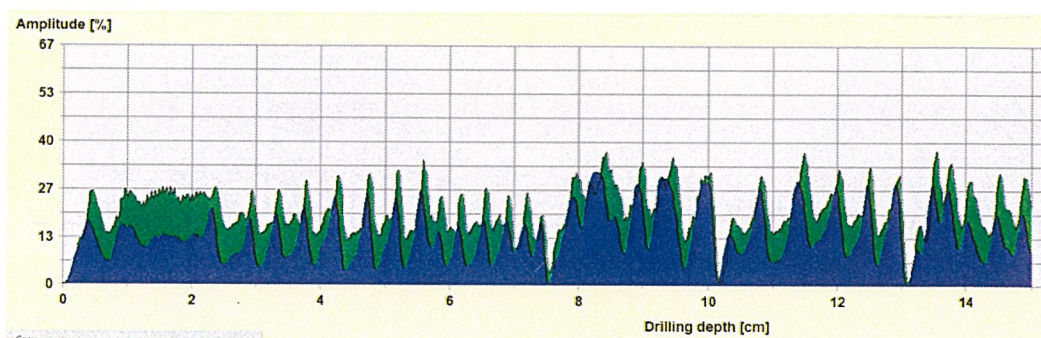
Slika 9: Meritev na spodnji pasnici drugega nosilca. Na lesu ni opaziti nobenih poškodb. Modra krivulja prikazuje meritve sile, s katero prodira igla v les, zelena pa odpor pri vrtanju.

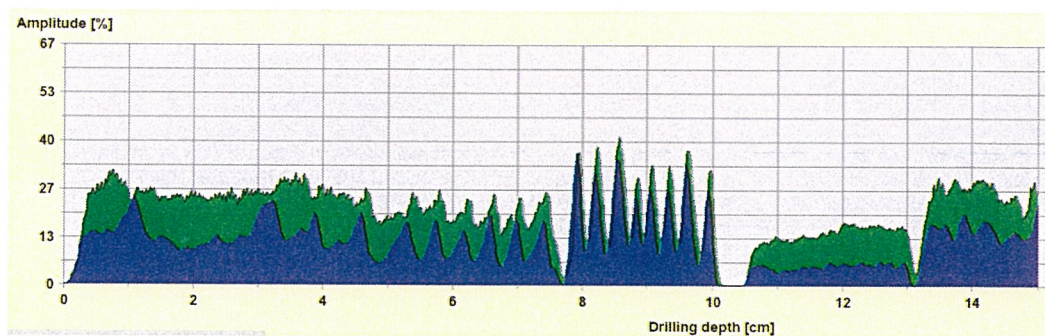
Slika 10: Meritev na zgornji pasnici drugega nosilca. Na lesu ni opaziti nobenih poškodb. Na krivulji so jasno vidne vrzeli med posameznimi lamelami žebljanega nosilca in razlike v kvaliteti in orientaciji. Modra krivulja prikazuje meritve sile, s katero prodira igla v les, zelena pa odpor pri vrtanju.

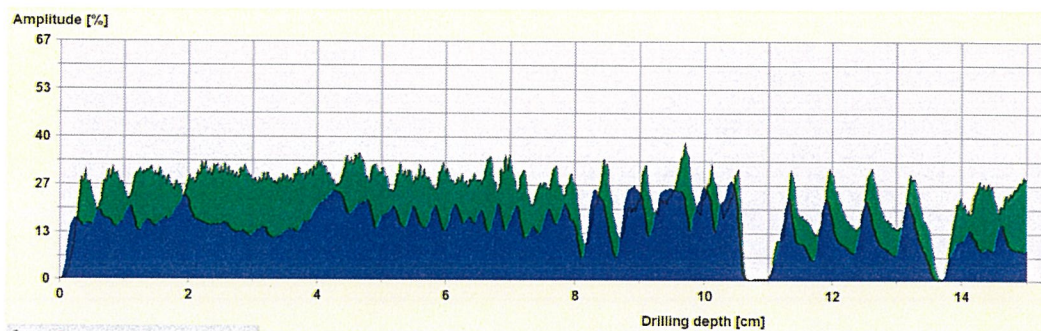
Slika 11: Meritev na pokončniku drugega nosilca. Na lesu ni opaziti nobenih poškodb. Na krivulji so jasno vidne razpoke med posameznimi lamelami žebljanega nosilca. Modra krivulja prikazuje meritve sile, s katero prodira igla v les, zelena pa odpor pri vrtnanju.

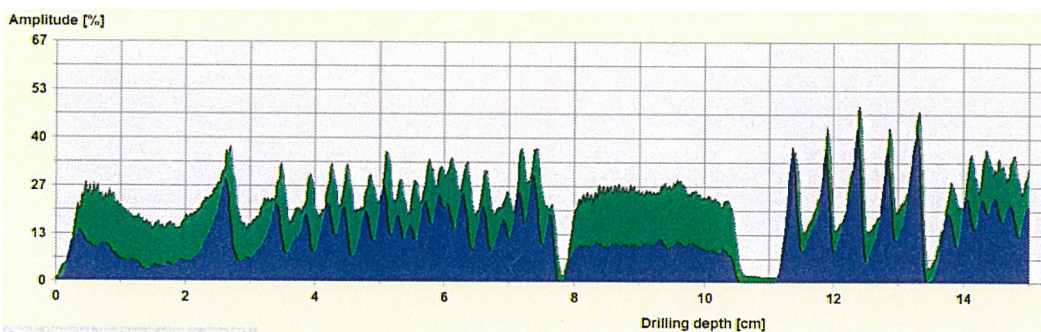
Slika 12: Meritev na spodnji pasnici tretjega nosilca. Na lesu ni opaziti nobenih poškodb. Na krivulji so jasno vidne vrzeli med posameznimi lamelami žebljanega nosilca in razlike v kvaliteti in orientaciji. Modra krivulja prikazuje meritve sile, s katero prodira igla v les, zelena pa odpor pri vrtnanju.

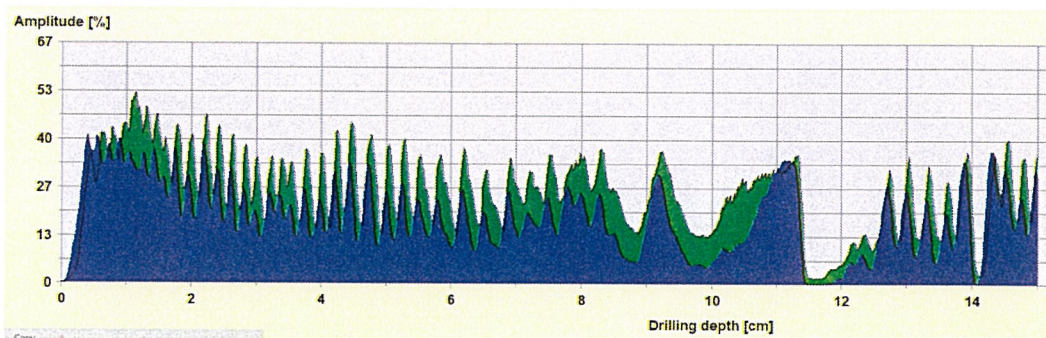
Slika 13: Meritev na spodnji pasnici četrtega nosilca. Na lesu ni opaziti nobenih poškodb. Na krivulji so jasno vidne vrzeli med posameznimi lamelami žebljanega nosilca. Modra krivulja prikazuje meritve sile, s katero prodira igla v les, zelena pa odpor pri vrtnanju.

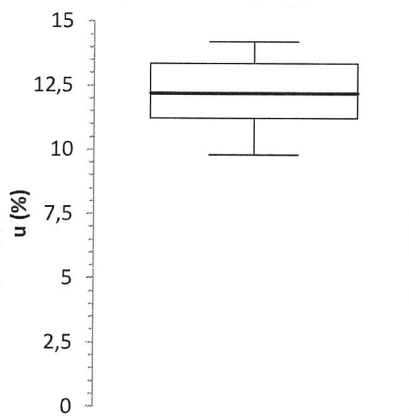
Vlažnost posameznih nosilcev se ni bistveno razlikovala. Povprečna vlažnost v objektu je bila 12,2 %, kar je vlažnost značilna za suhe lesene konstrukcije. Novejše raziskave kažejo, da je potrebna vlažnost lesa za glivni razkroj enaka vlažnosti točke nasičenja celičnih sten $\pm 3\%$. Za smrekovino meja za razkroj znaša med 25 % in 28 % vlažnosti. Vlažnost vseh elementov ostrešja kulturnega doma je v času meritev pod mejo, ki bi omogočala glivni razkroj.

Slika 15: Porazdelitev vlažnosti lesa na lesenih žeblijanih nosilcih Kulturnega doma Brežice

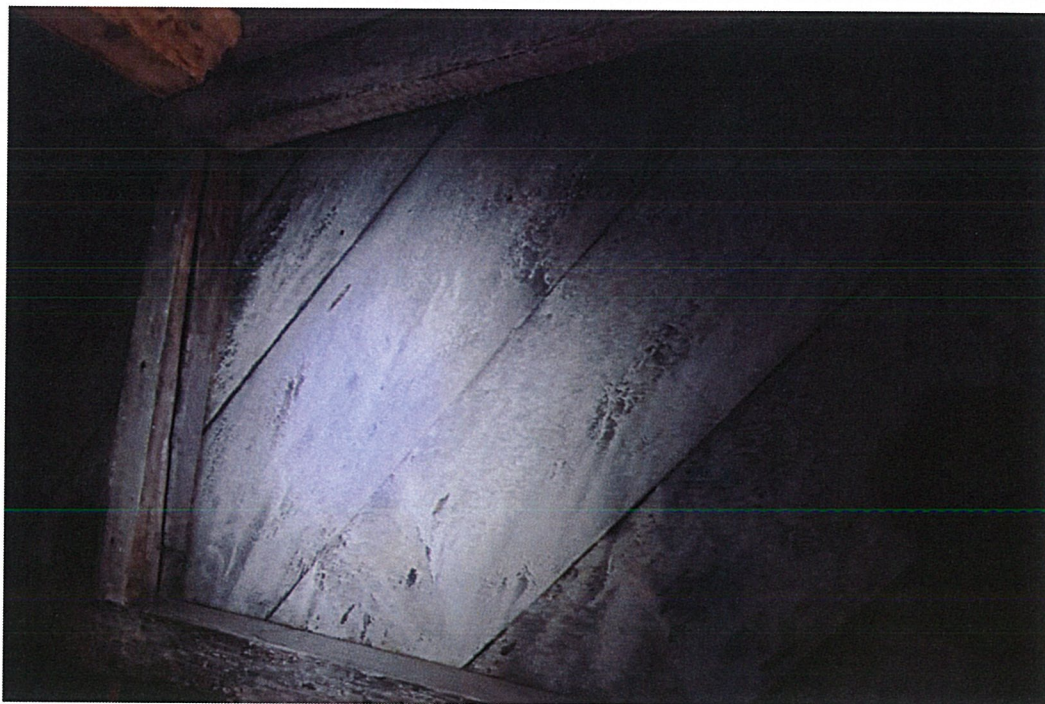
Slika 16: Depoziti v obliki kristalov na površini lesa

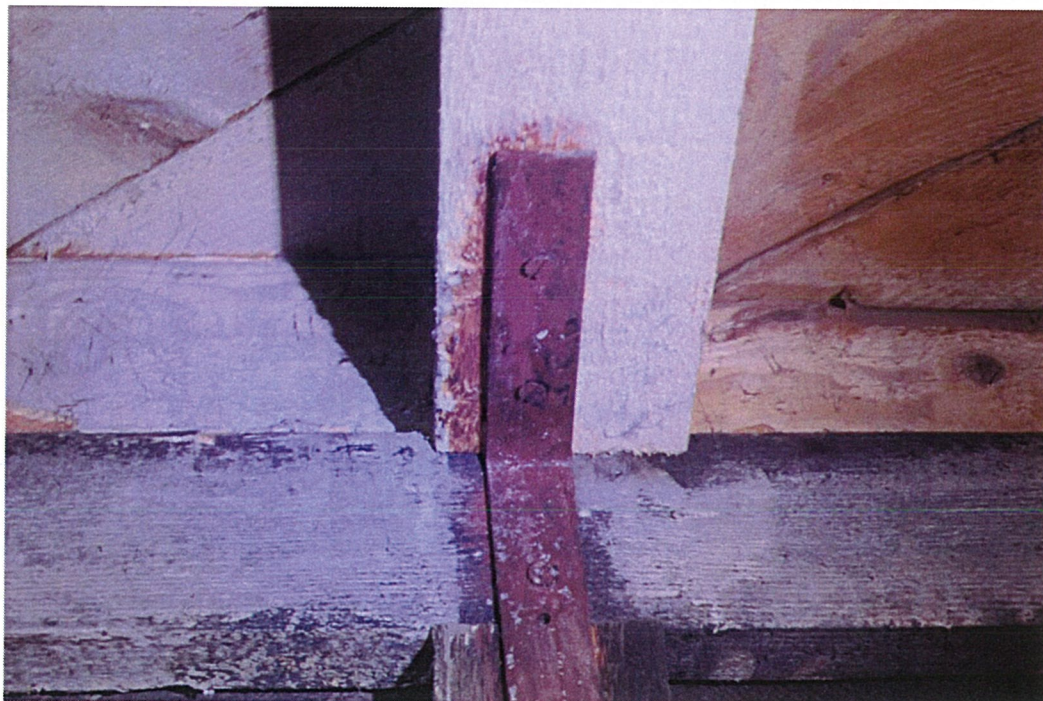
Slika 17: Korozija jeklenih elementov v stiku z obdelanim lesom

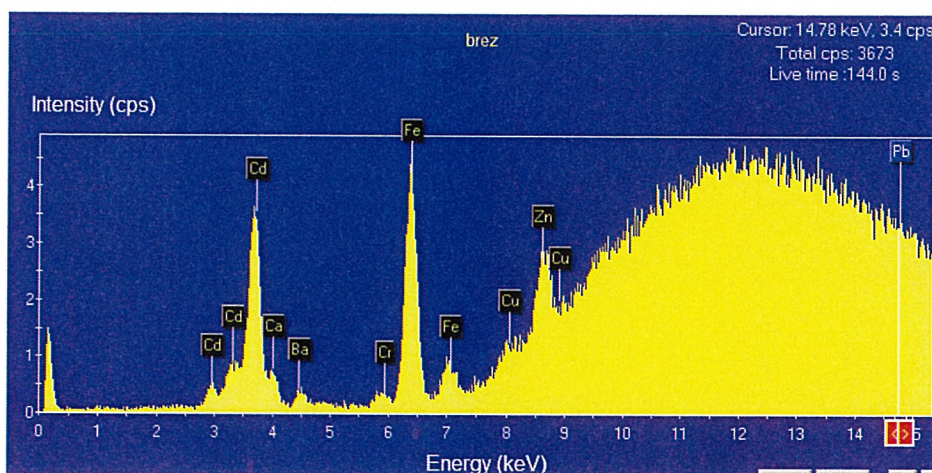
Kemijska analiza je potrdila, da so bili nosilci premazani z odpadnim oljem. To potrjuje prisotnost obrabnih kovin, Fe, Cd, Zn, Cu, Ba, Mn ... (Slika 18, Slika 19). Poleg tega je zaznati še nekaj kalcija, ki lahko izvira iz apnenih premazov ali onesnaženja med zidarskimi deli. Poleg tega je na površini videti še nekaj kristalov, ki jih zaradi omejitev metode nismo uspeli določiti. Na podlagi izkušenj sklepamo, da gre za ognjezadrževalne premaze in/ali pripravke na osnovi borovih soli.

Slika 18: XRF spekter. Prisotnost anorganskih onesnažil na nosilcu 2.

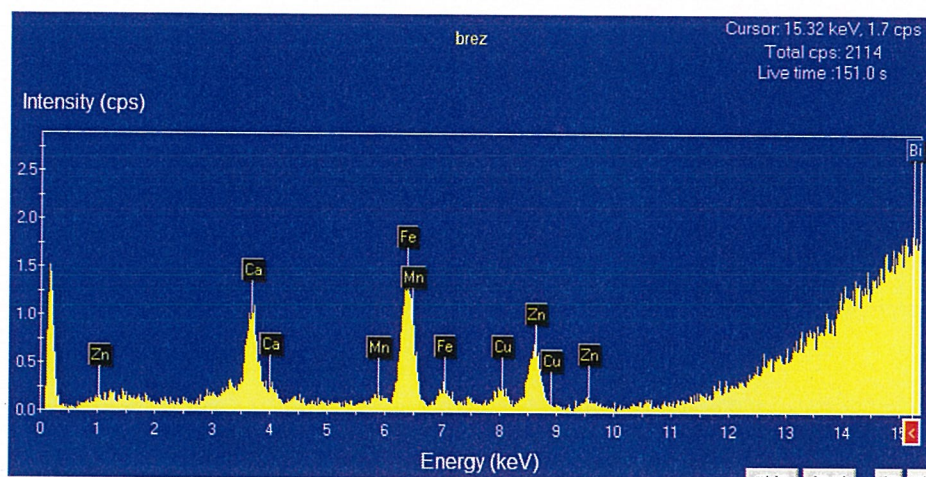
Slika 19: XRF spekter. Prisotnost anorganskih onesnažil na nosilcu 4.

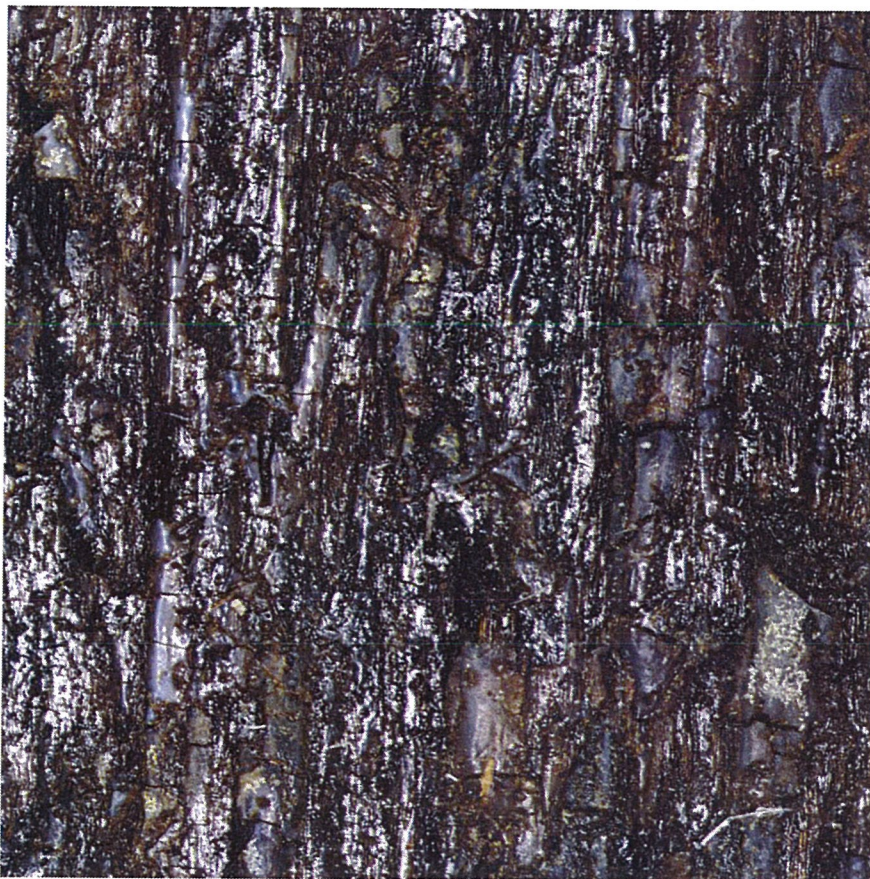
Slika 20: Površina vzorca izolirana iz nosilca 2. Površina je svetleča. Na površini so vidni depoziti, kar kaže na to, da je bila premazana z oljem. Analizirana površina je 56 mm².

Kot je razvidno iz slik 20-22, na površini lesa ni videti hif. Vidi se, da je bila površina obdelana z različnimi premazi. Ti tipi premazov praviloma nimajo negativnega vpliva na mehanske lastnosti. Negativen vpliv se lahko pokaže le dolgoročno, v obdobju daljšem od 100 let.

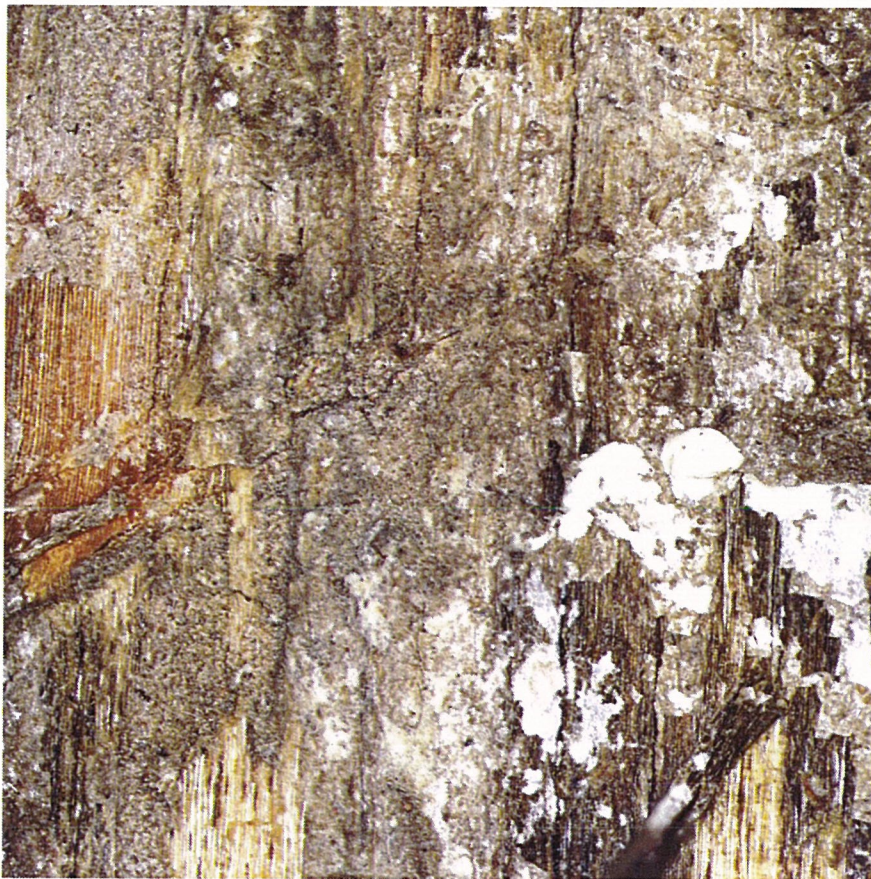
Slika 21: Površina vzorca izolirana iz nosilca 4. Na površini so vidni ostanki anorgankega premaza in/ali apnenega beleža. Analizirana površina je 56 mm². Upoštevati je treba, da je del anorganskih depozitov odpadel zaradi grobega postopka izolacije vzorca.

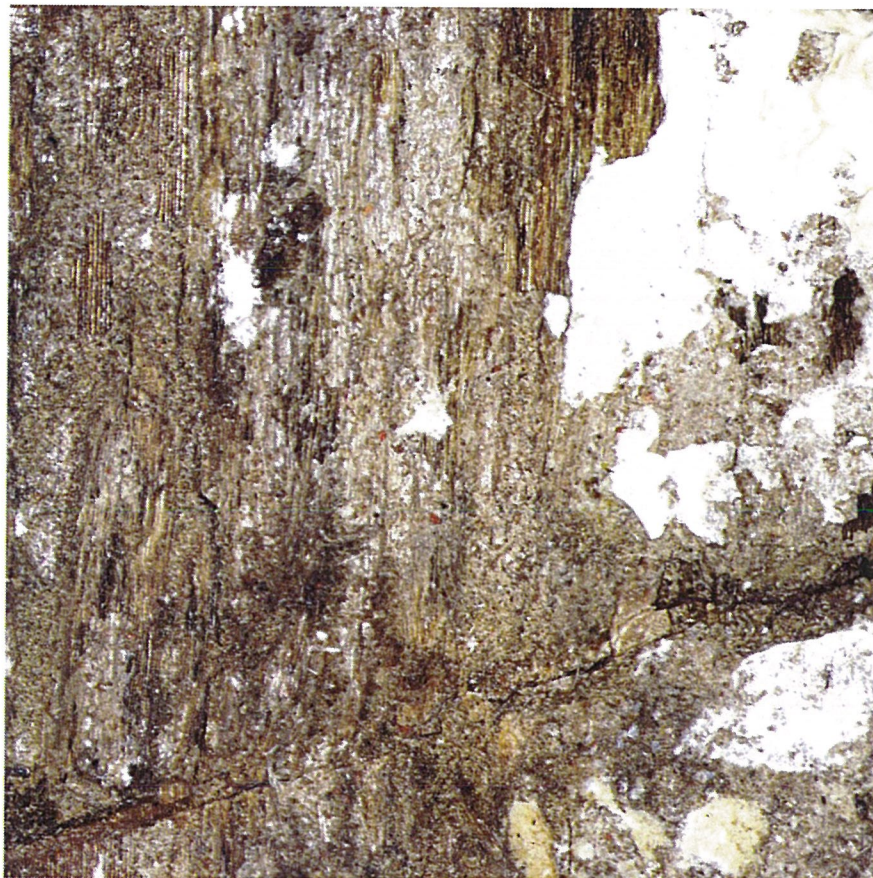
Slika 22: Površina vzorca izolirana iz nosilca 4. Na površini so vidni ostanki anorganskega premaza in/ali apnenega beleža. Analizirana površina je 56 mm².
