PRILOGA C1

**FOTOGRAFIJE STANJA - POŠKODB**

**STANJE OBSTOJEČIH FASAD OBJEKTA**

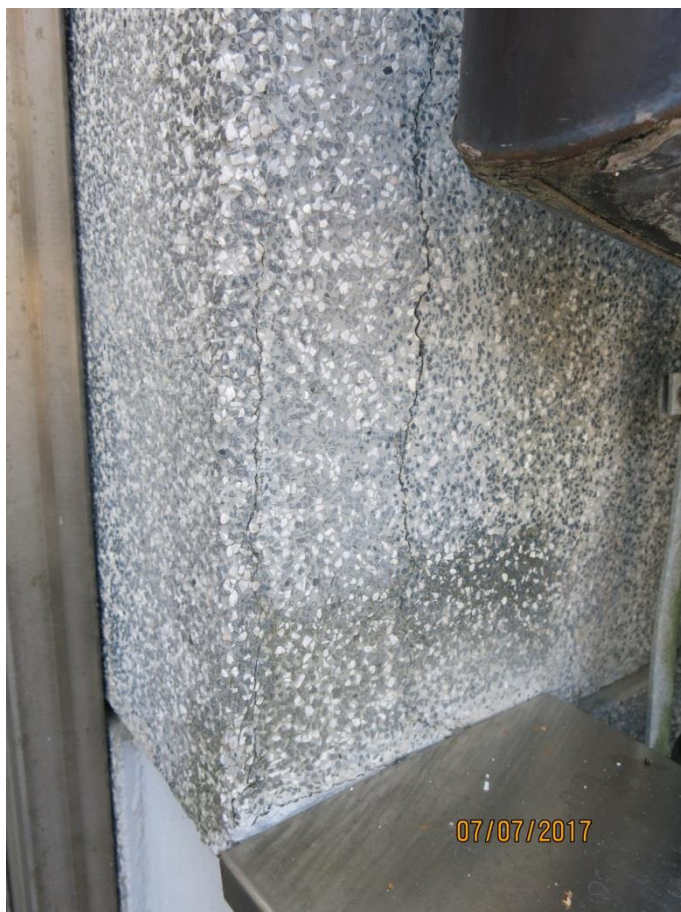
**Slika 7:**

*Vertikalna razpoka na parapetu pod oknom v pritličju*

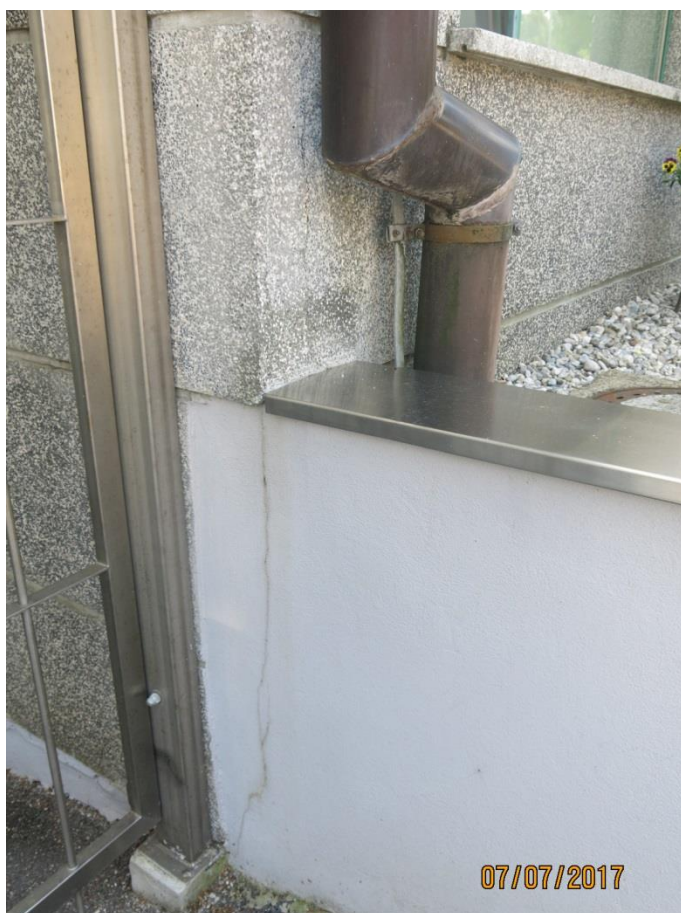
**Slika 8:**

*Vertikalna razpoka na stiku opornega zidu z objektom - se nadaljuje v parapet pod oknom*

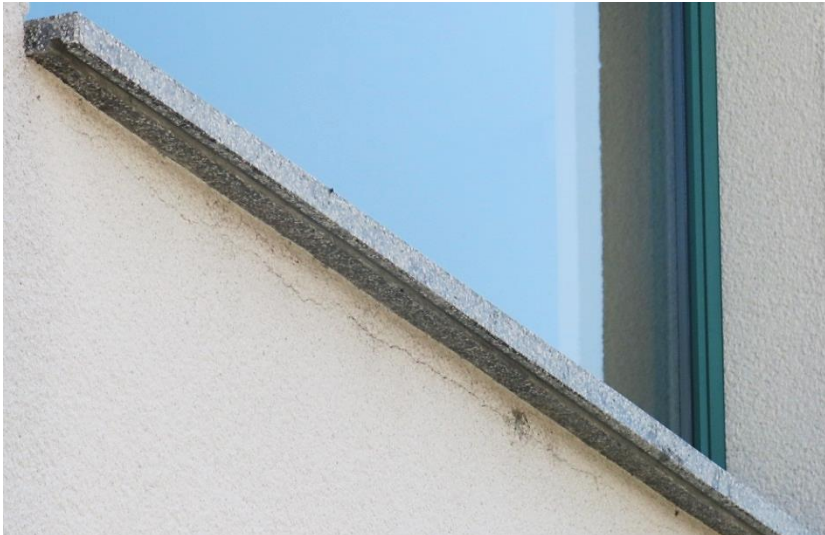
**Slika 9:**

*Razpoka pod okensko polico - pod oknom 1. nadstropja med osmi A in B*

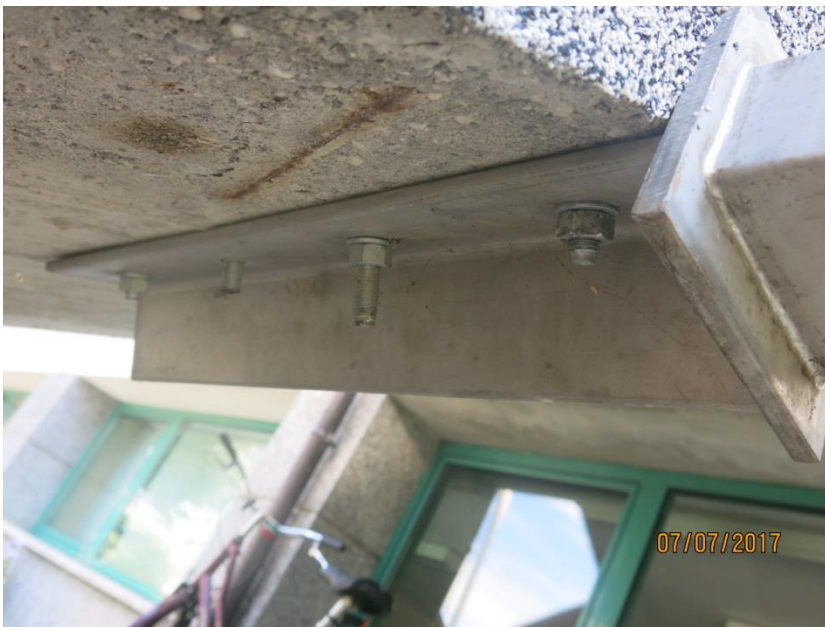
**Slika 10:**

*Premajhna zaščitna plast betona nad armaturo na spodnji strani stopniščne rame zunanjih vhodnih stopnic - posledica korozija armature*

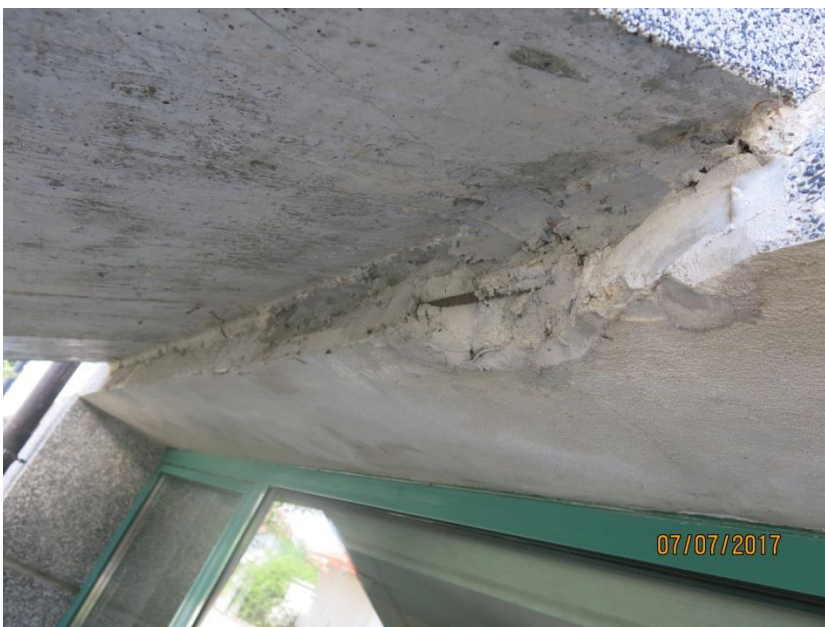
**Slika 11:**

*Poškodbe robnega nosilca pod stopnicami - vidna armatura; že izvedeno popravilo - nestrokovno*

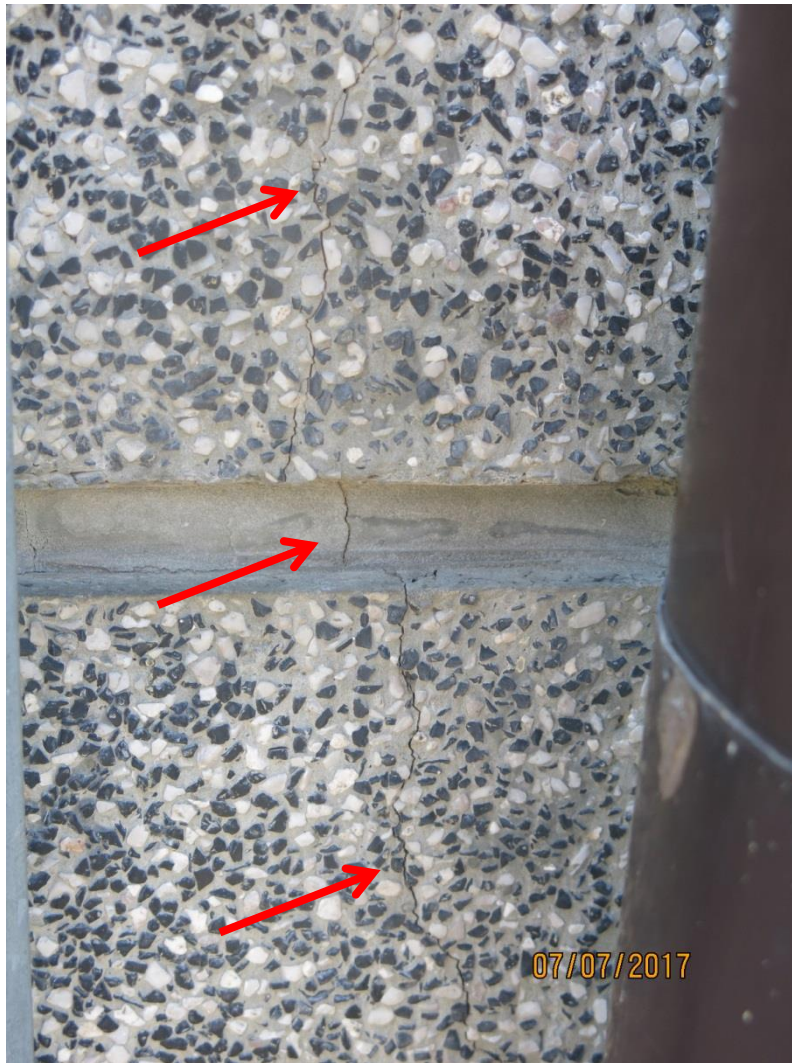
**Slika 12:**

Vertikalne razpoke na  
fasadni oblogi iz  
pranega betona -na več  
mestih

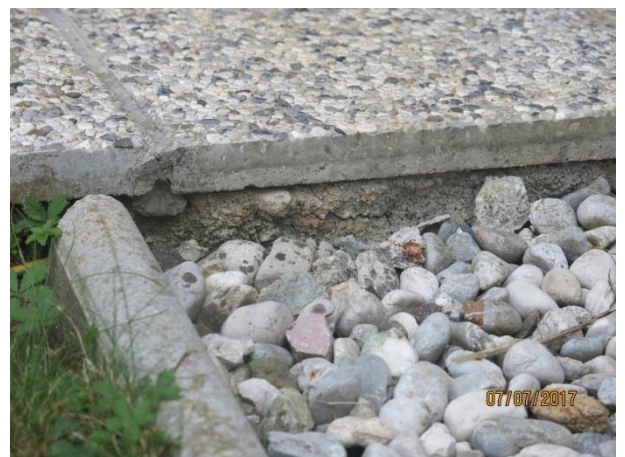
**Slika 13 in 14:** Posedanje zunanje ureditve ob objektu med osmi F in G za ca 5 cm

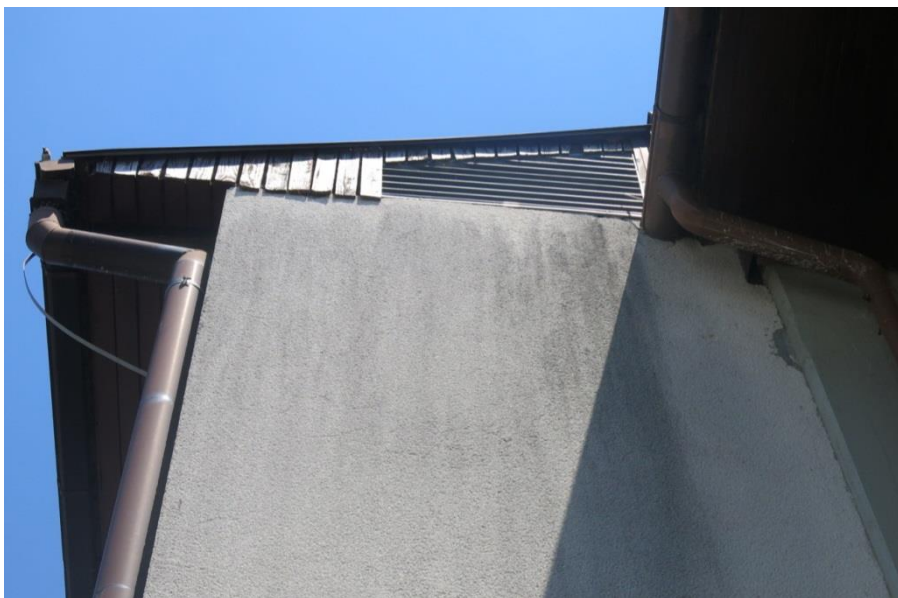
**Slika 16:**

*Poškodbe ometa na  
stiku s staro telovadnico  
- ni izvedena dilatacija  
manjše poškodbe  
lesenih oblog*

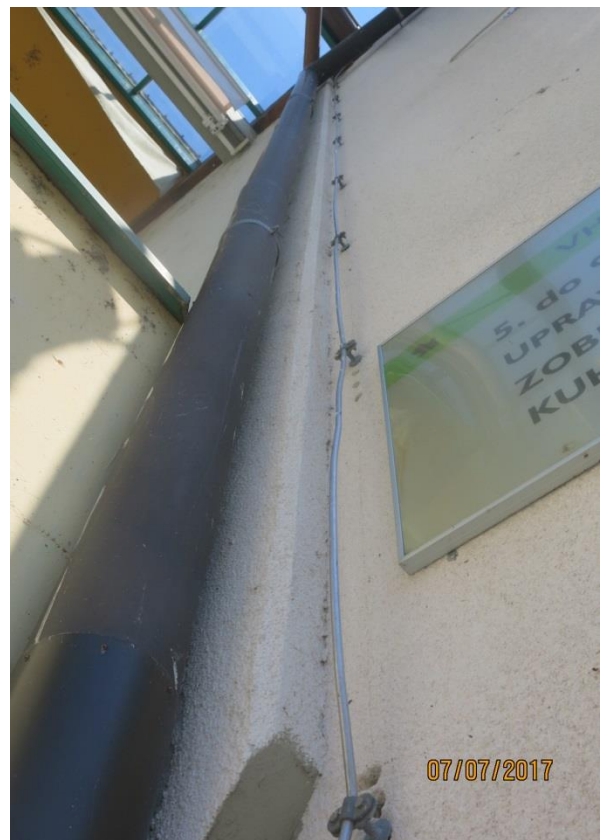
**Slika 19:** *Med obravnavanim vmesnim traktom in staro telovadnico ni dilatacije*

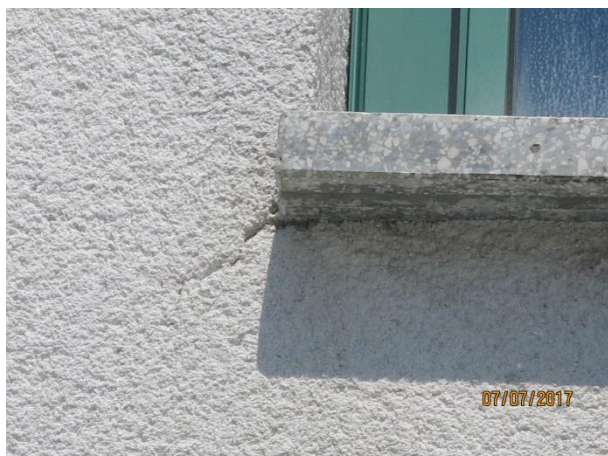
**Slika 20:** Poševna razpoka od vogala okna navzdol

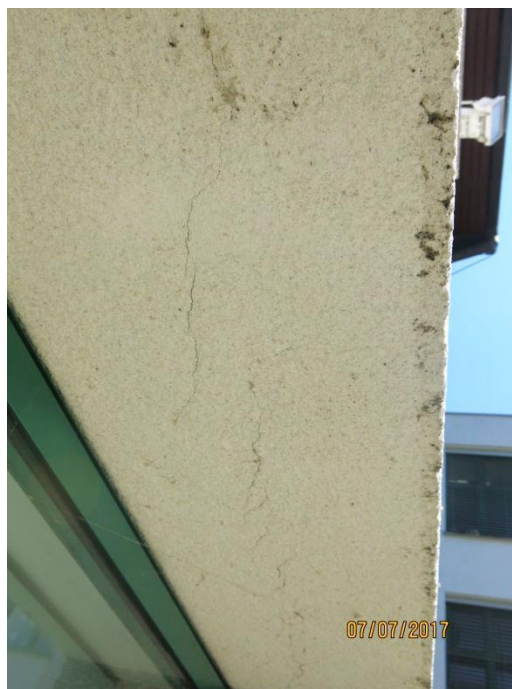
**Slika 21:** Vzdolžna razpoka na spodnji strani preklade

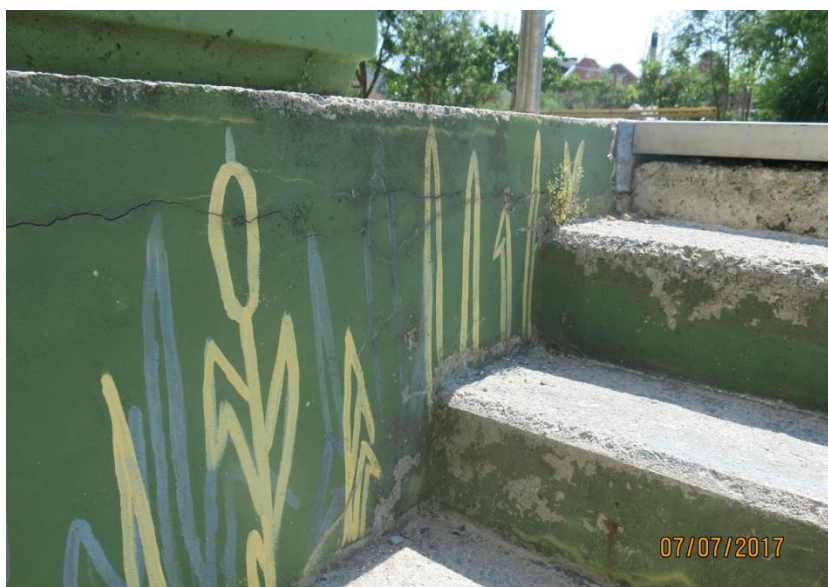
**Slika 22:**

Horizontalna razpoka ca 13 cm pod robom (verjetno posledica deformacij na stiku tlaka z nosilno podlago)

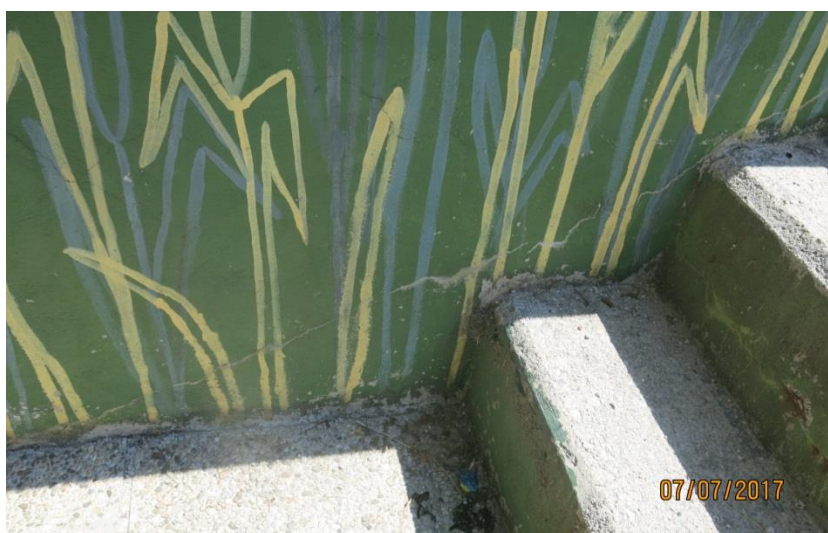
**Slika 23:**

Poševna razpoka na opornem zidu

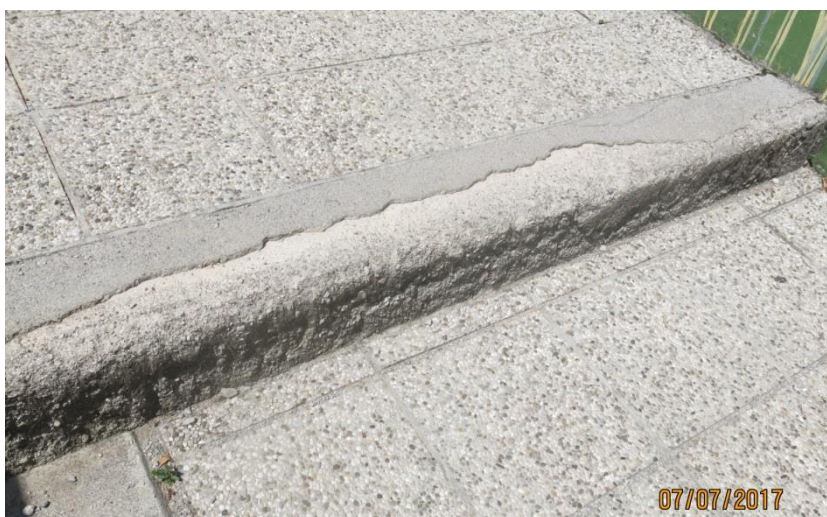
**Slika 26:**

Luščenje cementne prevleke in poškodbe betona na zunanjih stopnicah

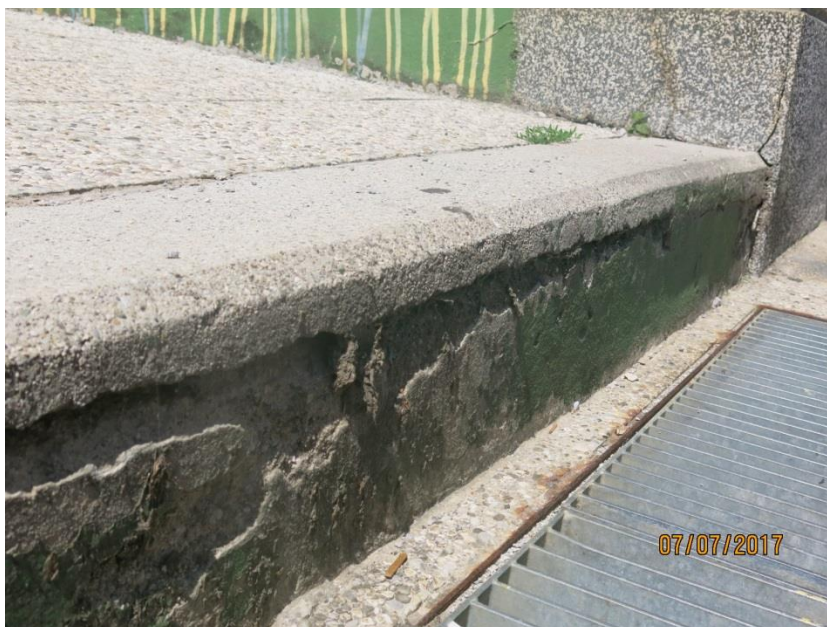
**Slika 27:**

Luščenje cementne prevleke in poškodbe betona

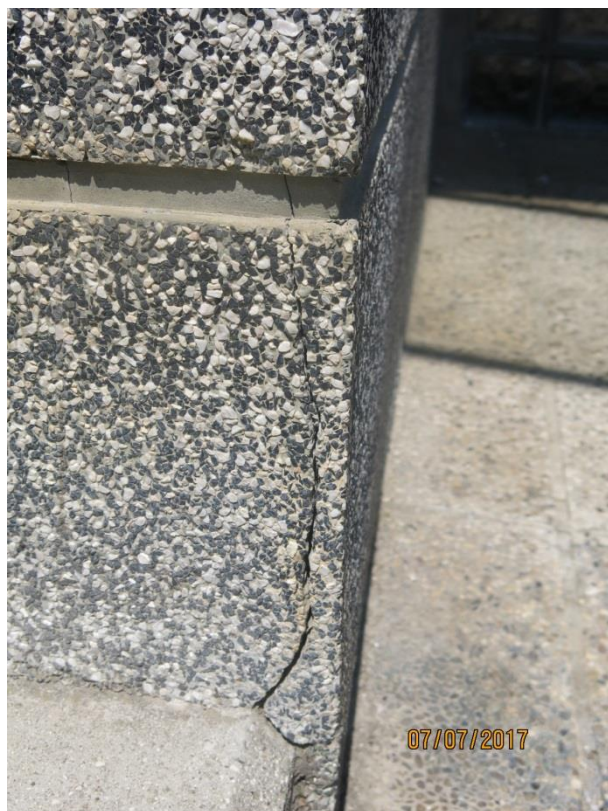
**Slika 29:** Počena obloga iz pranege betona

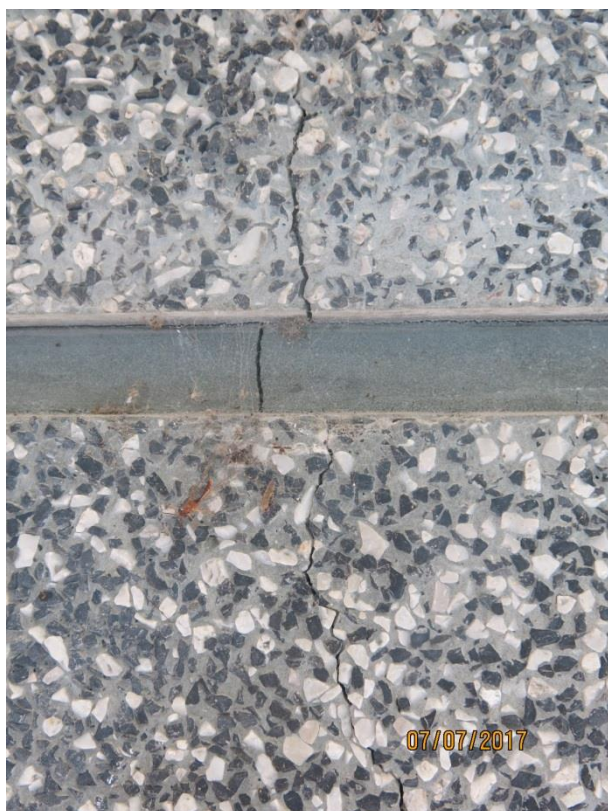
**Slika 30:** Vertikalne razpoke na fasadni oblogi iz pranege betona -na več mestih

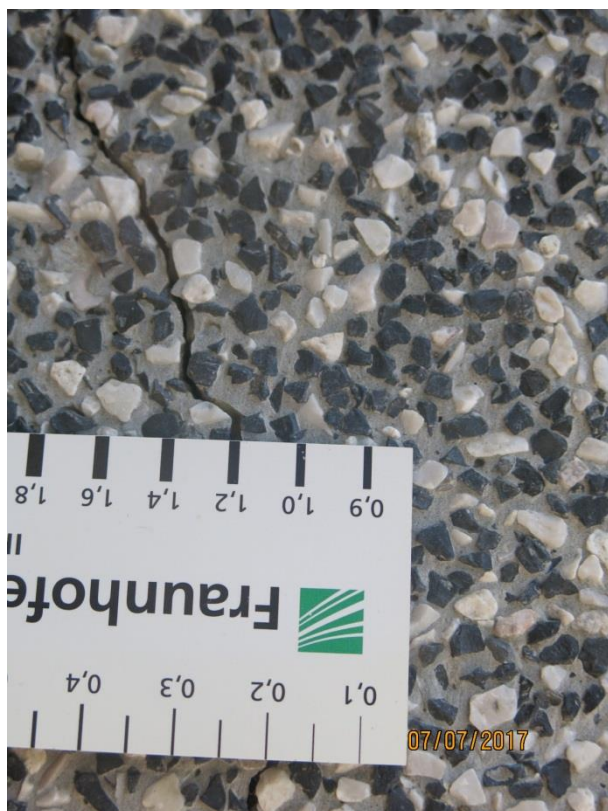
**Slika 31:** Širina razpoke do 1,2 mm

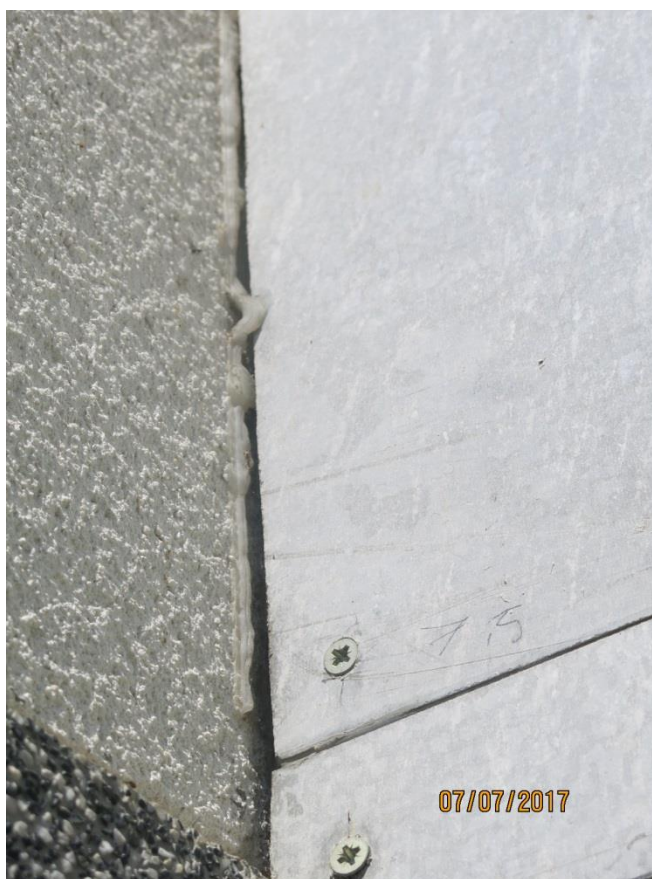
**Slika 33:**

*Pomanjkljivo tesnjenje  
fasade na stiku  
salonitnih plošč z  
ometano fasado -  
delno odpadel  
silikonski kit*

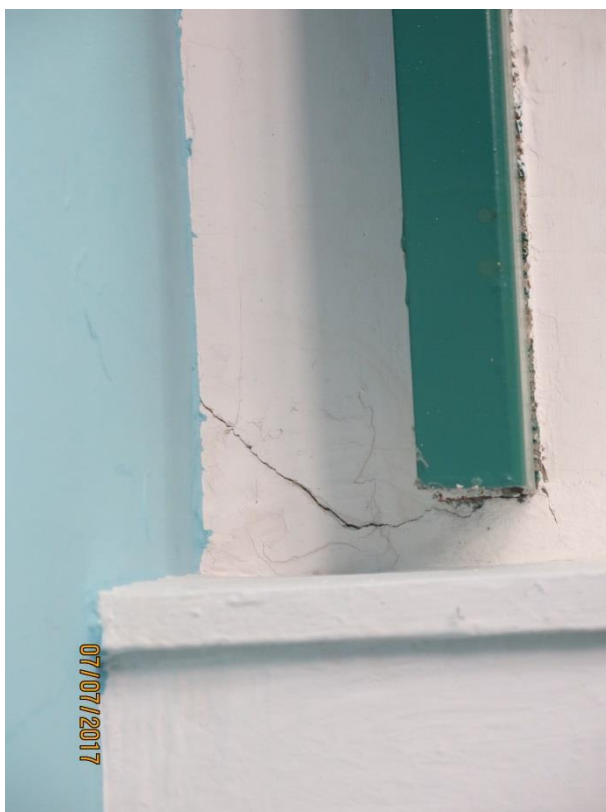
**Slika 39:** Prečna razpoka na stropu na stiku vmesnega stopnišča s staro šolo - severna stran - detajl (R5)

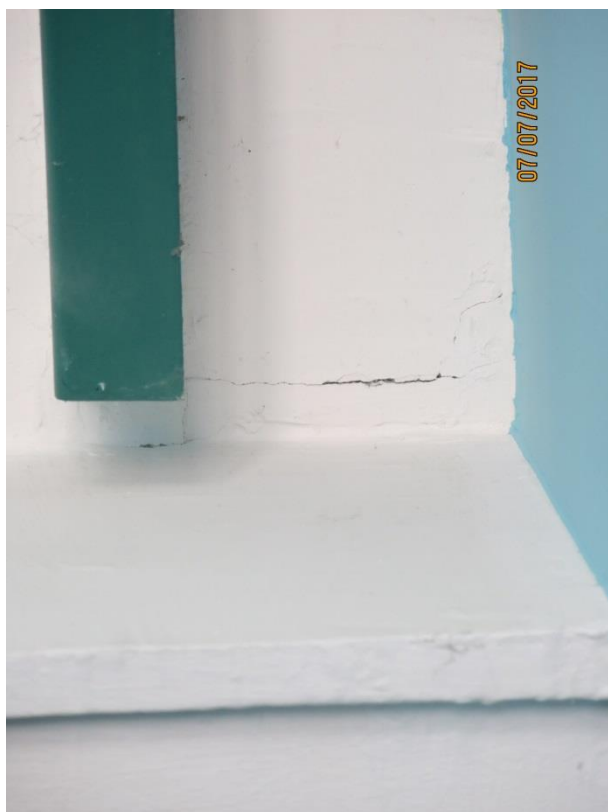
**Slika 40:** Prečna razpoka na stropu na stiku vmesnega stopnišča s staro šolo - južna stran detajl (R4)

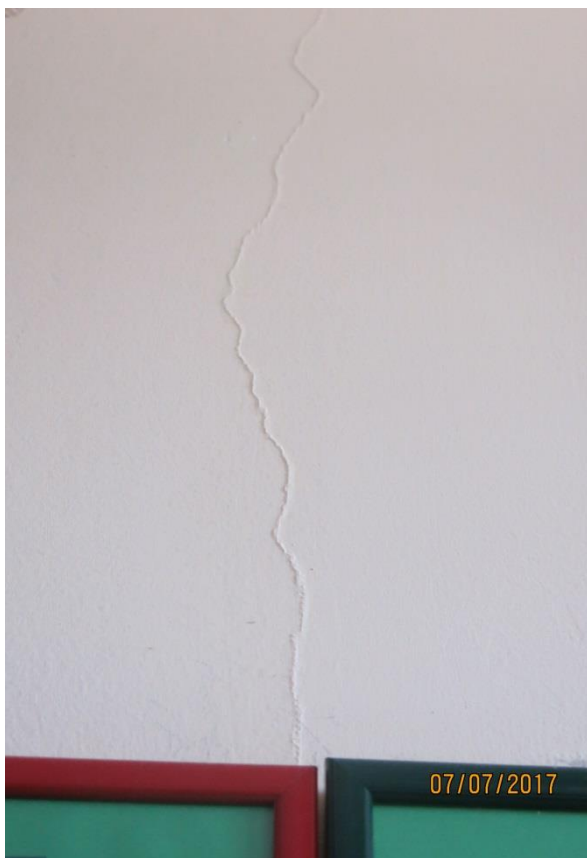
**Slika 41:** Vertikalna razpoka nad keramično oblogo v jedilnici - se napihuje (R8)

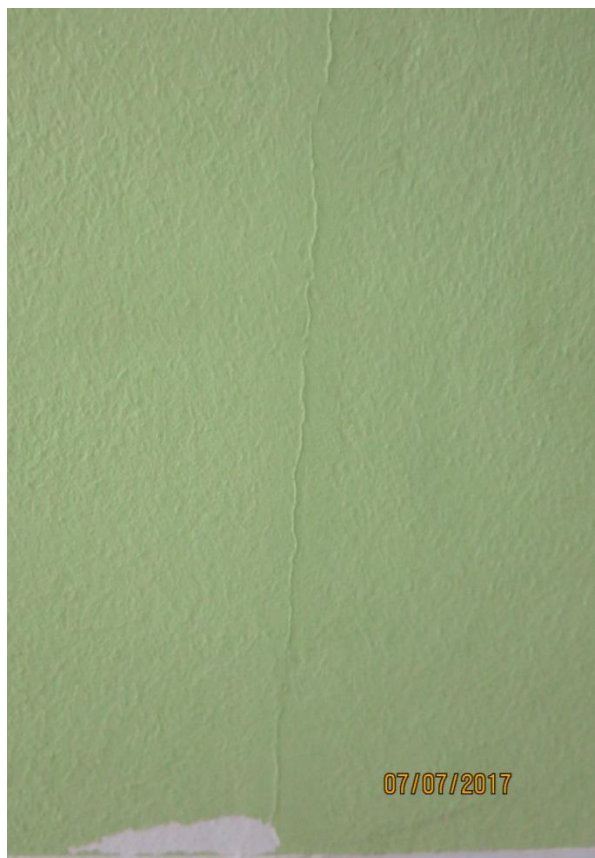
**Slika 42:** Vertikalna razpoka nad keramično oblogo v jedilnici - se napihuje (R9)

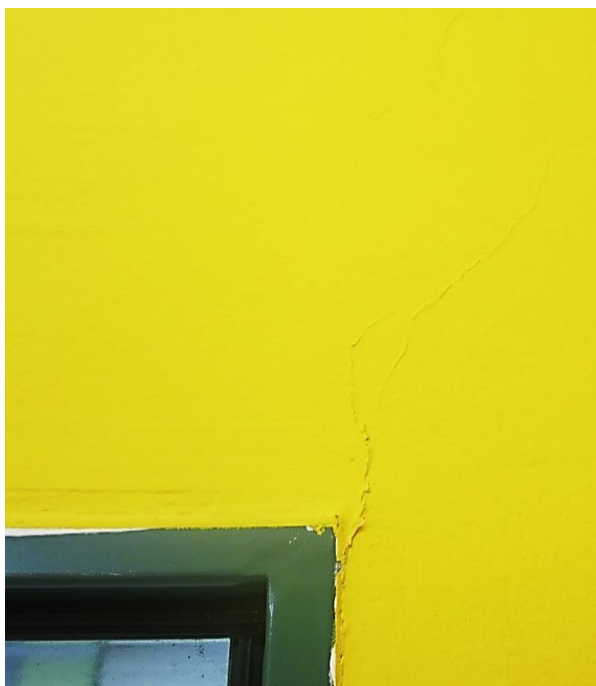
**Slika 43:** Poševna razpoka od vogala vrat navzgor (R12)

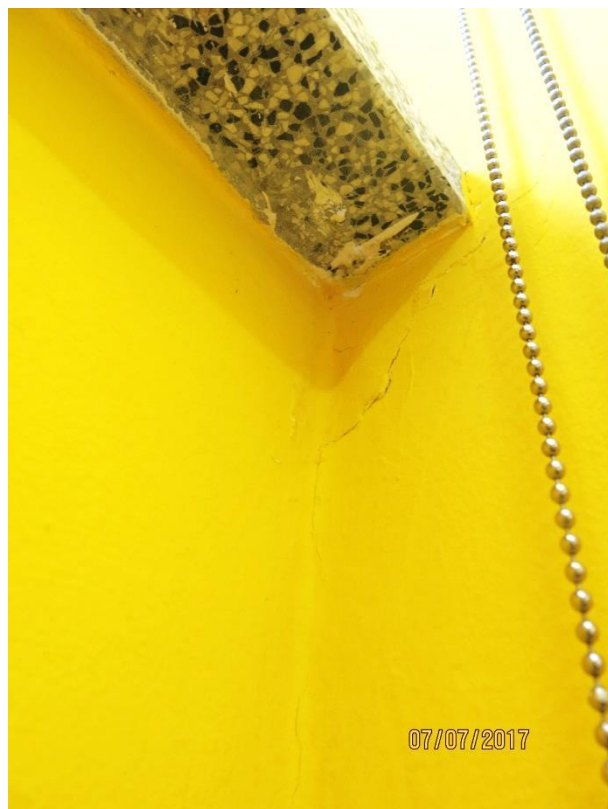
**Slika 44:** Vertikalna razpoka v vogalu od okna navzdol (R13)

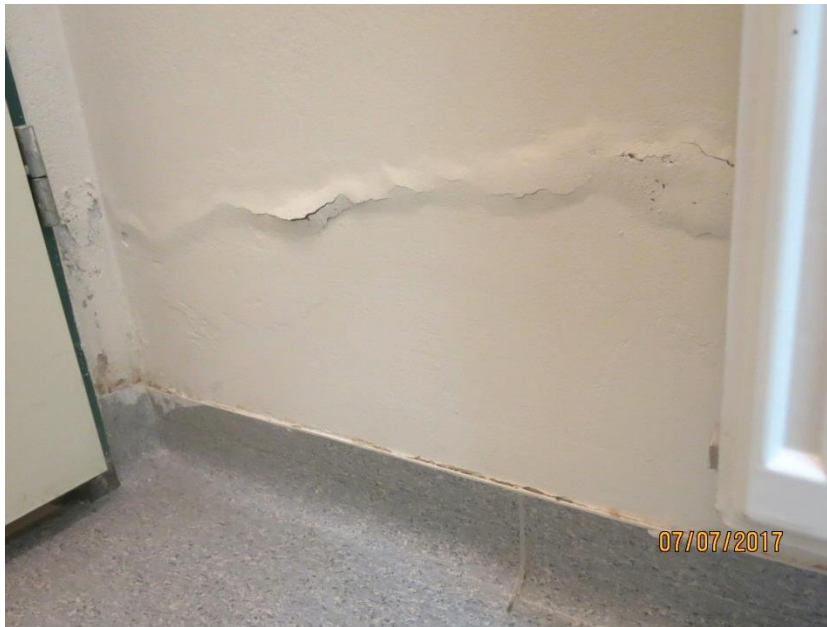
**Slika 45:**

*Vlaga in mehurjenje ometa (R17)*

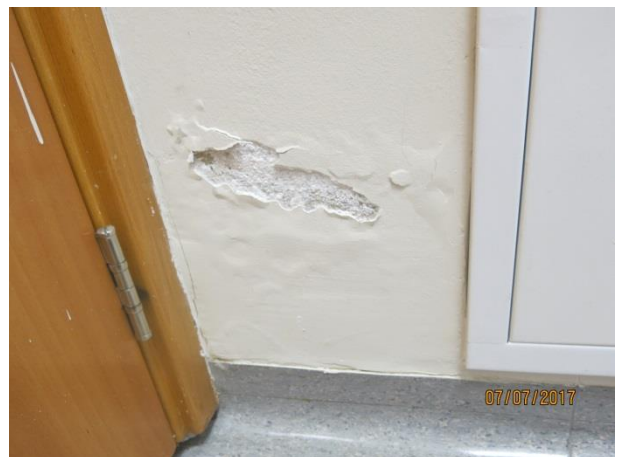
**Slika 47:** *Vlaga in mehurjenje ometa*

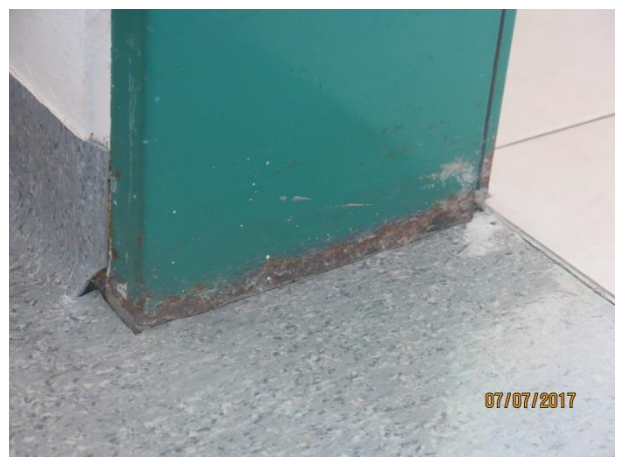
**Slika 49:** *Korozija na kovinskem vratnem okvirju (R18)*

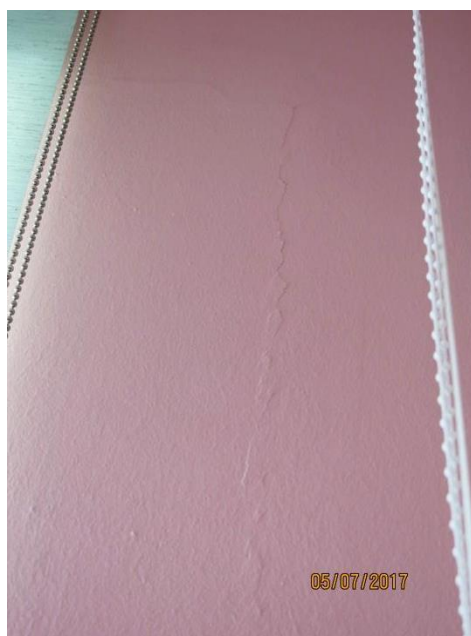
**Slika 52:** Vertikalna razpoka ca 20 cm od okna, na vrhu se zaključi vodoravno - verjetno pozidava (R1)

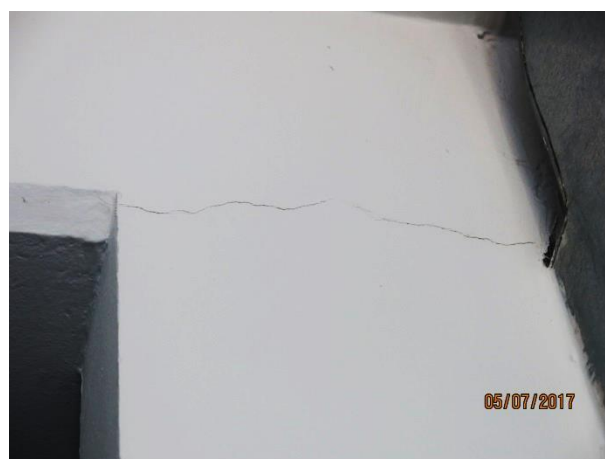
**Slika 53:** Horizontalna razpoka pod nosilcem (R4)

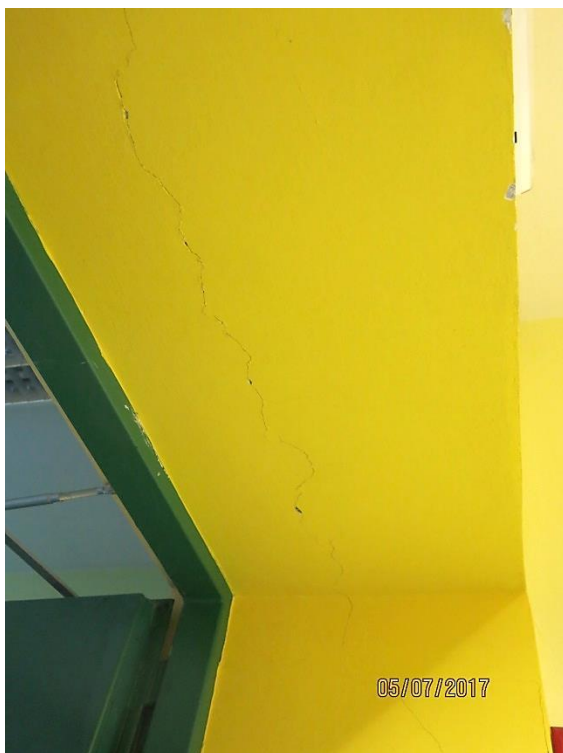
**Slika 54:** Razpoka vzdolž preklade - verjetno stik med objektoma - ni dilatacije (R5)

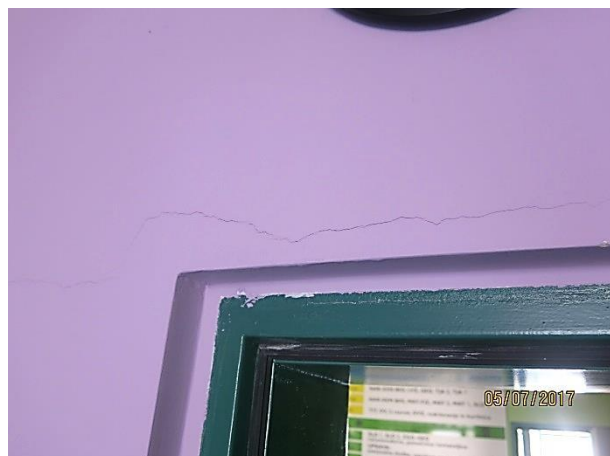
**Slika 55:** Horizontalna razpoka nad vratmi, se nadaljuje preko vogala (R6)

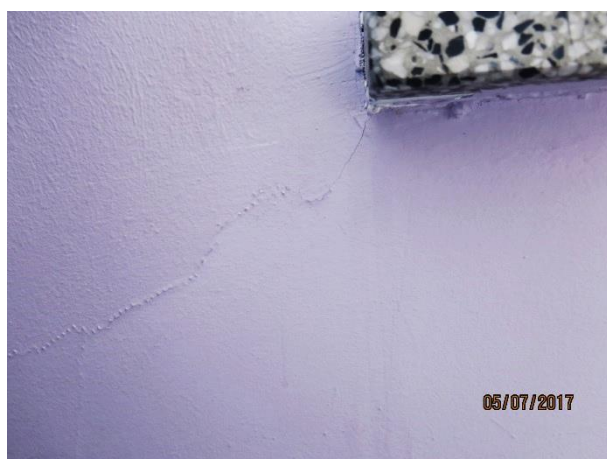
**Slika 56:** Poševna razpoka od okna navzdol (R10)

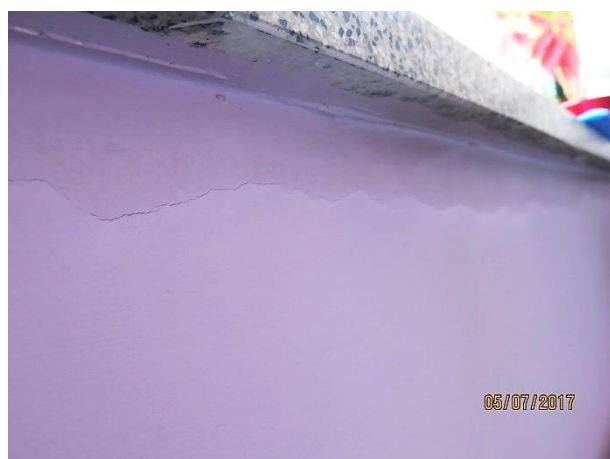
**Slika 57:** Horizontalna razpoka pod okensko polico (R9)

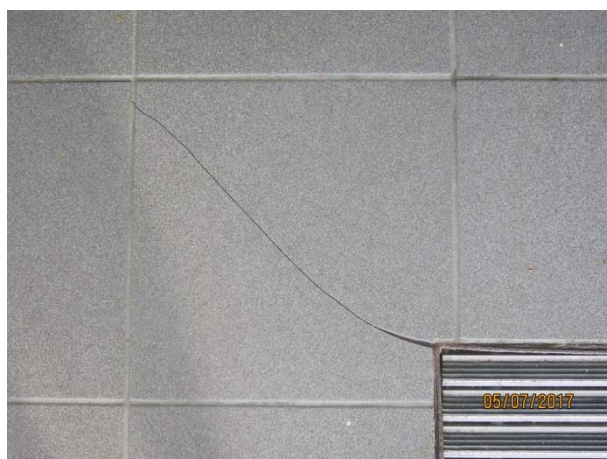
**Slika 58:** Diagonalne razpoke v tlaku na vseh vogalih talne poglobitve

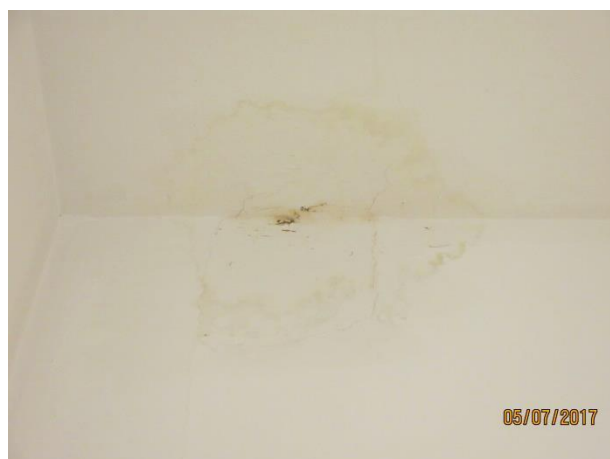
**Slika 59:** Zamakanje na stropu v sanitarijah (R13) - verjetno poškodovane instalacije

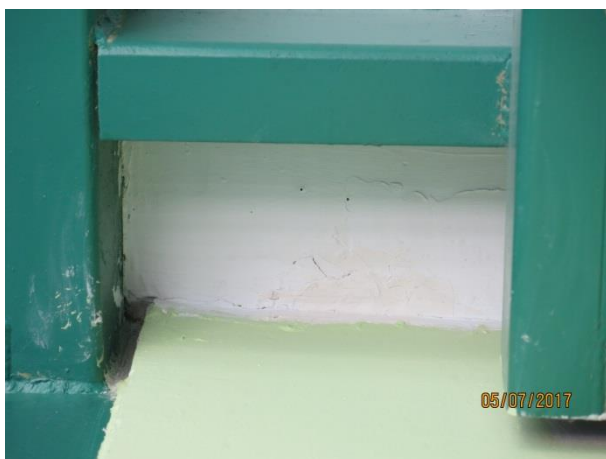
**Slika 62:** Že izvedena popravila na stiku vmesnega stopnišča s staro šolo - severna stran (R15)

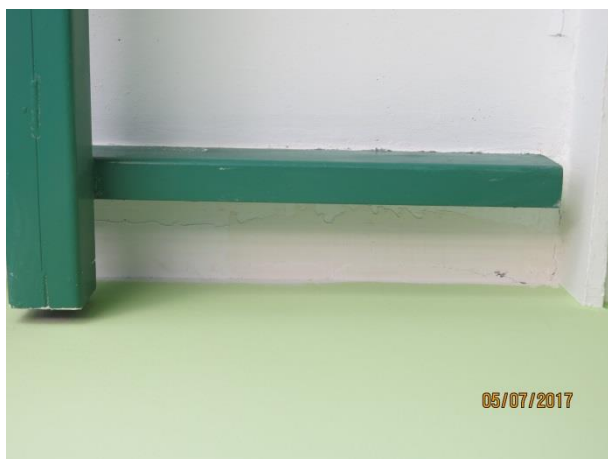
**Slika 63:** Že izvedena popravila na stiku vmesnega stopnišča s staro šolo - severna stran (R15)

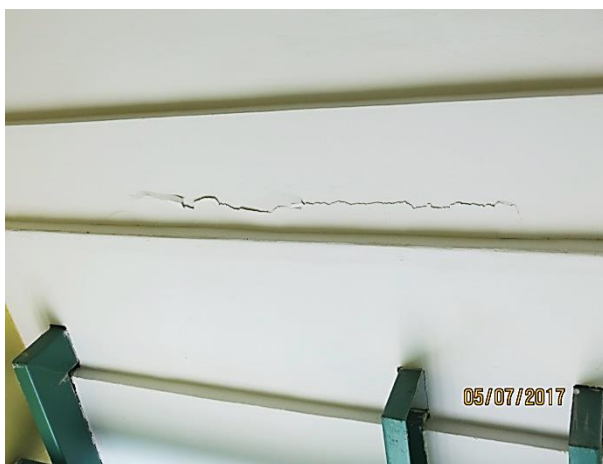
**Slika 66:** Prečna razpoka na stropu na stiku stopnišča s staro šolo, oplesk odstopa (R1)

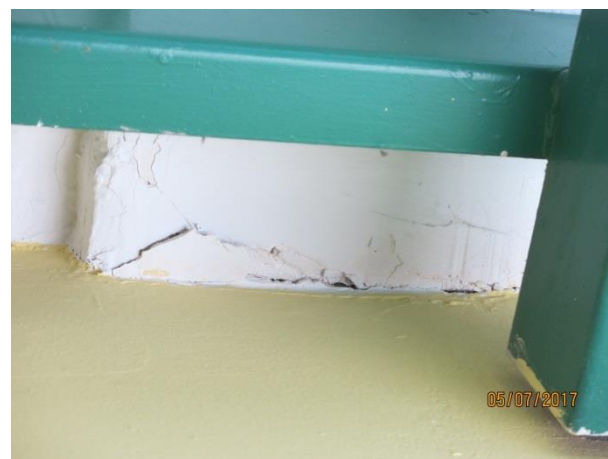
**Slika 67:** Strižna razpoka na stiku stene in stropa na stiku stopnišča s staro šolo - južna stran (R2)

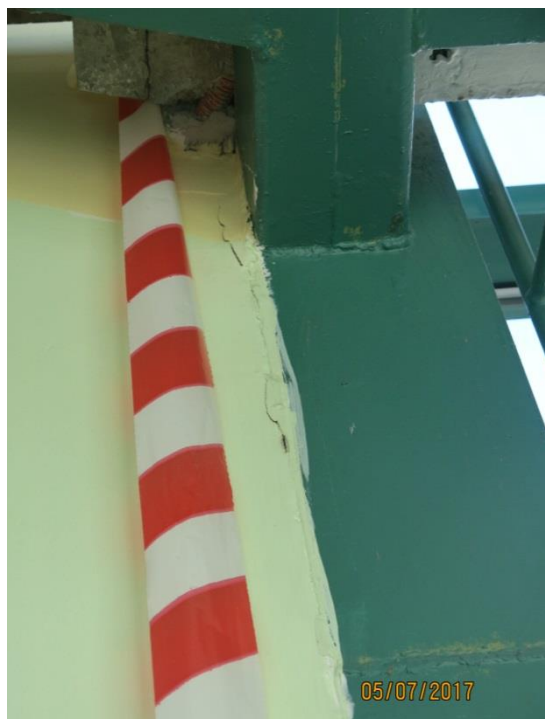
**Slika 68:** Vertikalna razpoka na stiku stene z jekleno konstrukcijo stopnišča (R3)

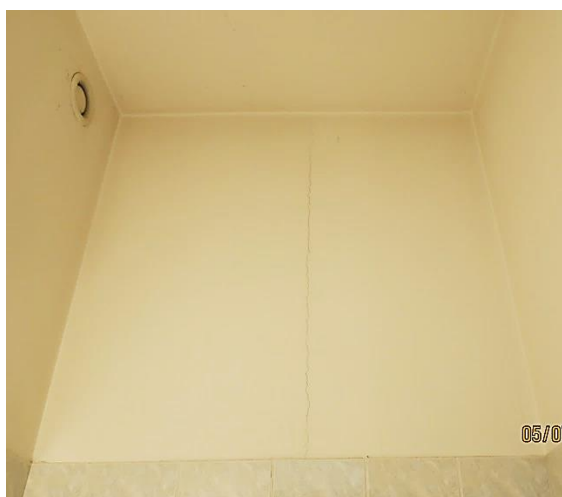
**Slika 69:** Vertikalna razpoka R6

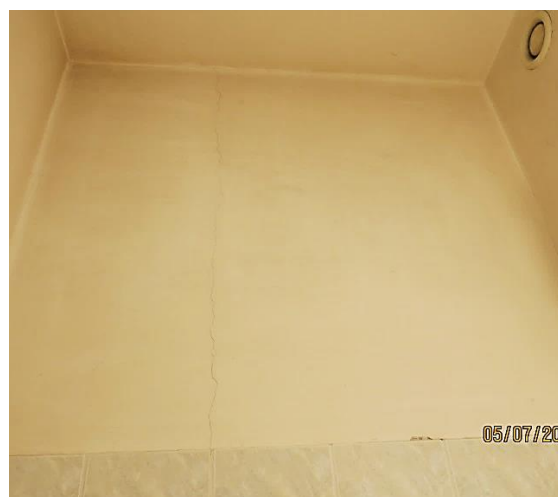
**Slika 70:** Vertikalna razpoka R7

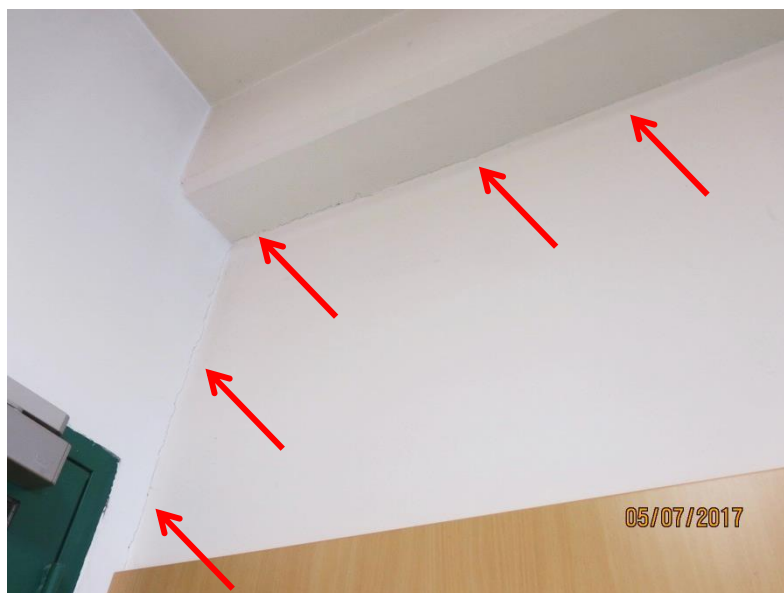
**Slika 71:**

Razpoka na stiku stene z nosilcem in prečno steno (R9)

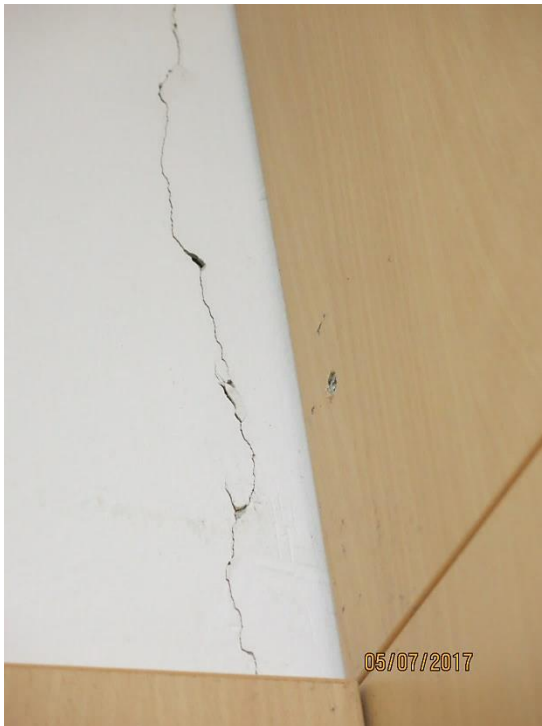
**Slika 72:** Vertikalna razpoka od obloge do stropa (R10)

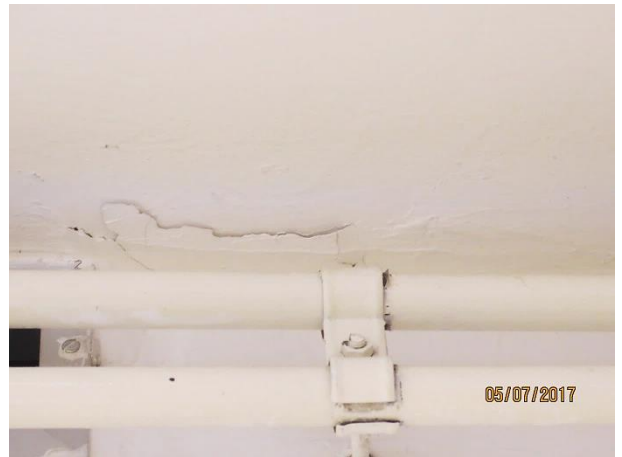
**Slika 73:** Luščenje opleska na stropu (R10)

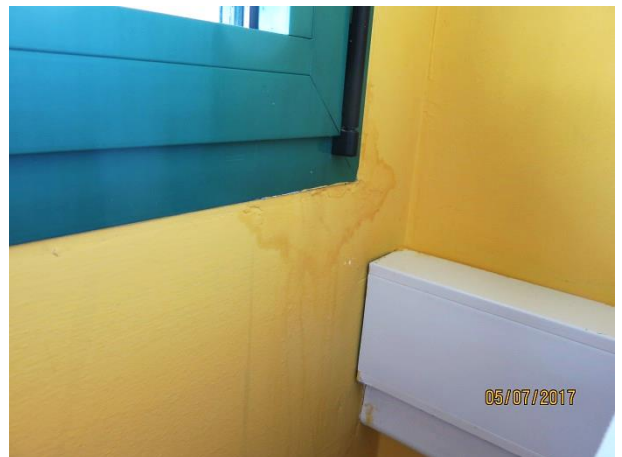
**Slika 75:** Močnejše zamakanje na vogalih okenskega okvirja (R13)

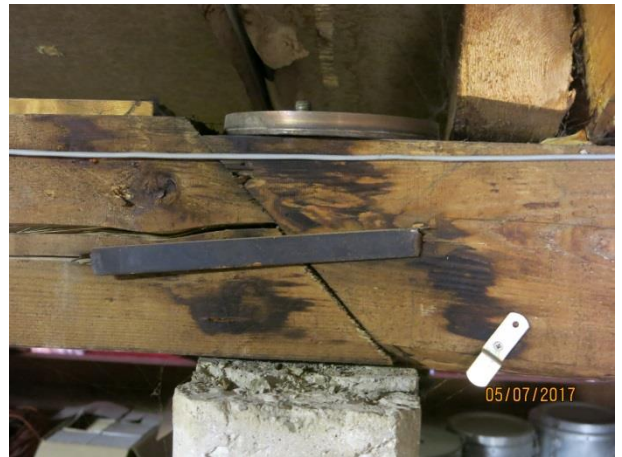
**Slika 80:** Lokalne poškodbe zaradi zamakanja

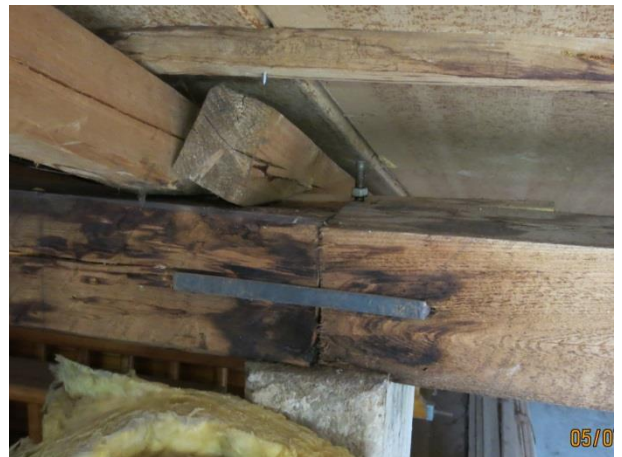
**Slika 82:** Zarotiran špirovec

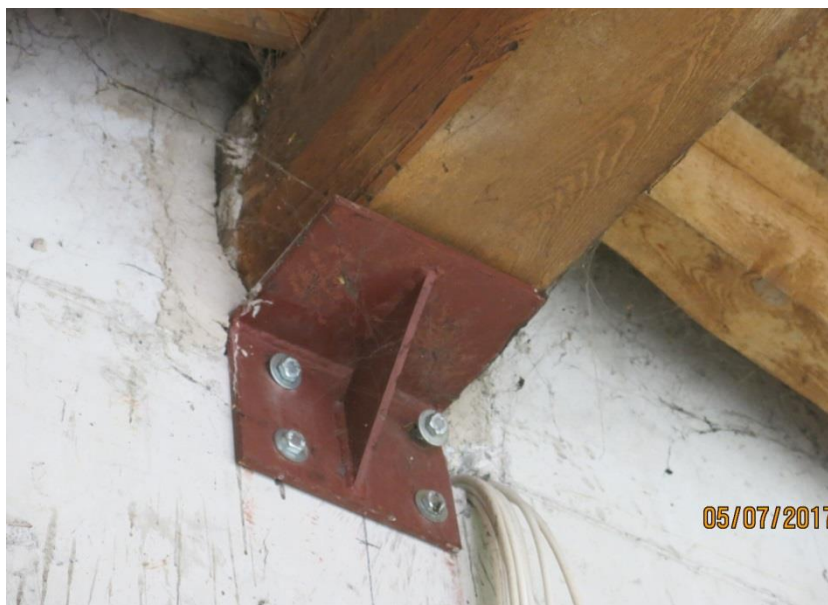
**Slika 83:**

Ležišče slemenske lege  
na čelni steni - zgornja  
dva vijaka deformirana
