PRILOGA C2

FOTOGRAFIJE PREISKOVALNIH SOND

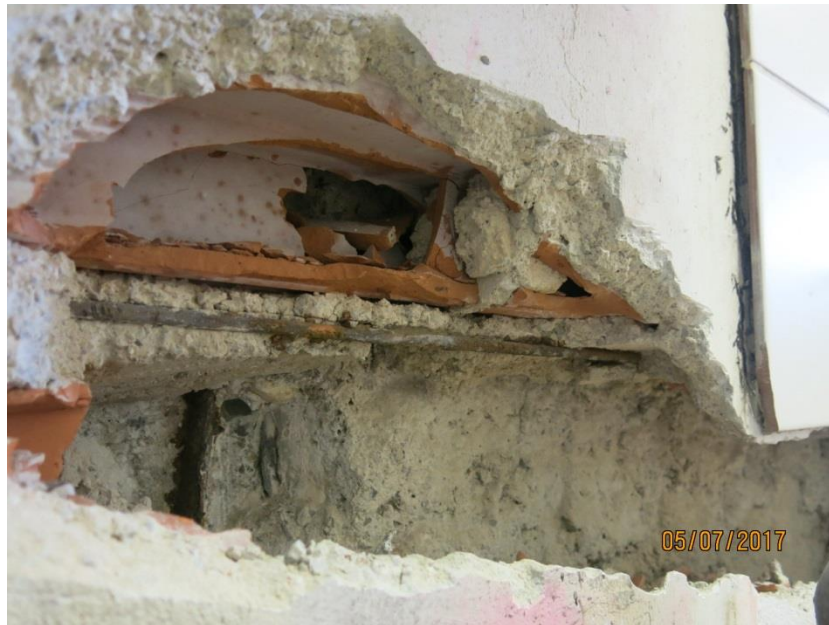
**Slika 15:**

P-Z13

Že predhodno izveden
utor za instalacije
armaturna palica v
obzidavi,
v ozadju vidna gladka
vertikalna palica (stena
zaklonišča)

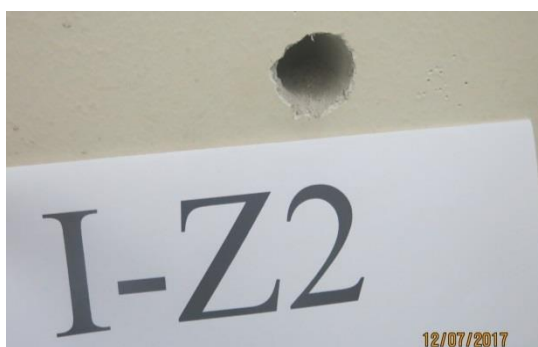
Slika 19:
Vrtina pokaže, da je stena betonska

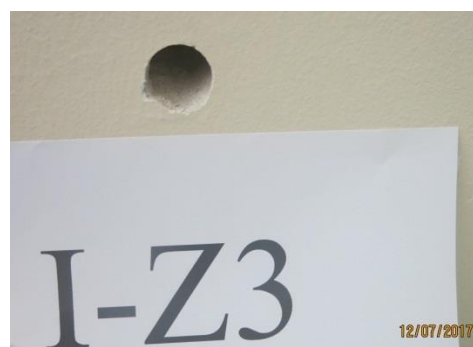
Slika 20:
Vrtina pokaže, da je stena betonska

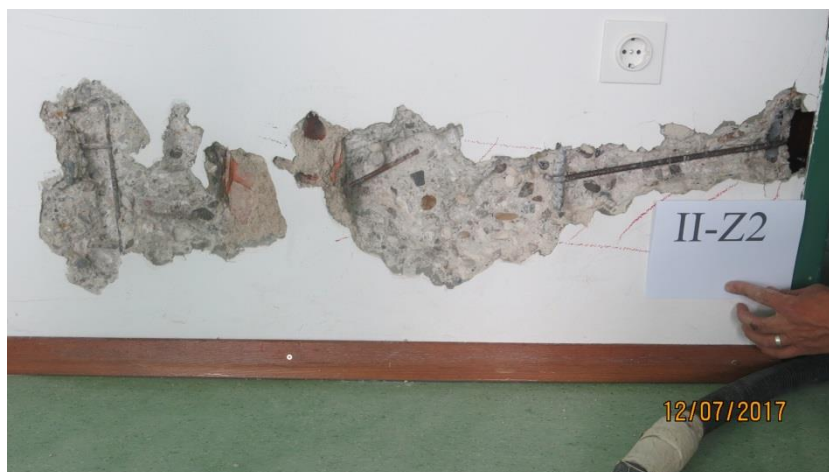
**Slika 30:**

sonda II-Z2

Med stebrom in steno je
vertikalna prekinitev
(jašek)

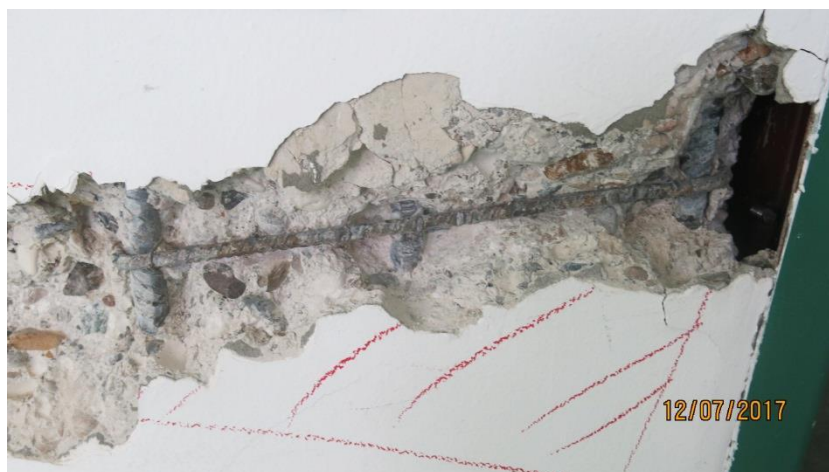
**Slika 31:**

sonda II-Z2

armatura stebra

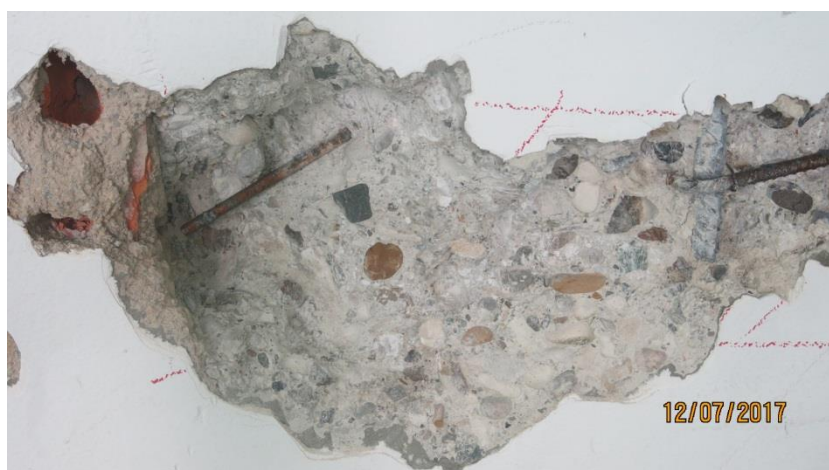
**Slika 32:**

sonda II-Z2

armatura stene
prekinjena

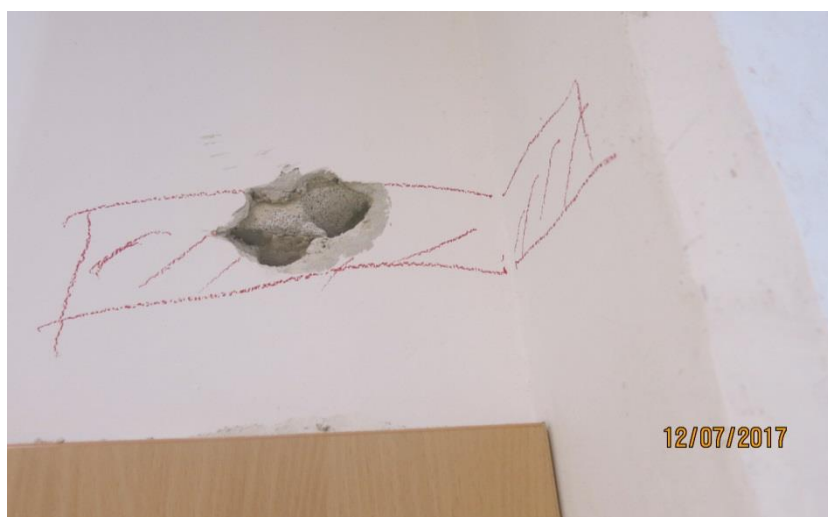
**Slika 34:**

sonda II-Z4
stena iz siporexa

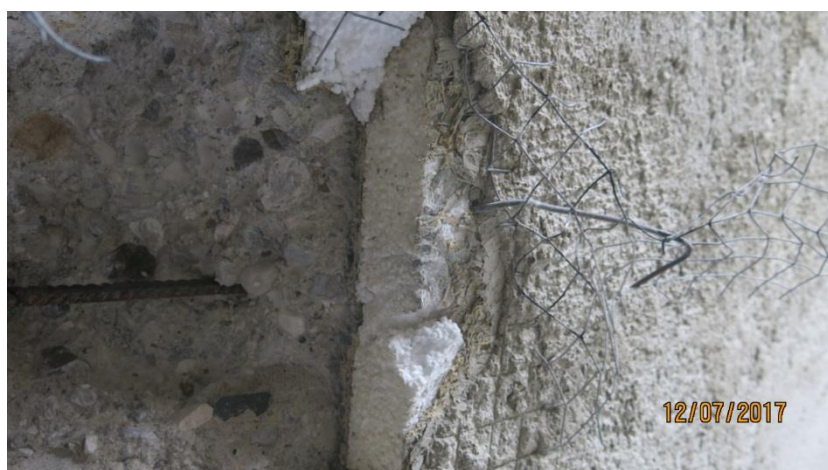
**Slika 38:**

sonda M-Z3

Stena obložena z
izolacijo iz kombi-plošč
in armiranim ometom

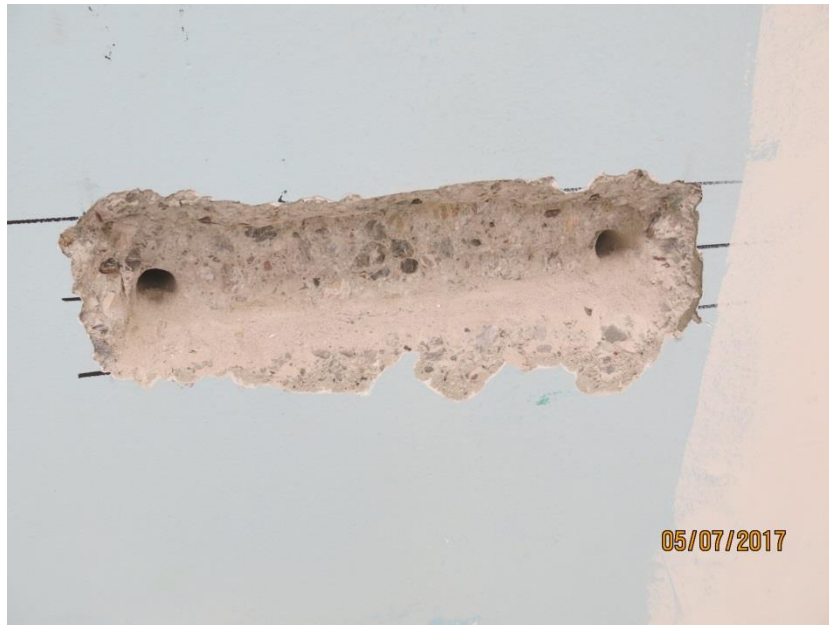
**Slika 39:**

sonda II-Z4

Že predhodno izveden
utor v steni - prerezana
armatura stene

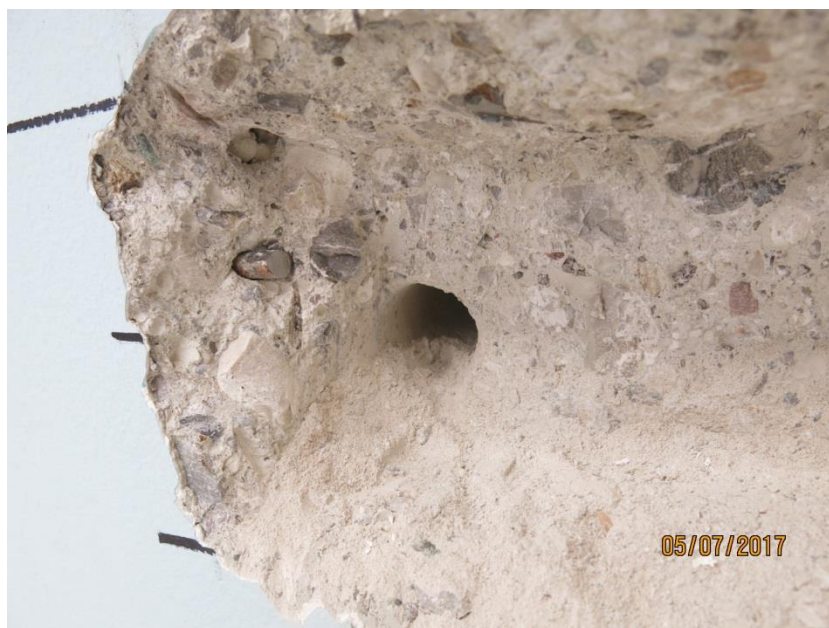
**Slika 40:**

sonda II-Z4

Že predhodno izveden
utor v steni - prerezana
armatura stene

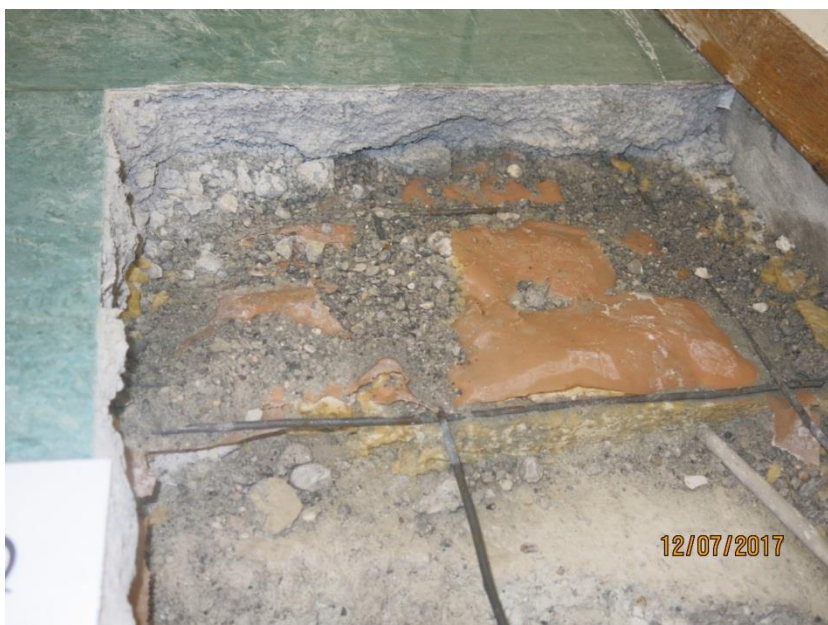
**Slika 43:**

Strop nad pritličjem
P-S2

Vidna sestava tlaka
armaturne palice estriha
položene direktno na
folijo

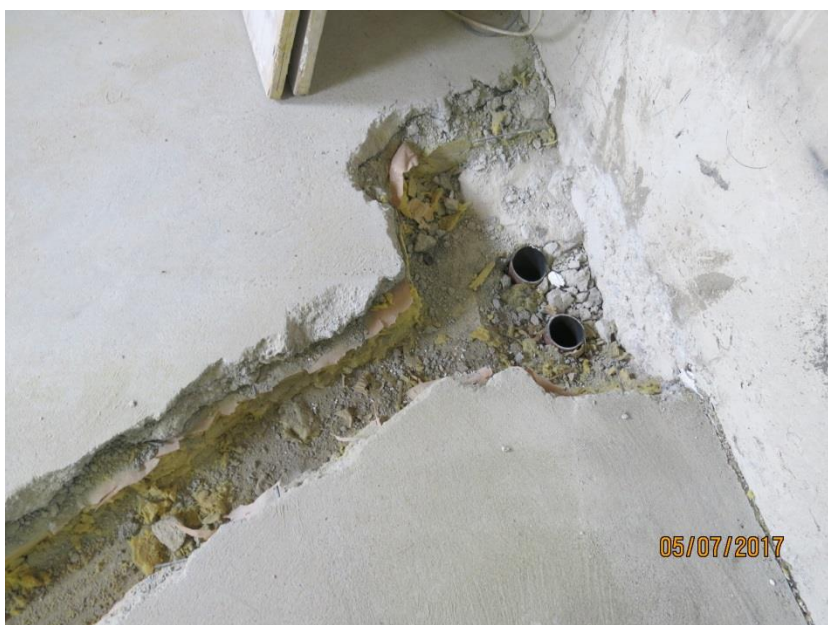
**Slika 46:**

Strop nad 2. nadstr.
II-S5

Odpri tlak za instalacije
- izmere sestav tlaka

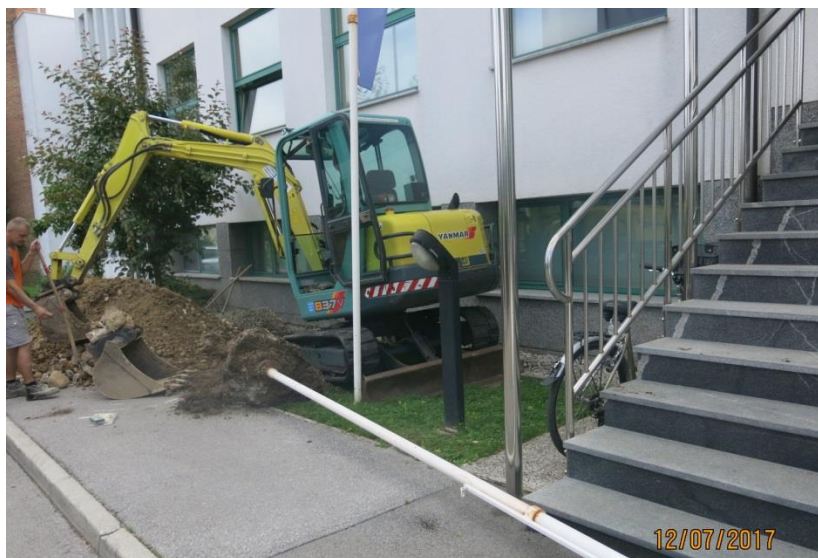
Slika 47: Sondažni izkop ob obstoječem temelju pod AB stebrom v osi C/1 na SZ strani objekta;

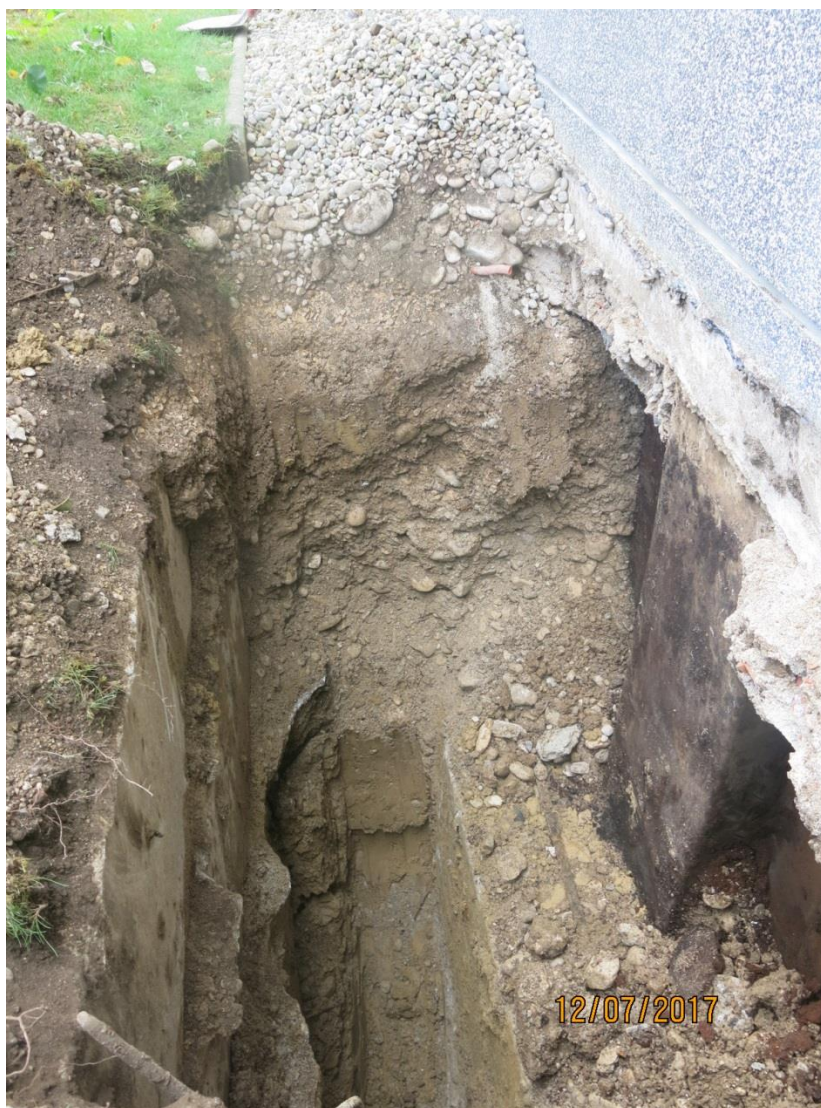
Slika 48: Sondažni izkop ob obstoječem temelju pod AB stebrom v osi C/1 na SZ strani objekta; dno temelja na globini ca -2,40 m; viden prodno-peščeni zasip temelja in sivorjavi melji v težkognetni konsistenci na dnu izkopa

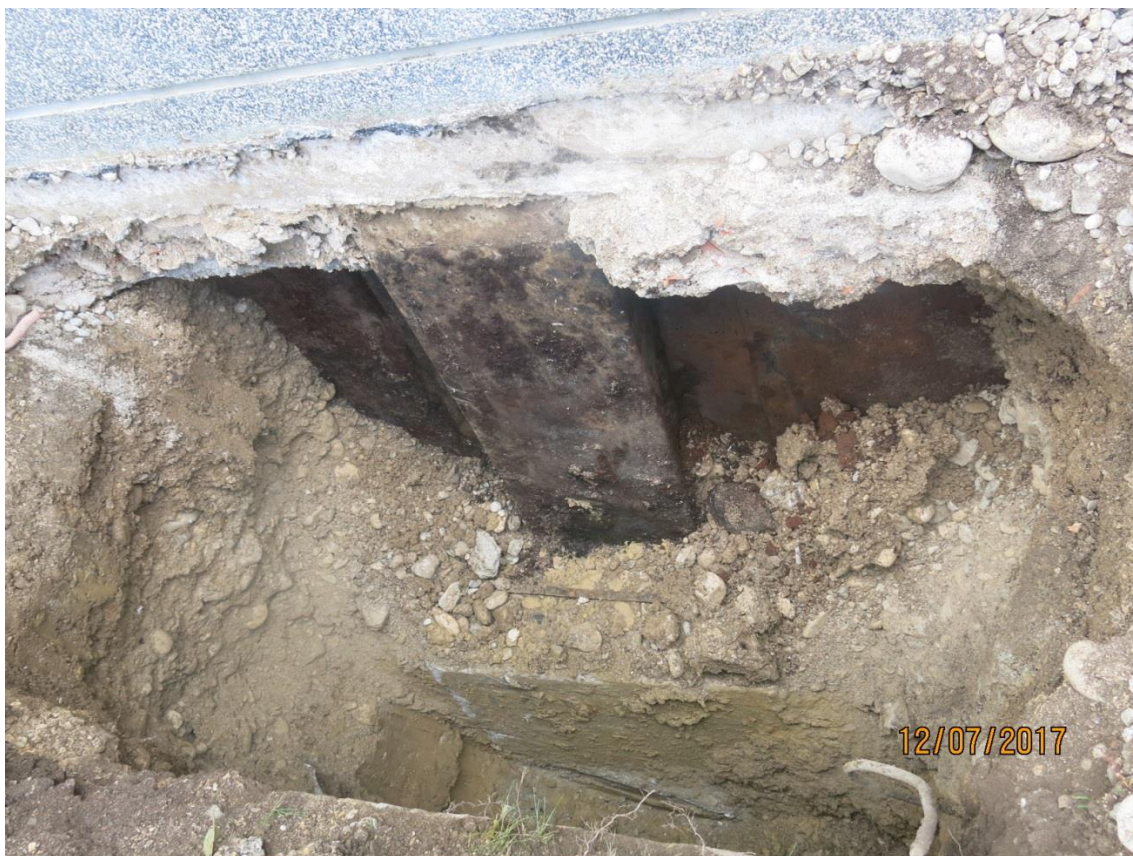
Slika 49: Točkovni temelj pod AB stebrom; izmerjene dimenzije $b=1,0$ m, $h=0,8$ m, ustrezajo projektu; steber in greda sta hidroizolirana

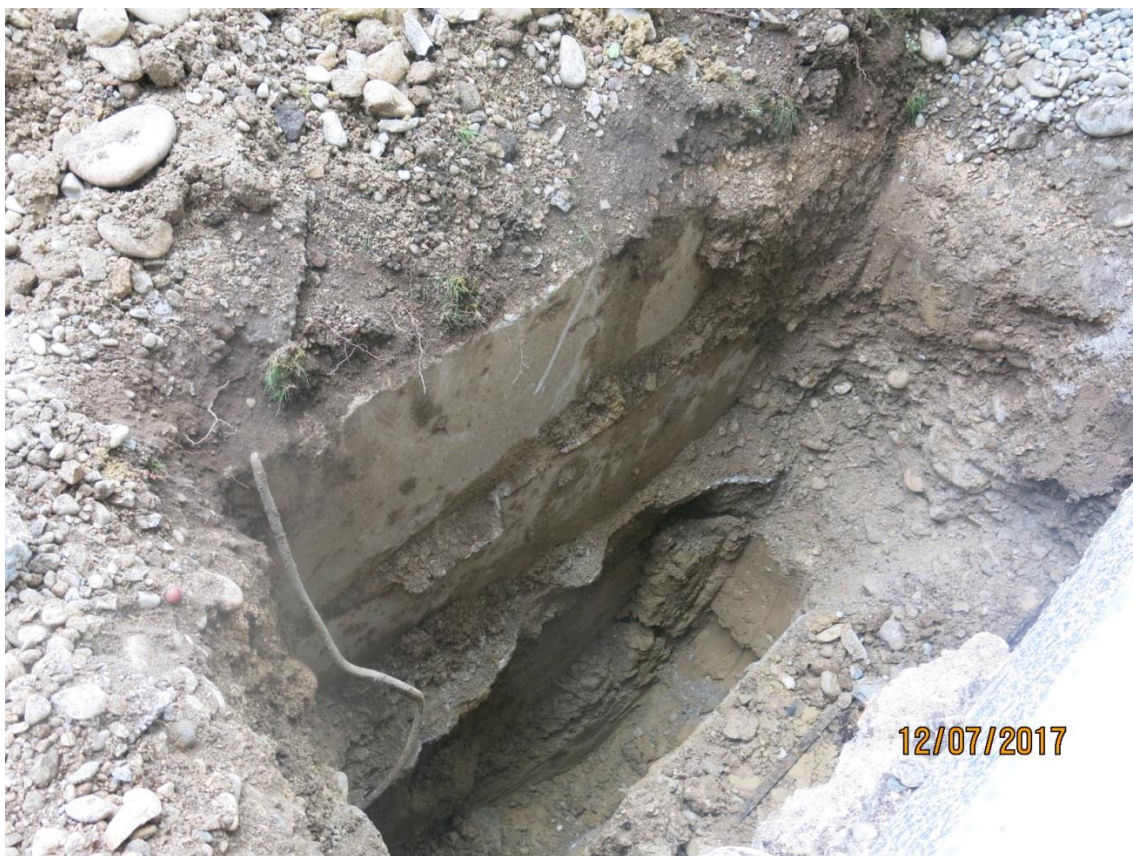
Slika 50: Zunanja stran izkopa - vidna stena kinete

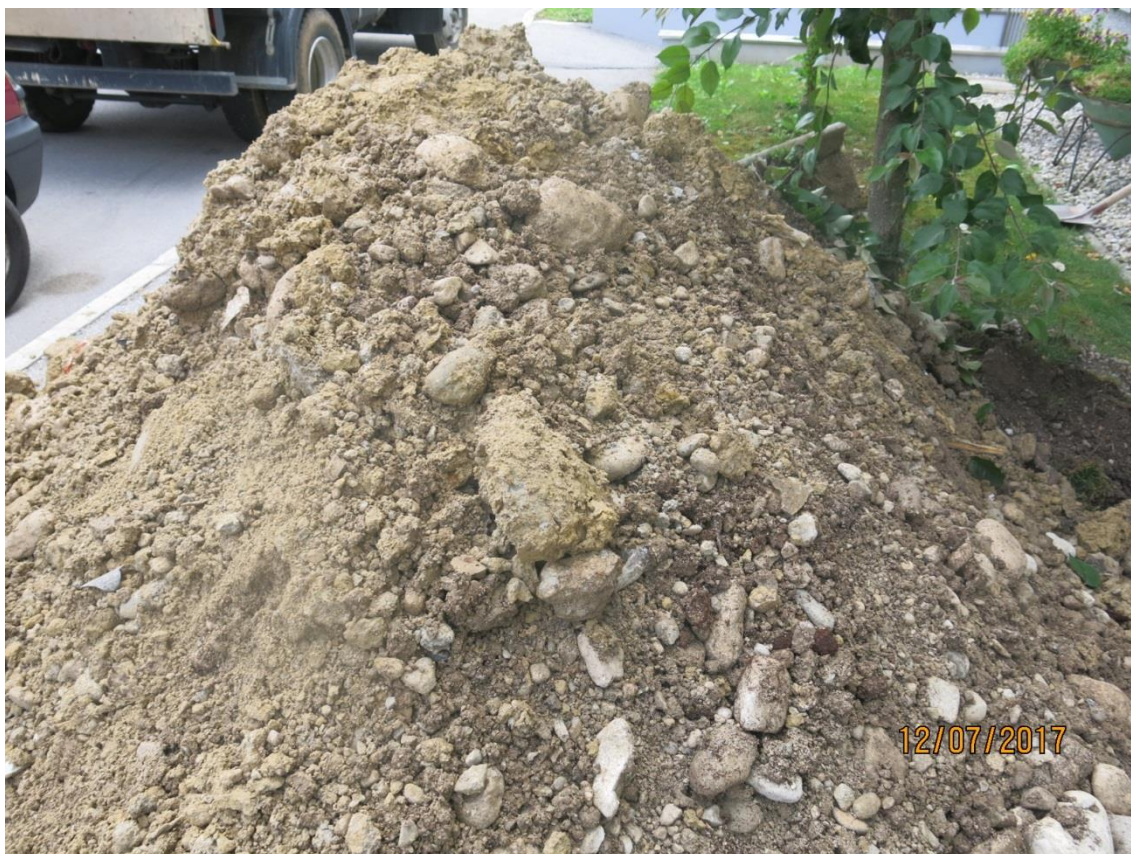
Slika 51: Izkopani material iz sondažnega izkopa - peščeni grušč in kosi sivorjavega melja v težkognetni konsistenci z dna izkopa

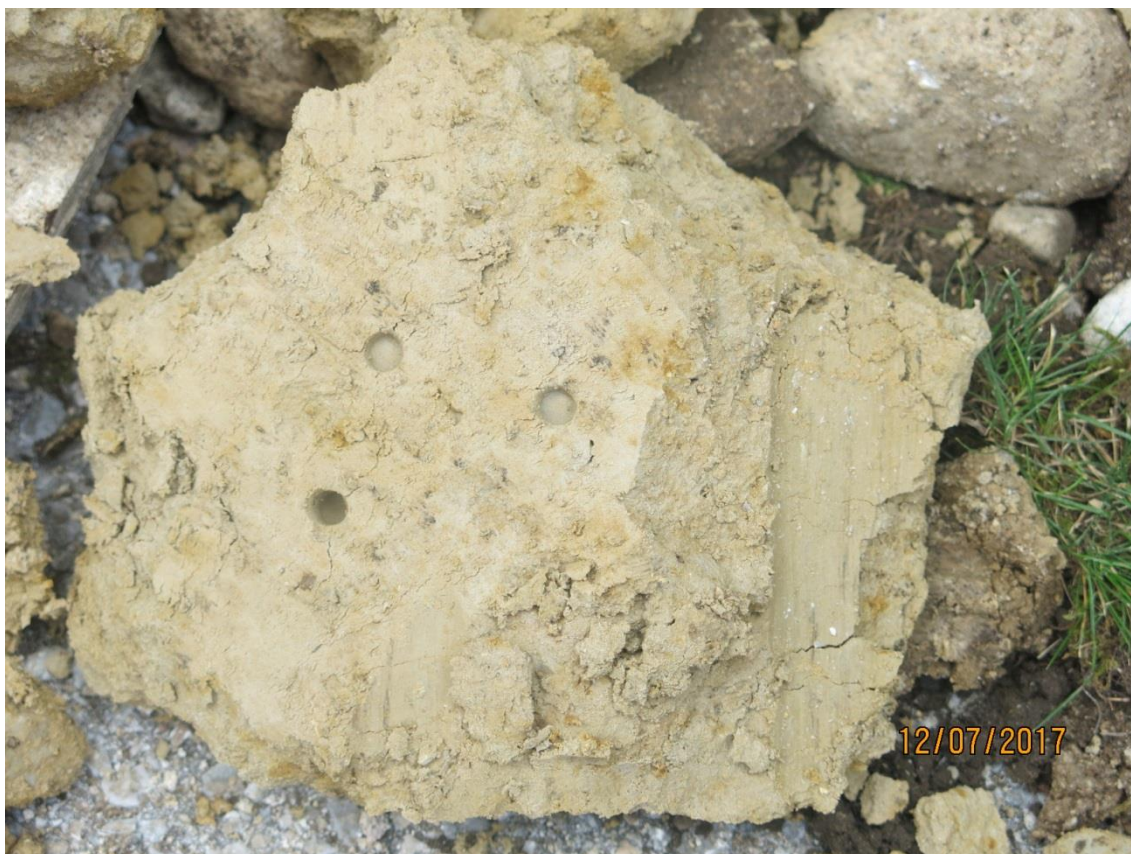
Slika 52: Preskus z ročnim penetrometrom
