| Elaborat | Inženirsko geološko poročilo s predlogom sanacije plazovitega terena pri vodohranu Kupljenik v občini Bled |
| Št. por.: | 3904-048/2018-01 |
| Kraj, datum | Idrija, april 2018 |

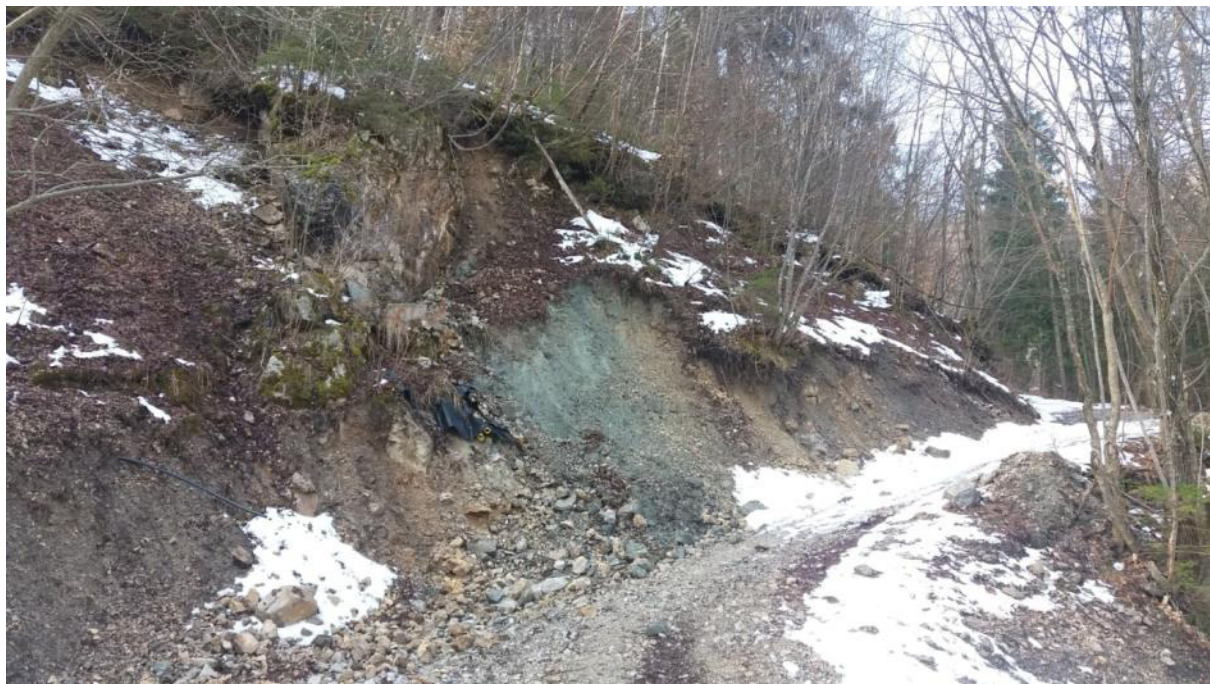
Slika 1: Gozdna cesta ob vodnem rezervoarju. V brežini so vidni pobočni sedimenti: glina in dolomitni grušč

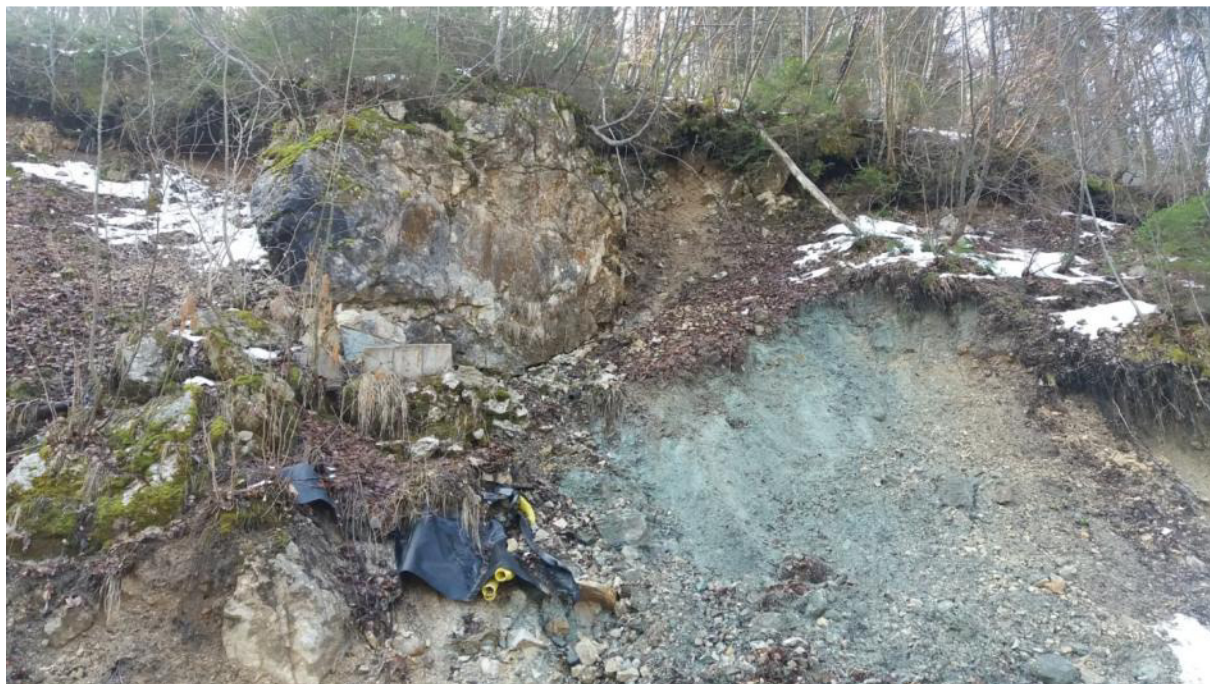
Slika 2: Večji skalni blok nad cesto leži na glini, obstaja velika nevarnost, da bo zdrsnil na cesto ali se celo prekotatil po pobočju navzdol, kar bi lahko ogrozilo tudi hiše v Kupljeniku

3. Odstranjevanje večje skalne samice v brežini nad cestnim ovinkom (ca 75 m<sup>3</sup>; izvesti s pikiranjem, miniranje ni dovoljeno)
4. Izgradnja opornega zidu 'kamen-beton' na zgornji strani ceste v ovinku od rezervoarja navzgor, dolžina 25 m in višina do 3 m, z drenažo in izcednicami. Pod zidom se vgradijo kanalete za odvajanje vode

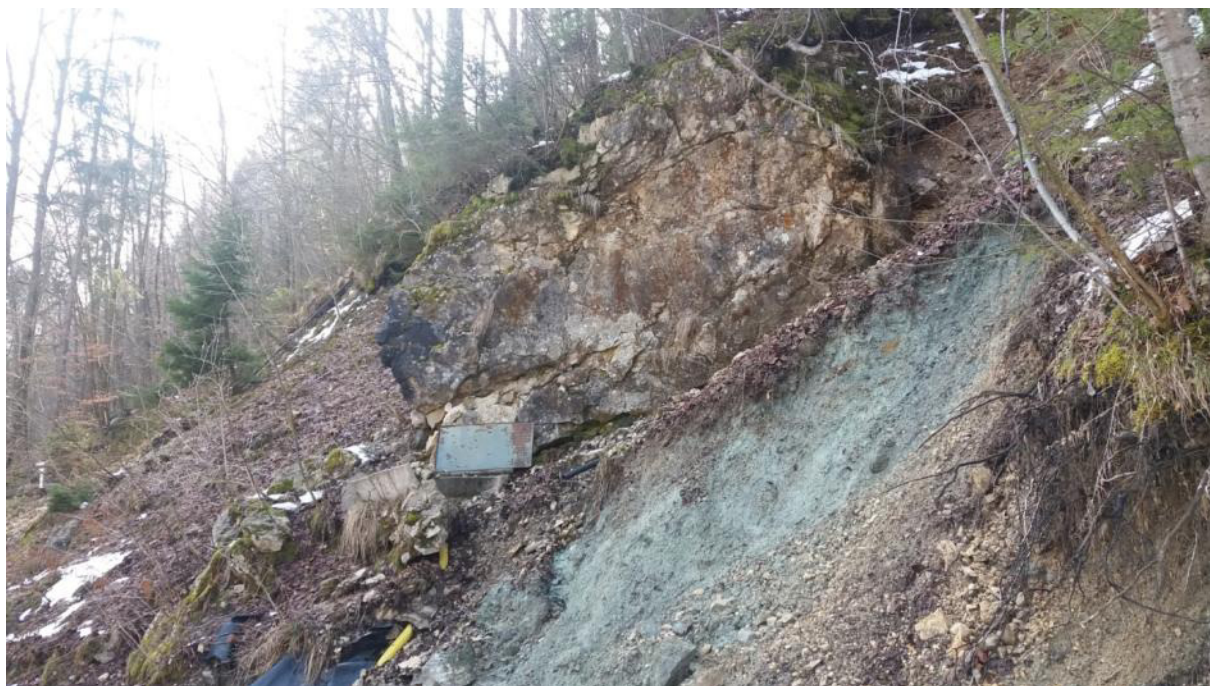
Slika 3: Pogled od strani na skalni blok, pod njim je poškodovano vodno zajetje

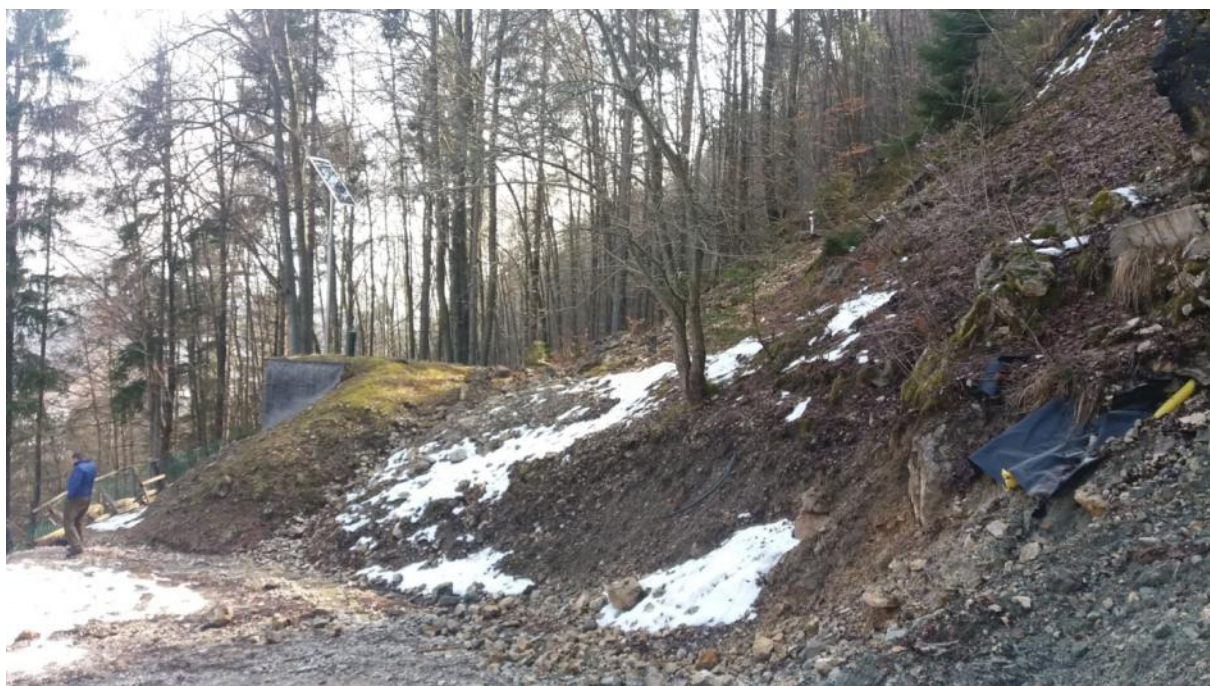
Slika 4: Ob cesti proti rezervoarju je treba zgraditi oporni zid 'kamen-beton' in kanaleta za odvajanje vode

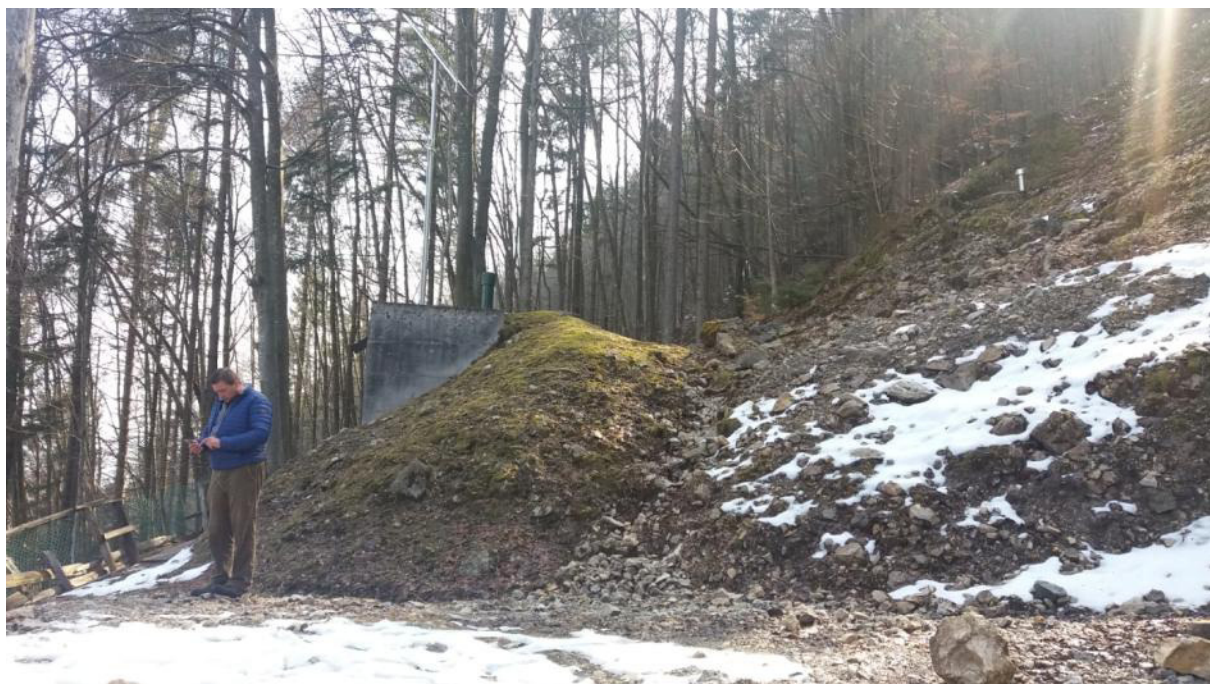
Slika 5: Vodni rezervoar je zasut z gruščem

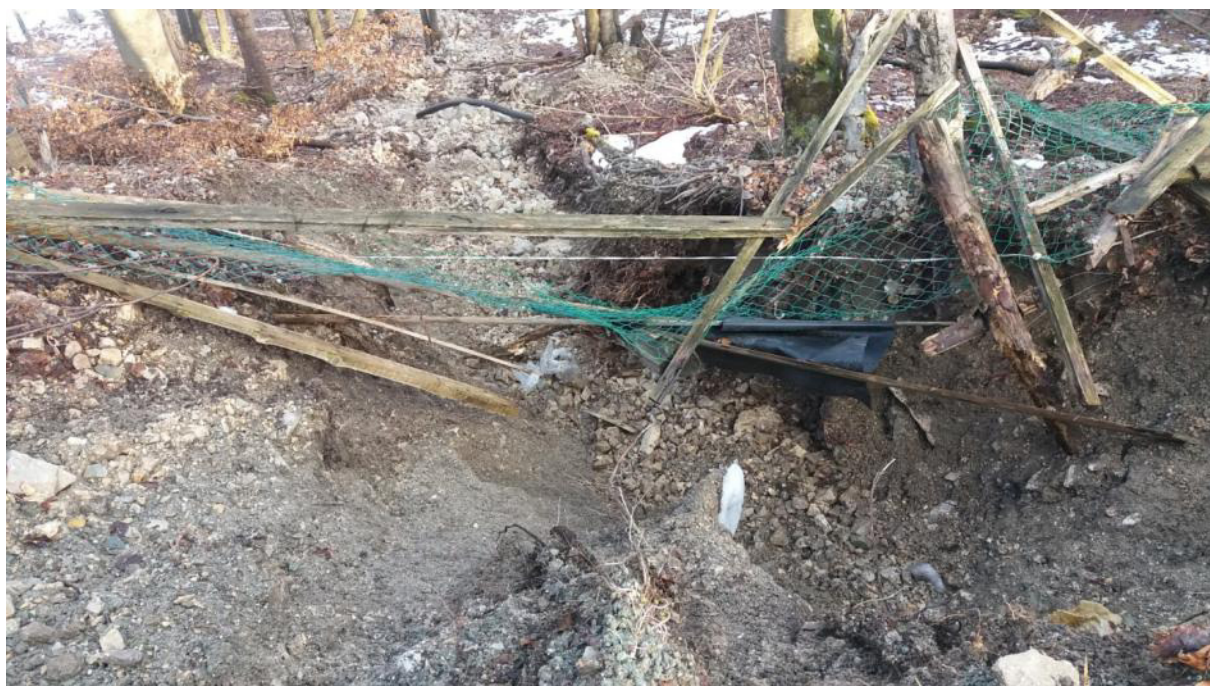
Slika 6: Erozijska poškodba pod rezervoarjem je posledica vodne erozije ob visokih vodah. Nujno jo potrebno zapreti s prečnim jezom 'kamen-beton' dolžine 5 m in višine 3 m. V primeru trajne sanacije se navzdol po grapi uredi kamnit kanal za odvajanje padavinske vode

1. Izvedba kamnite zložbe dolžine 5 m in višine 3 m na lokaciji največje erozijske poškodbe pod platojem pred rezervoarjem in zasutje za zložbo
2. Izvedba kanalet za odvajanje padavinske vode ob rezervoarju in na zgornji strani ceste v ovinku, odvajanje vode z dražniki navzdol po cesti, da se prepreči erozija v pobočju pod rezervoarjem.

5. Izvedba kanala za odvajanje padavinske vode (kamnito korito) od rezervoarja navzdol po pobočju
6. Za trajno zaščito rezervoarja predlagamo, da se 20 m pod rezervoarjem zgradi podporna zložba 'kamen-beton' dolžine 15 m in višine 4 m, ki se jo zasuje in s tem podpre peto pobočja pod rezervoarjem.

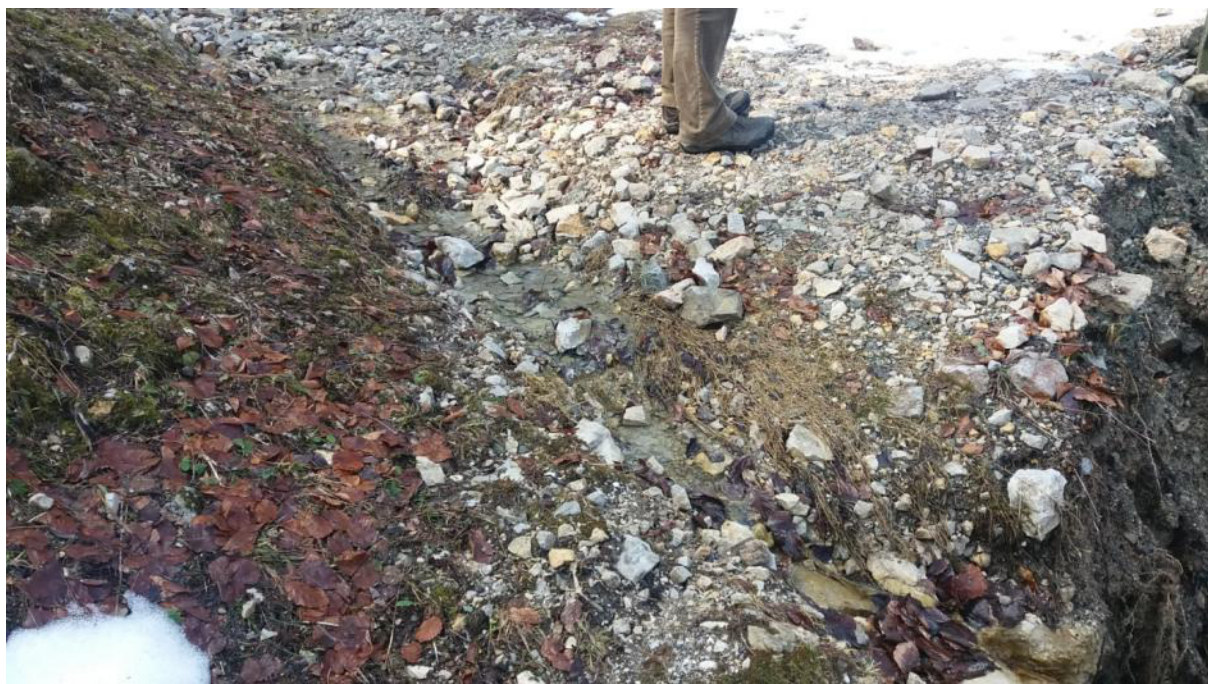
Slika 7: Dotekanje vode s ceste v grapo pod rezervoarjem

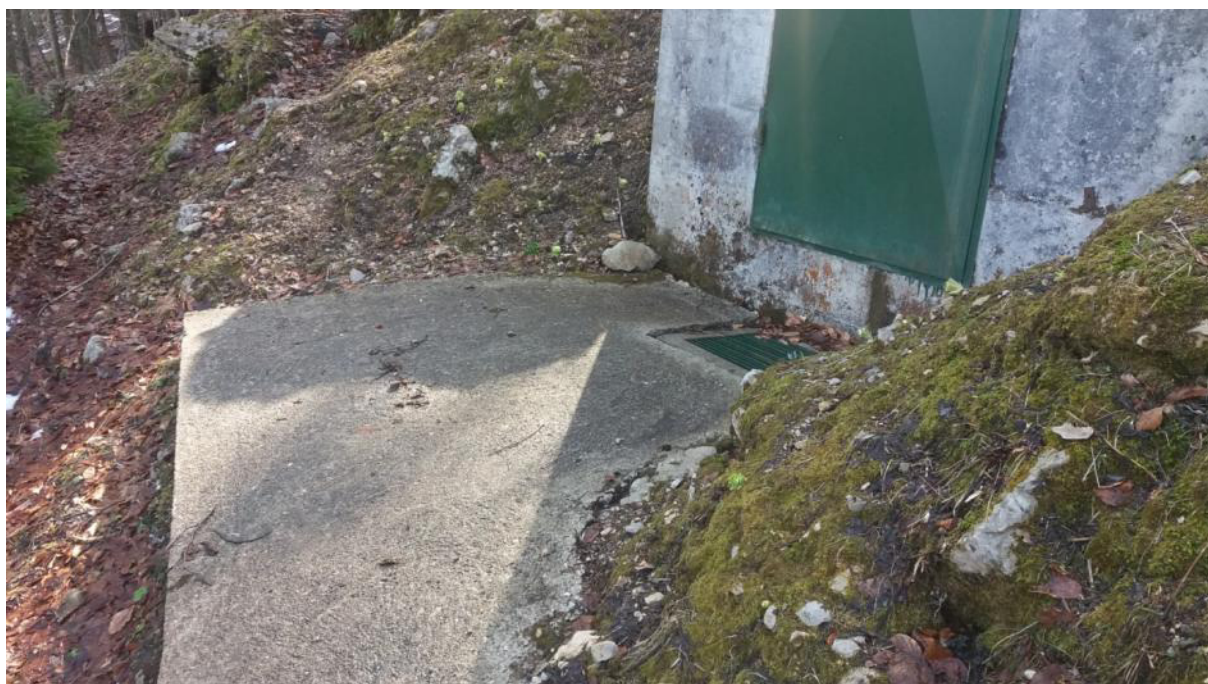
Slika 8: Betonska plošča pred rezervoarjem je položena na pobočni grušč in je nekoliko premaknjena zaradi posedka

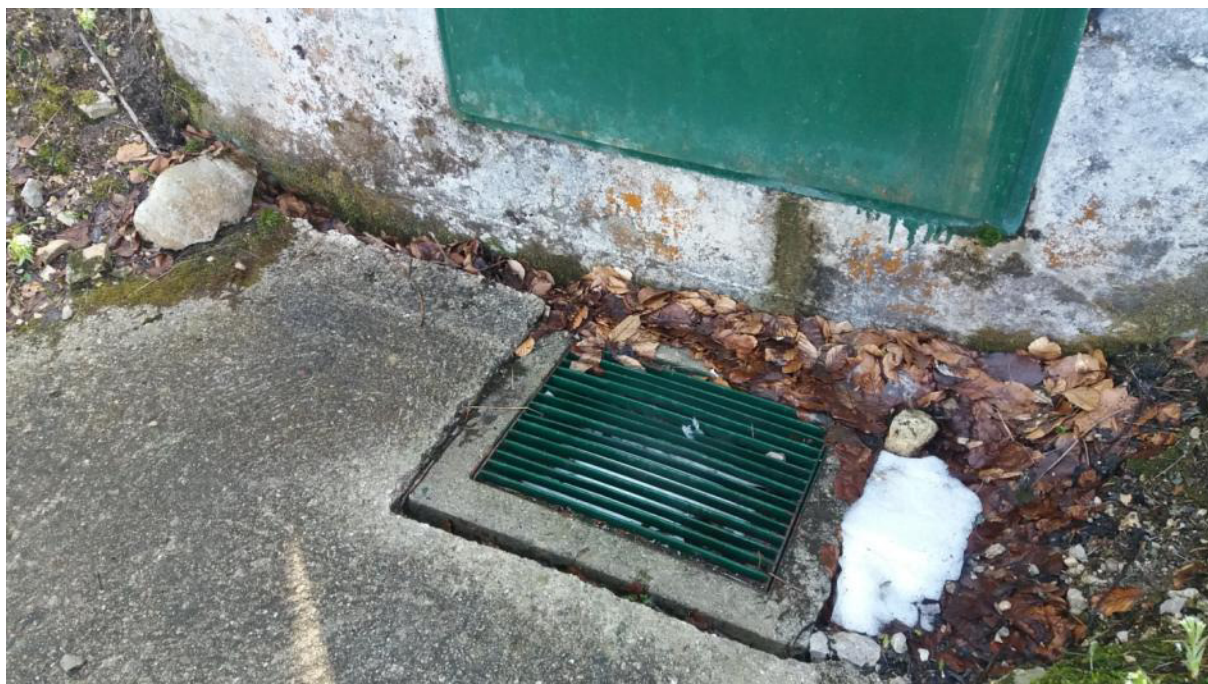
Slika 9: Odprte razpoke med pohodno ploščo pred rezervoarjem in sprednjo steno rezervoarja

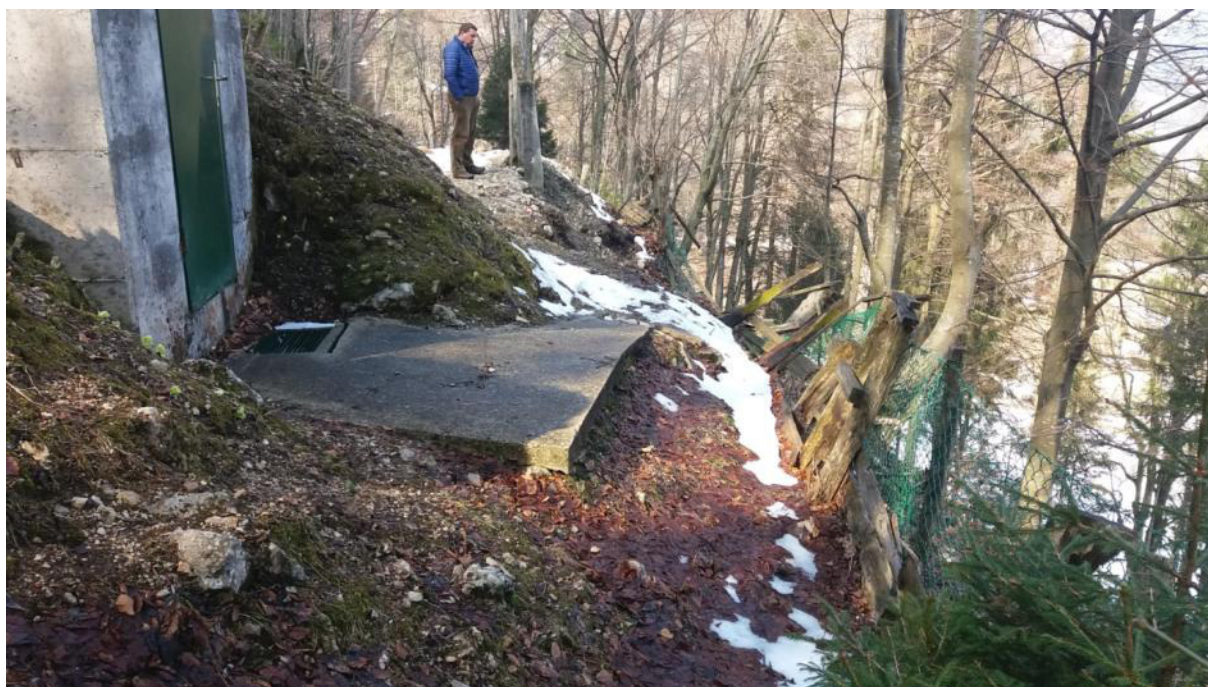
Slika 10: Vodni rezervoar s pohodno betonsko ploščo spredaj, navzdol se nadaljuje strmo pobočje. Izvedba podpornega zidu pod rezervoarjem bi bila možna samo ob predhodni izvedbi geomehanske raziskave z geomehansko vrtino, da se ugotovi sestava tal in globina trdne, nosilne podlage

Izvedba podpornega zidu pod rezervoarjem bi bila možna samo ob predhodni izvedbi geomehanske raziskave z geomehansko vrtno, da se ugotovi sestava tal in globina trdne, nosilne podlage.

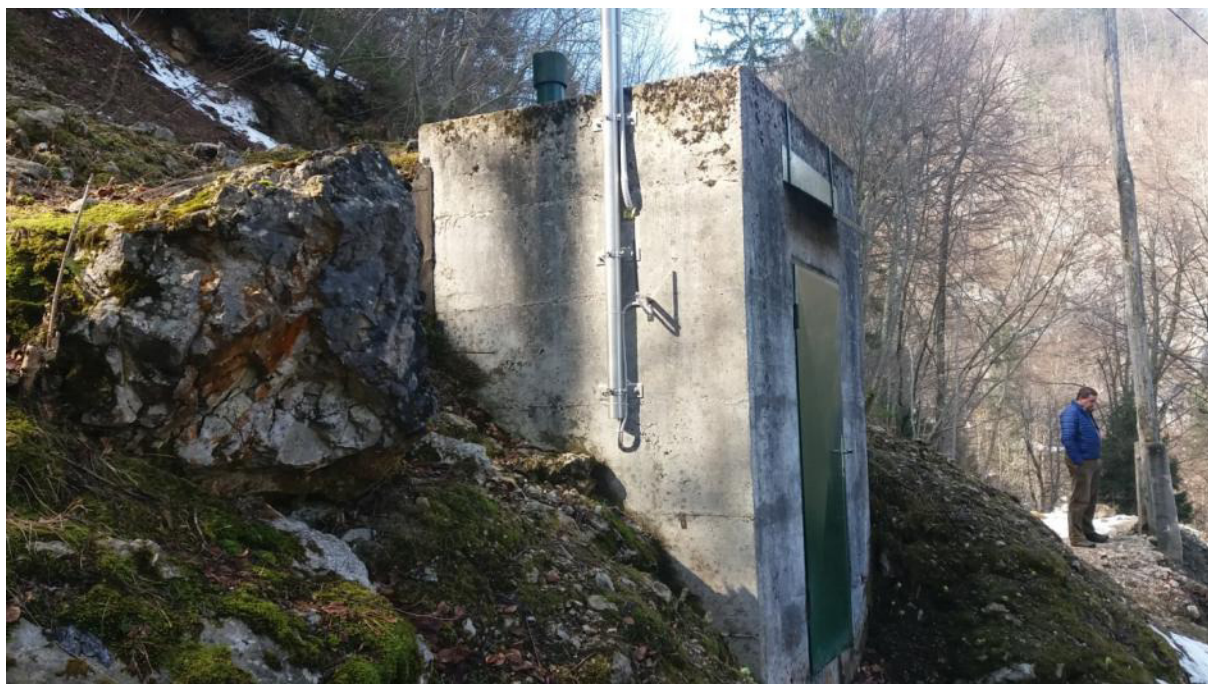
Slika 11: Na samem vodnem rezervoarju ni vidnih poškodb

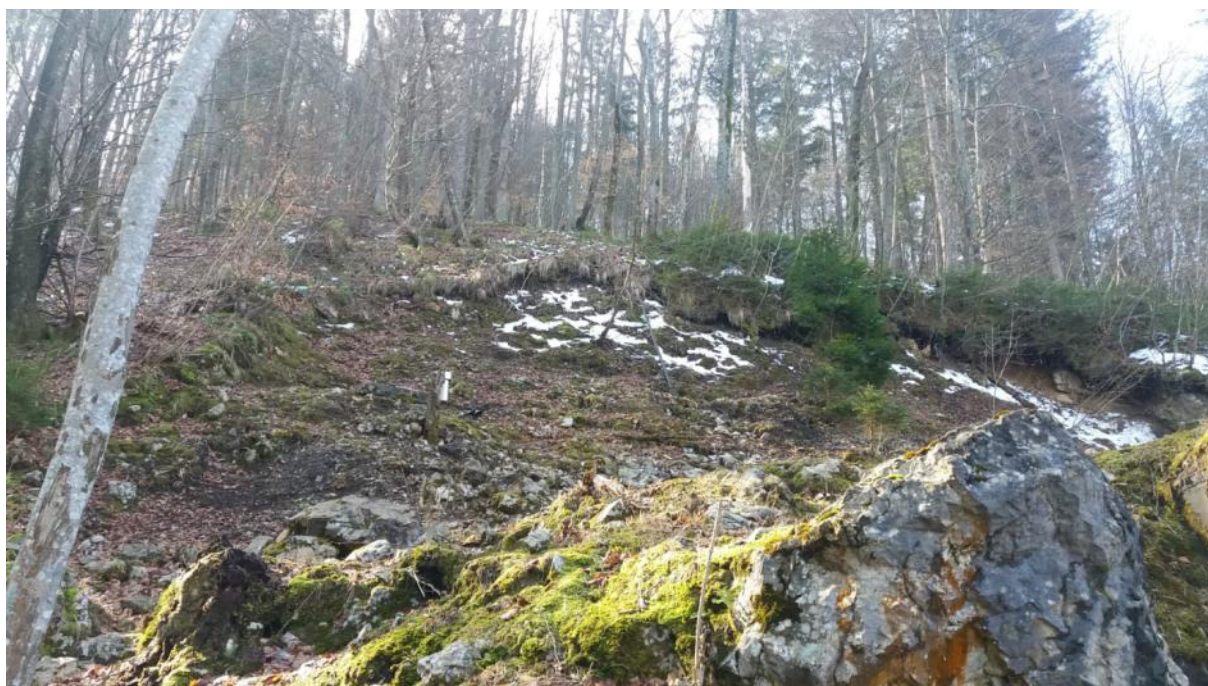
Slika 12: Pobočje nad rezervoarjem, v njem je tudi vodno zajetje
