**GEOTEHNIČNO POROČILO Z ELABORATOM DIMENZIONIRANJA VOZIŠČNE  
KONSTRUKCIJE**

Ureditev ceste bratov Milavcev v Brežicah (LZ 026011) v dolžini ca. 1350 m ter  
Trga izgnancev, med Domom kulture in Gimnazijo Brežice

**VRSTA PROJEKTNE DOKUMENTACIJE: PZI**

DN72/20, Ljubljana, 04.01.2021, 1 2 3 4 5 6 7

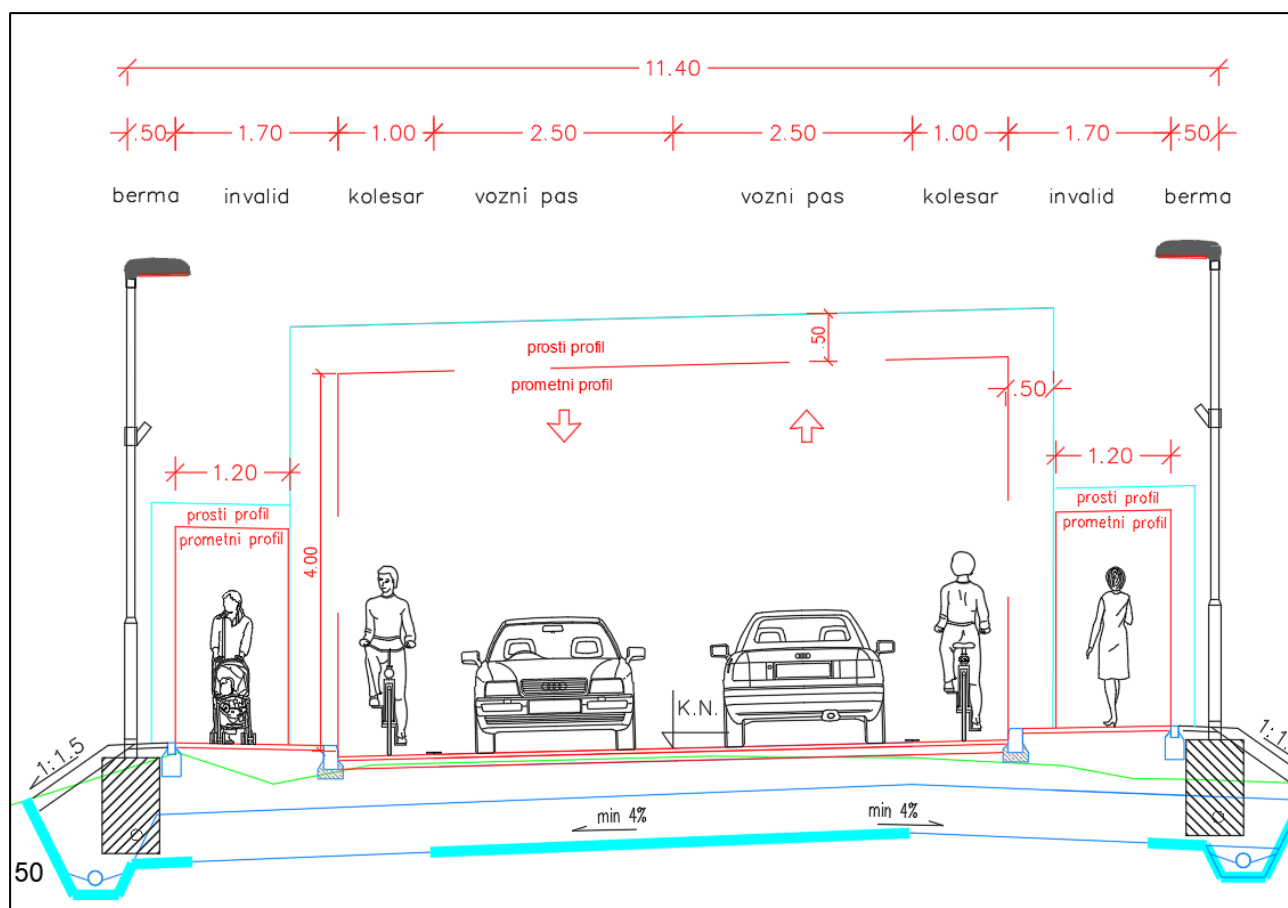
Slika 2: Karakteristični prečni profil, vir IZP PROINFRA

Povzeto po IZP projektu PROINFRA, št. 38 z dne julij 2020 (slika 2) se načrtuje ureditev dvosmernega vozišča širine voznega pasu 2×2,50 m. Ob vozišču je predvidena ureditev dvostranskega enosmerne kolesarskega pasu širine 1,0 m, ki bo od vozišča razmejen z ločilno črto. Površine za pešce se načrtuje z obojestranskim hodnikom za pešce širine 1,70 m, ki bo od priroba kolesarskega pasu deniveliran s cestnim robnikom.

Niveletni potek bo enakomerno zvezen in se, po metodi ekstrema, iz vzdolžnega profila privzema do največ 2 %. Projektno izhodišče bazira na predvideni utrditvi asfaltnega vozišča. Pri načrtovanju konstrukcijskih utrditev je privzeto 20-letno obdobje.

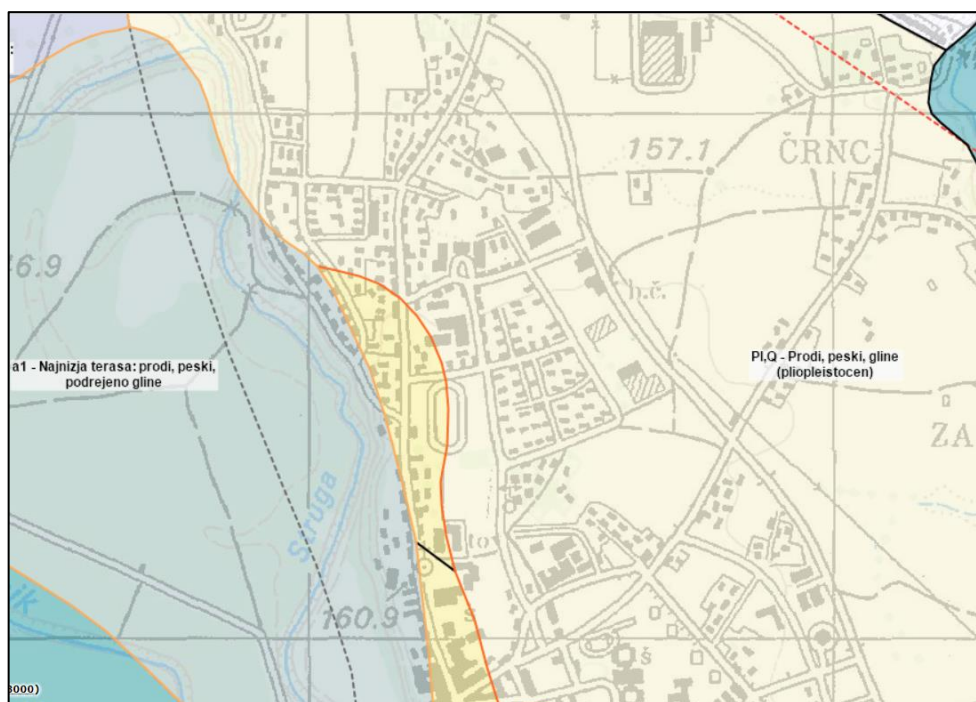
Slika 7: Izsek iz OGK, vir GeoZS

Trasa leži na vzhodnem priroboju Krške udorine in premošča položen ravninski svet. Povzeto po OGK list Zagreb (slika 7) trasa premošča sedimente iz spodnjega pleistocena-pliopleistocena (Pl,Q), ki na priroboju terase dotikajo sedimente spodnjega pontja ( $Pl_{1/1}$ ). Slednji so v litološkem smislu monotoni in se sestoje iz laporjev različnih nijans sive barve, ki z upadom karbonatne komponente lahko prehajajo v laporasto glino, dočim se pliopleistocenske naplavine sestoje predvsem iz gramoza, peska in gline.

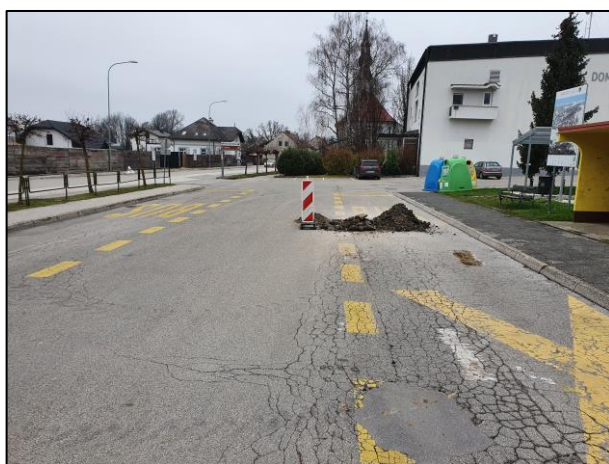
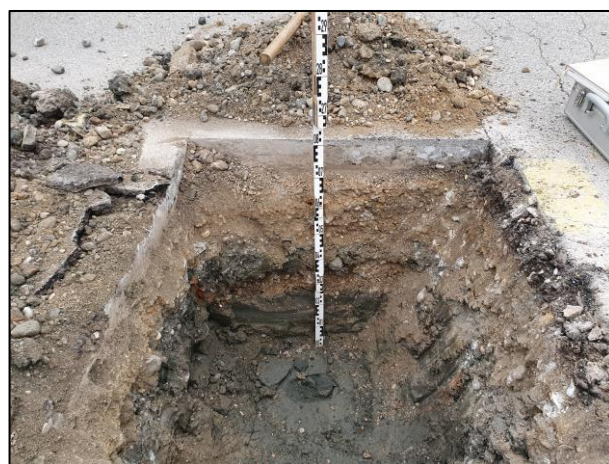
Slika 8: Sondažni razkop SJ1, dec. 2020

~ km 1,200 vzhodno prirobje Trga izgnancev

0,00 do 0,11 m	ASF	asfaltna obloga <ul style="list-style-type: none"><li>• 2 cm AB 8k</li><li>• 9 cm BG 32</li></ul>
0,11 do 0,51 m	GC	heterogen peščen zaglinjen gramoz z ostanki ruševin (opeka)
0,51 do 0,80 m	CL	zaglinjen melj sive b. ( $q_u=200$ do 250 kPa)

- merjena nosilnost tal na globini 0,80 m z dinamično ploščo ( $E_{vD} = 19,6 \text{ MN/m}^2$ )
- izkop suh

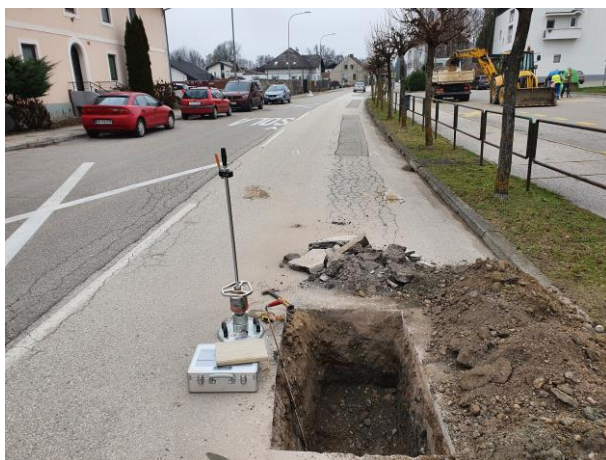
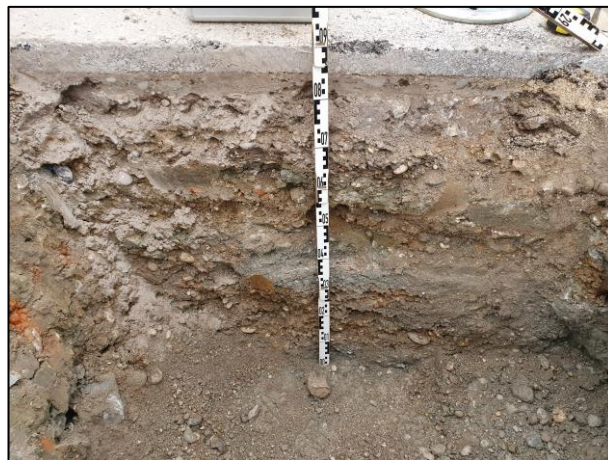
Slika 9: Sondažni razkop SJ2, dec. 2020

~ km 1,220 levi vozi pas (primarno vozišče)

0,00 do 0,11 m	ASF	asfaltna obloga <ul style="list-style-type: none"><li>• 5 cm AB 11k</li><li>• 6 cm BG 32</li></ul>
0,11 do 0,51 m	GC	heterogen peščen zaglinjen gramoz z ostanki ruševin (opeka)
0,51 do 0,90 m	GC	zaglinjen peščen prod

- merjena nosilnost tal na globini 0,90 m z dinamično ploščo ( $E_{VD} = 38,7 \text{ MN/m}^2$ )
- odvzet vzorec VZ1 na globini 0,11 do 0,90 m
- izkop suh

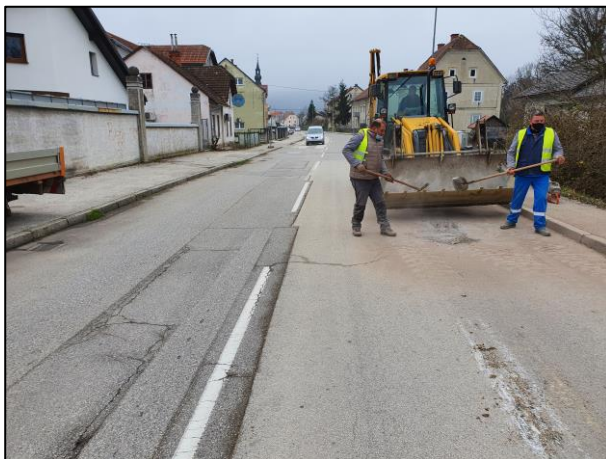
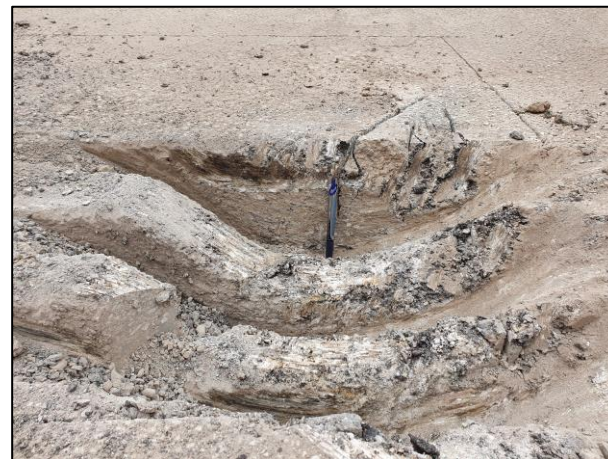
Slika 10: Sondažni razkop SJ3, dec. 2020

~ km 0,830 desni vozi pas

0,00 do 0,20 m	*ASF	asfaltna obloga <ul style="list-style-type: none"><li>• 5 cm AB 11k</li><li>• 15 cm BD 22</li></ul>
----------------	------	---

- \*z razpoložljivo strojno mehanizacijo (ročna rezalka, bager) izsek ni uspel

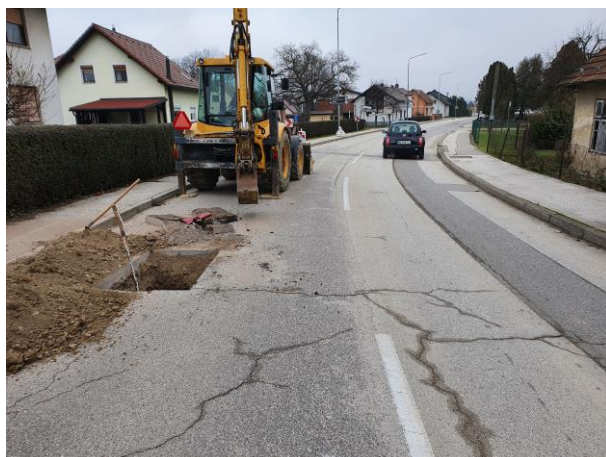
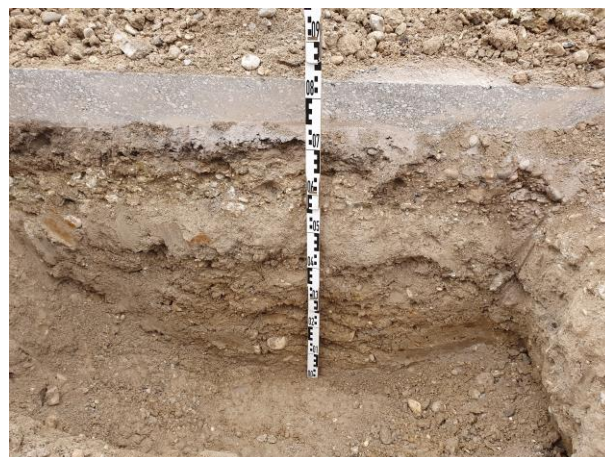
Slika 11: Sondažni razkop SJ5, dec. 2020

~ km 0,400 desni vozni pas (primarno vozišče)

0,00 do 0,11 m      ASF      asfaltna obloga

- 4 cm AB 11k
- 7 cm BG 32

0,11 do 0,51 m      GC-SC      zelo peščen zaglinjen gramoz

0,51 do 0,85 m      GC-CL      zaglinjen peščen prod s klasti do 50 mm

- merjena nosilnost tal na globini 0,85 m z dinamično ploščo ( $E_{vD} = 19,7 \text{ MN/m}^2$ )
- odvzet vzorec VZ2 na globini 0,11 do 0,51 m
- izkop suh

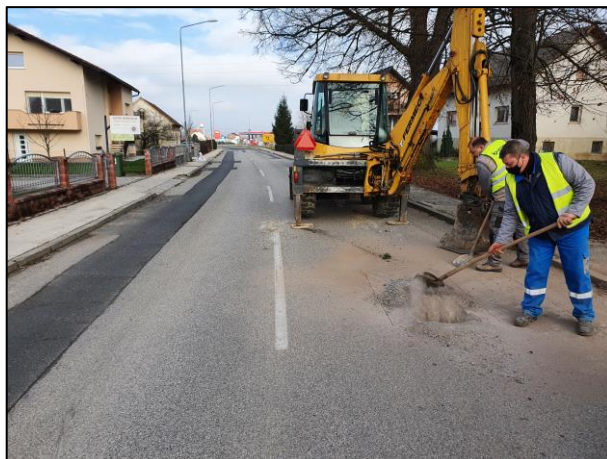
Slika 12: Sondažni razkop SJ6, dec. 2020

Sondažni razkop SJ6  
~ km 0,170 levi vozni pas

0,00 do 0,17 m \*ASF asfaltna obloga

- \*z razpoložljivo strojno mehanizacijo (ročna rezalka, bager) izsek ni uspel

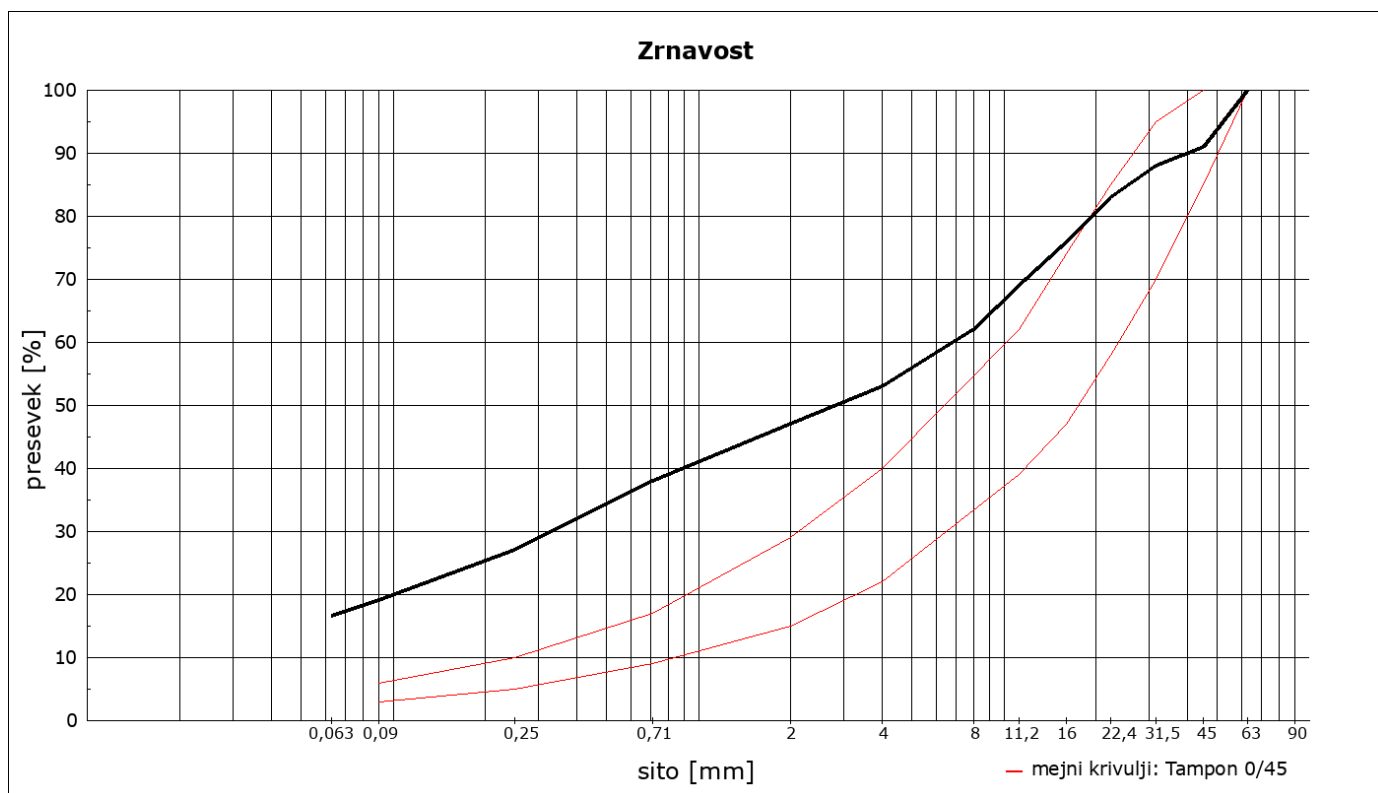
## Zrn timer s sejanjem

Sito [mm]	0,063	0,09	0,25	0,71	2	4	8	11,2	16	22,4	31,5	45	63	90	125
Presevky [%]	16,5	19	27	38	47	53	62	69	76	83	88	91	100

Količnik zrn timer: 285,3 (ocenjen)

Količnik ukrivljenosti: 0,8 (ocenjen)

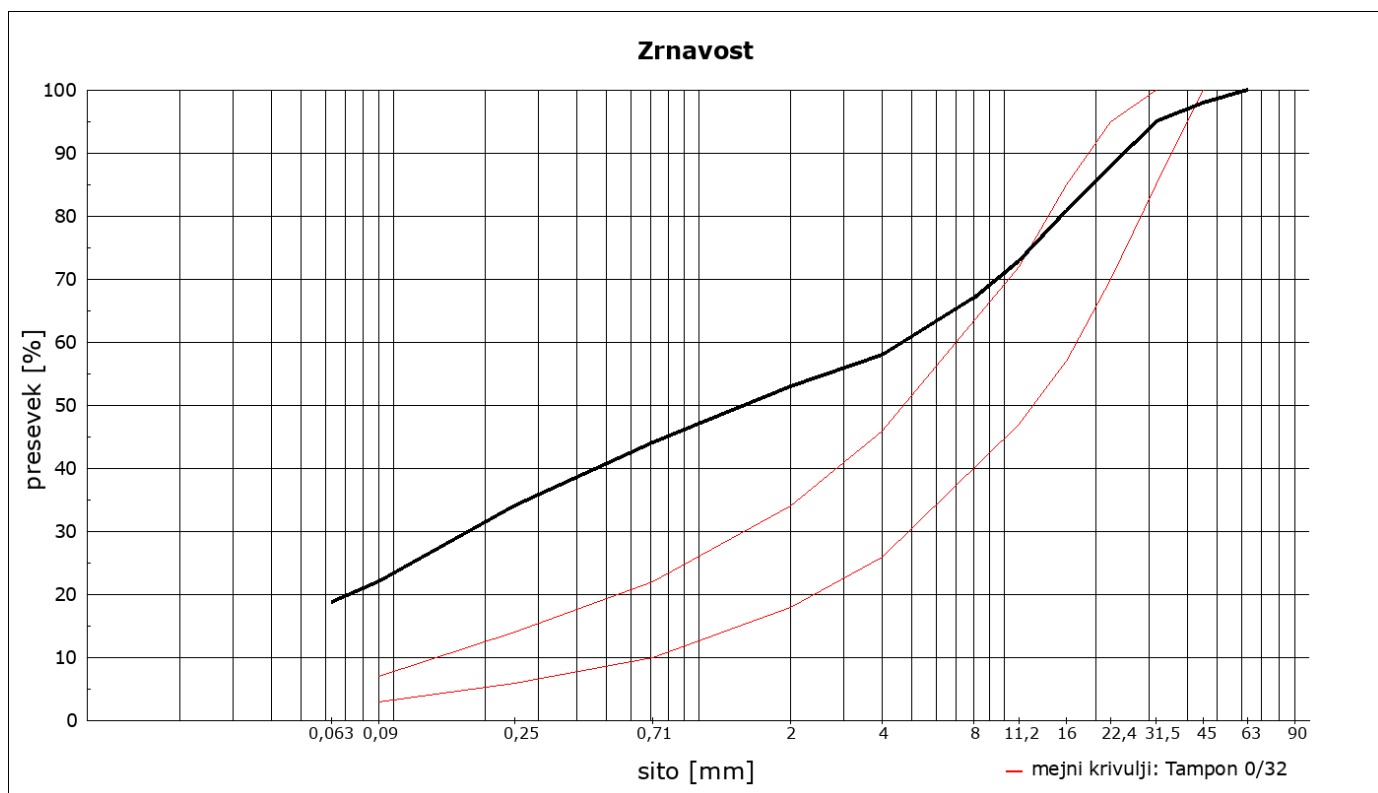
## Zrnastost s sejanjem

Sito [mm]	0,063	0,09	0,25	0,71	2	4	8	11,2	16	22,4	31,5	45	63	90	125
Presevky [%]	18,8	22	34	44	53	58	67	73	81	88	95	98	100

Količnik zrnastosti: 206,9 (ocenjen)

Količnik ukrivljenosti: 0,3 (ocenjen)
