JUŽNA FASADA M 1:100

Naročnik:	Občina Ig, Govekarjeva c. 6, 1292 Ig		
Objekt:	Osnovna šola Ig - VEZNI TRAKT izv.I. 1995 Troštova ul. 24, 1292 Ig		
Naslov risbe:	KATASTER POŠKODB - Južna fasada		
Nosilec naloge:	NIVES BARTOL POHL u.d.i.g.		
Vrsta načrta:	Preiskava nosilne konstrukcije	Številka načrta:	17-017-01
Datum:	Avgust 2017	Številka lista:	01

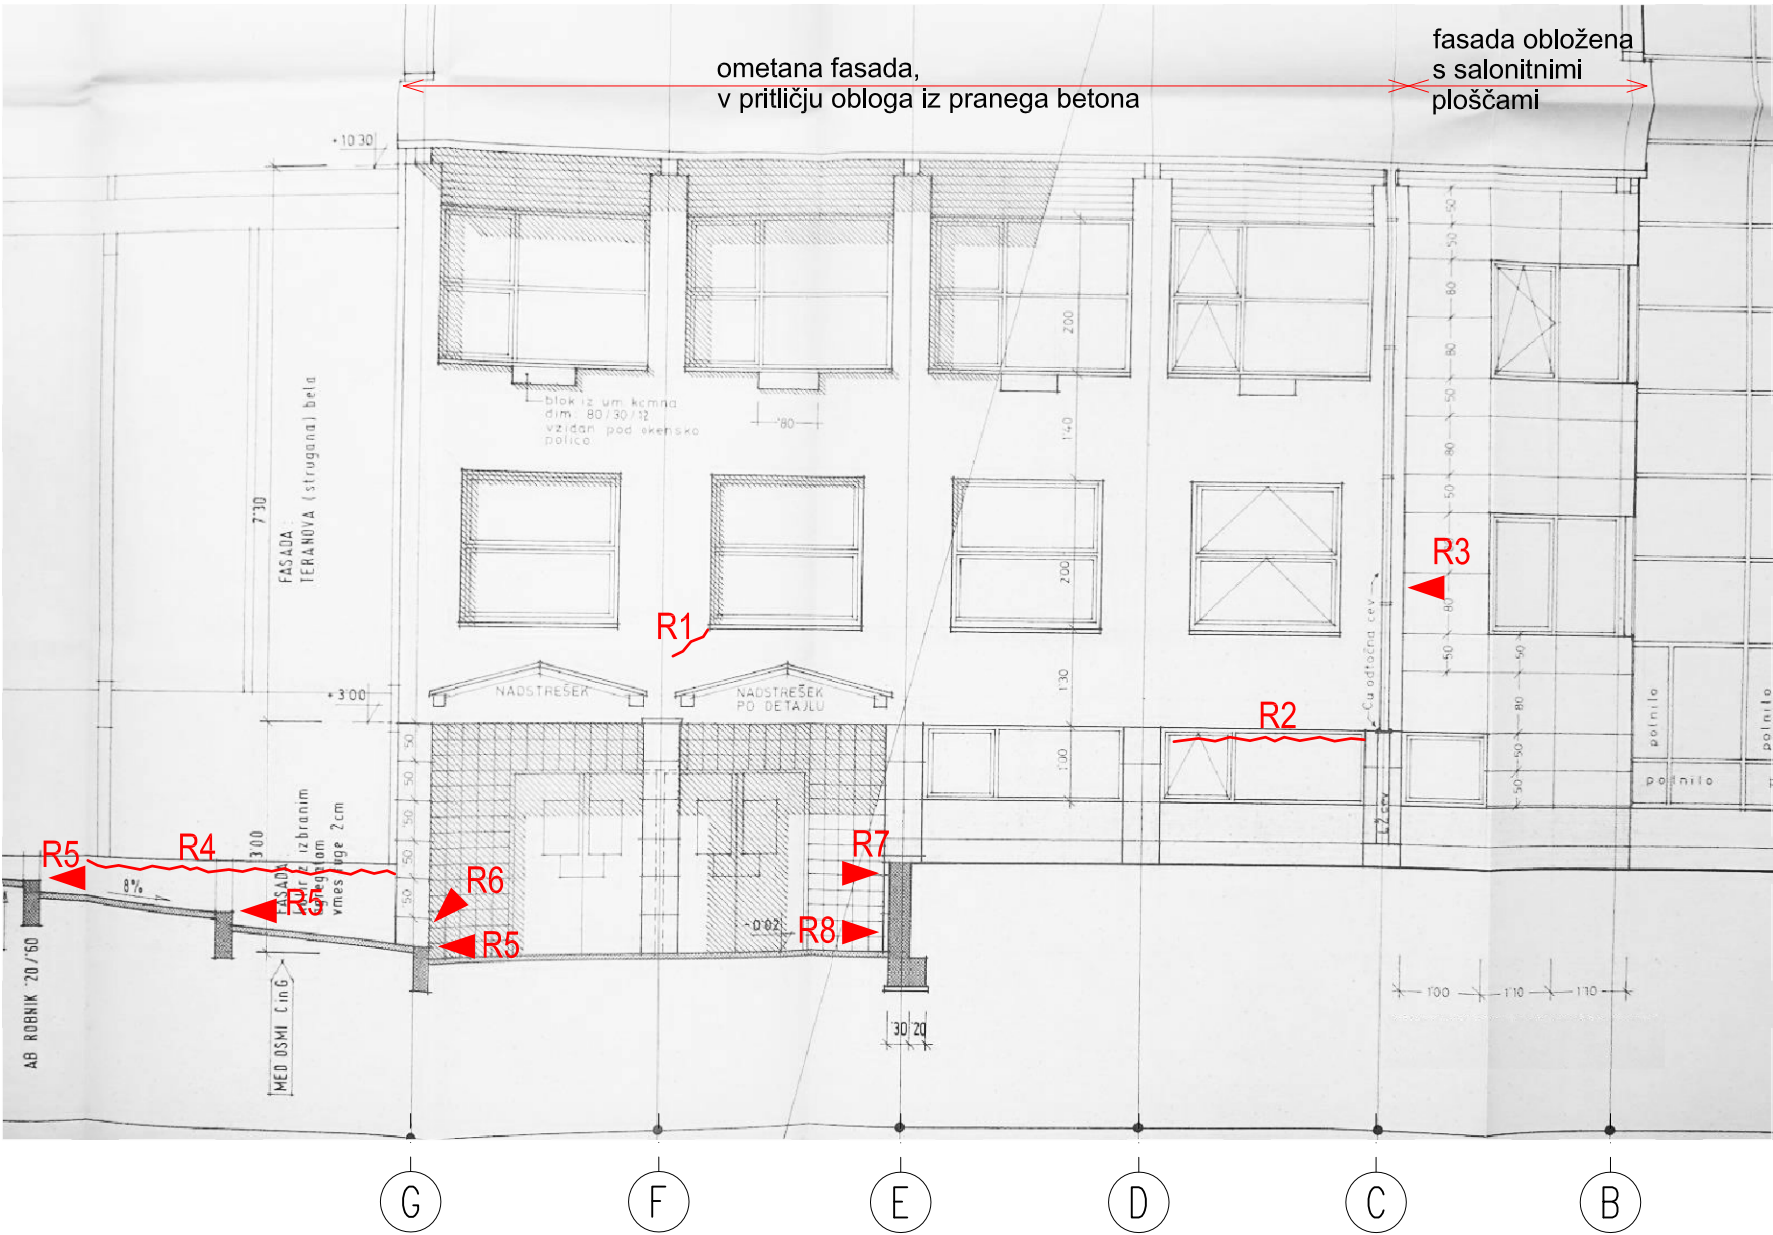
- R1 - Poševna razpoka od vogala okna navzdol (foto. 20)
R2 - Vzdolžna razpoka na spodnji strani preklade (foto. 21)
R3 - Pomanjkljivo silikoniran stik med salonitno ploščo in ometanim delom fasade (foto. 33)
R4 - Horizontalna razpoka pod robom parapeta, številne mrežaste razpoke, odpadanje ometa
R5 - Površinske oškodbe betona na robovih stopnic (foto. 24 - 28)
R6 - Odstopanje obloge iz pranege betona (foto. 29)
R7 - Horizontalna razpoka ca 13 cm pod vrhom opornega zidu (foto. 22)
R8 - Poševna razpoka na opornem zidu tik nad stopnicami (foto. 23)
