SEVERNA FASADA

Naročnik:	Občina Ig, Govekarjeva c. 6, 1292 Ig		
Objekt:	Osnovna šola Ig - VEZNI TRAKT izv.I. 1995 Troštova ul. 24, 1292 Ig		
Naslov risbe:	KATASTER POŠKODB - Severna fasada		
Nosilec naloge:	NIVES BARTOL POHL u.d.i.g.		
Vrsta načrta:	Preiskava nosilne konstrukcije	Številka načrta:	17-017-01
Datum:	Avgust 2017	Številka lista:	02

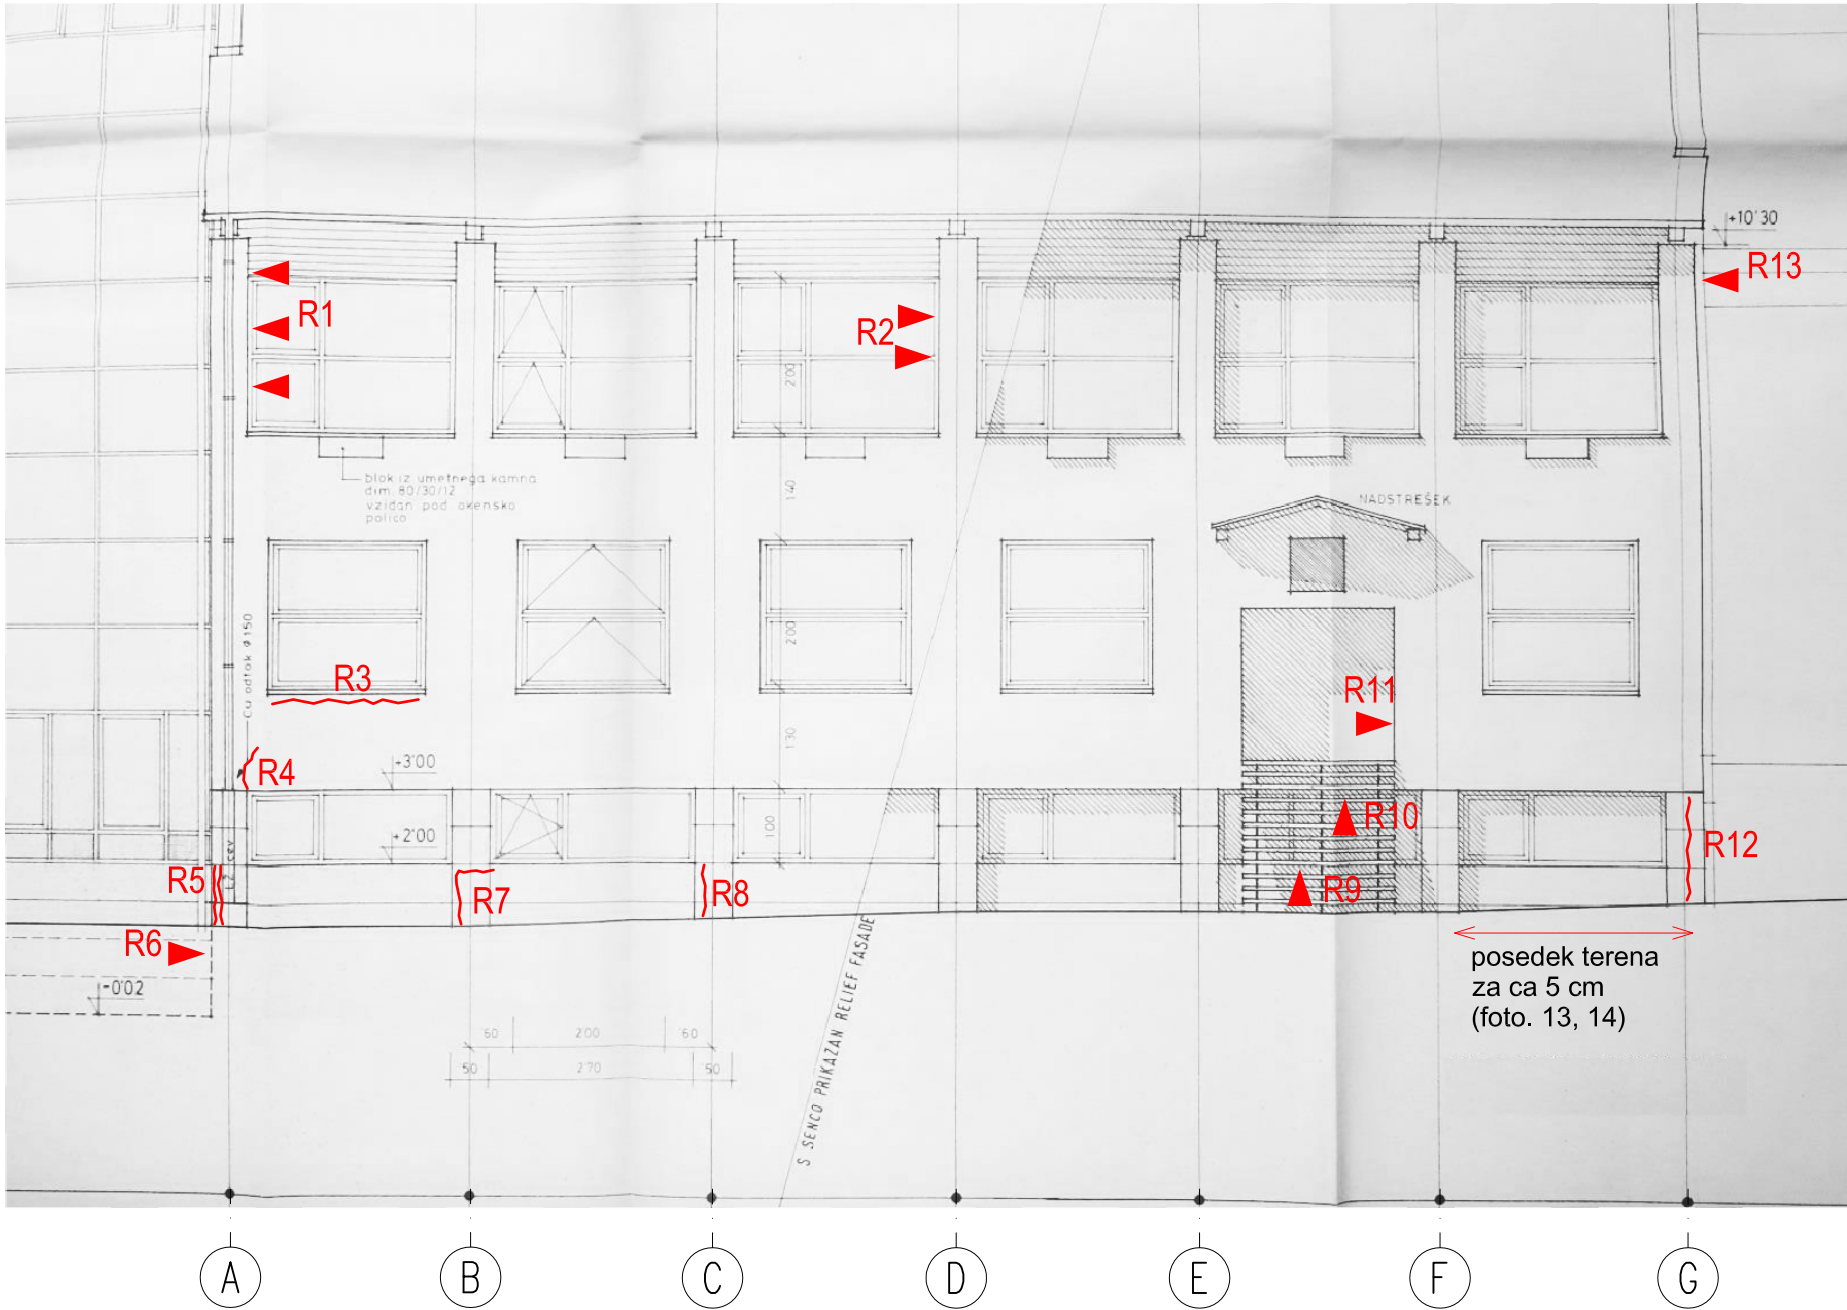
- R1 - Dve močni poševni razpoki na stebri v 2. nadstropju t=do 5mm, glej tudi 2.N (foto 3, 4)
R2 - Več horizontalnih razpok na stebri t=do 0,5mm, glej tudi 2.N (foto. 5)
R3 - Horizontalna razpoka pod okensko polico (foto. 9)
R4 - Razpoka od vogala okna navzgor t=0,6mm, L=0,4m (foto. 6)
R5 - Dve vertikalni razpoki na fasadnem podzidku ca 2 in 10 cm od roba stene, odstopanje obloge iz pranege betona (foto. 7)
R6 - Vertikalna razpoka na stiku opornega zidu z objektom po celi višini (foto. 8)
R7 - Vertikalna razpoka na oblogi iz pranege betona in horizontalna razpoka na stiku stebra s parapetom
R8 - Vertikalna razpoka na oblogi iz pranege betona
R9 - Premajhna zaščitna plast AB plošče stopniščne rame zunanjih stopnic - vidna armatura (foto. 10)
R10 - Poškodbe betona na fasadnem nosilcu pod stopniščno ramo, vidna armatura, nestrokovno popravilo (foto. 11),
R11 - Horizontalna razpoka v vogalu stene 0,5 m od podesta, t=0,6mm, L=0,4m

R12 - Vertikalna razpoka na oblogi iz pranege betona (foto. 12)
R13 - Poškodbe ometa na stiku s staro telovadnico - ni izvedena dilatacija (foto. 15, 16)
