3.0 NAČRT GRABENIH KONSTRUKCIJ IN DRUGI GRADBENI NAČRTI štev.: 2011/2019

Zemeljski usad na JP nad objektom Smlednik 6

Projekt za izvedbo - PZI

Številka projekta	:	2011/2019
Številka izvoda	:	1, 2, 3, 4, A
Kraj in datum izdelave	:	Maribor, februar 2019

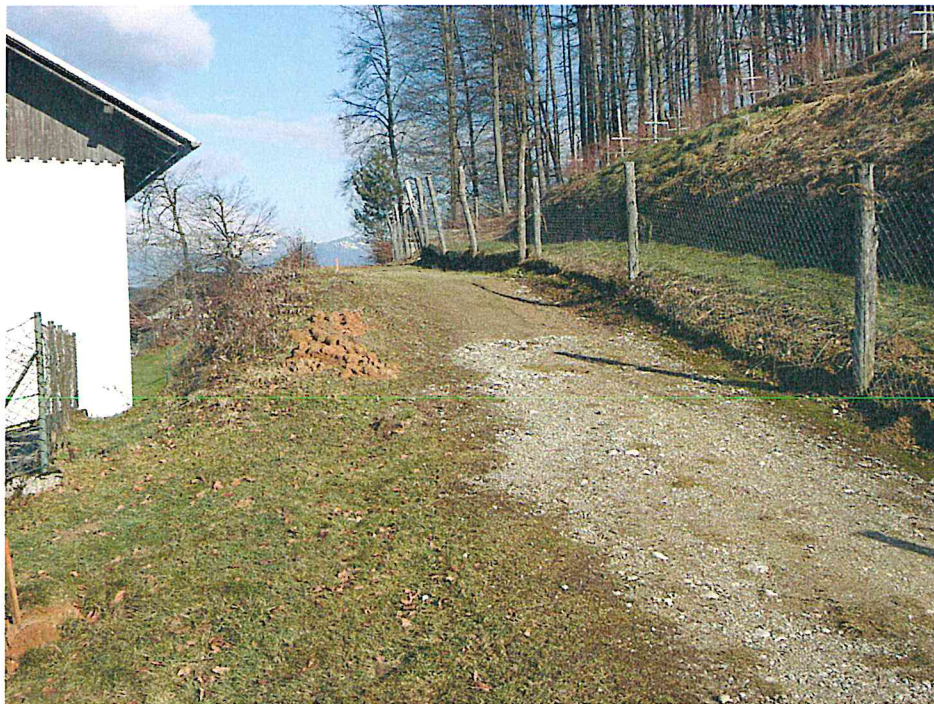
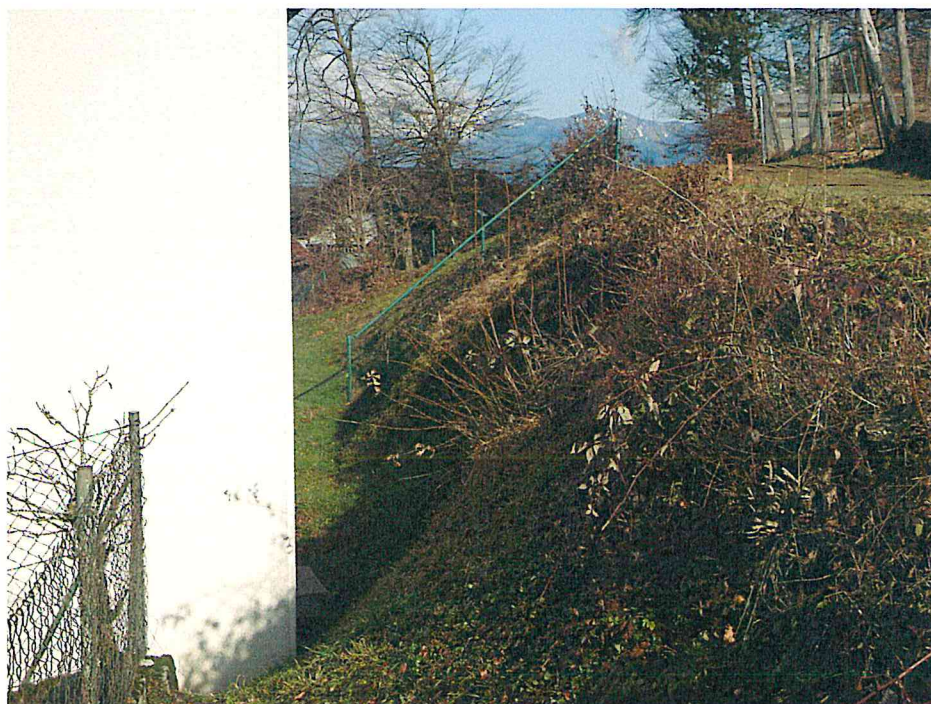
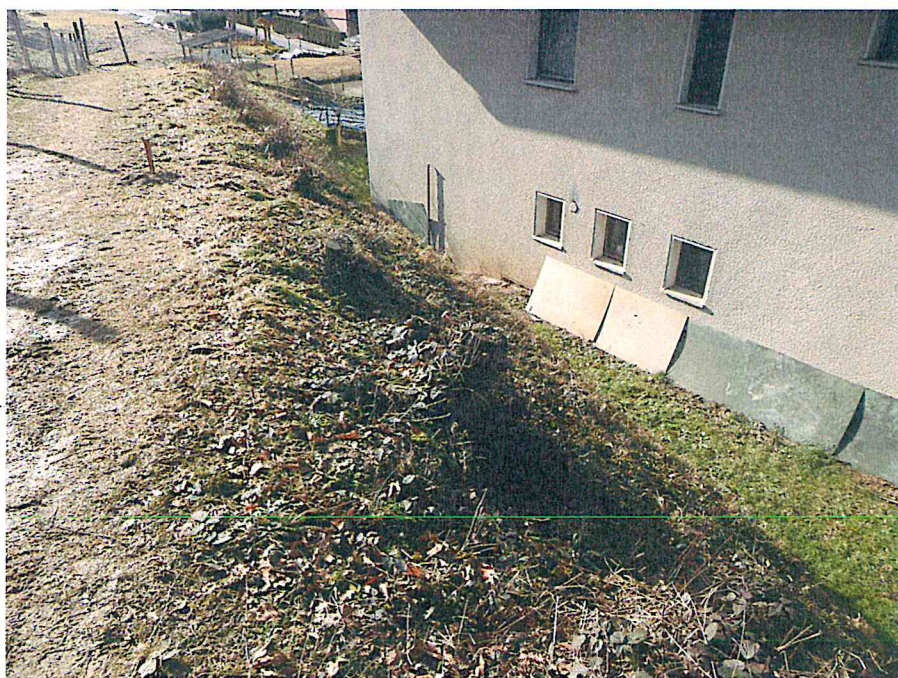
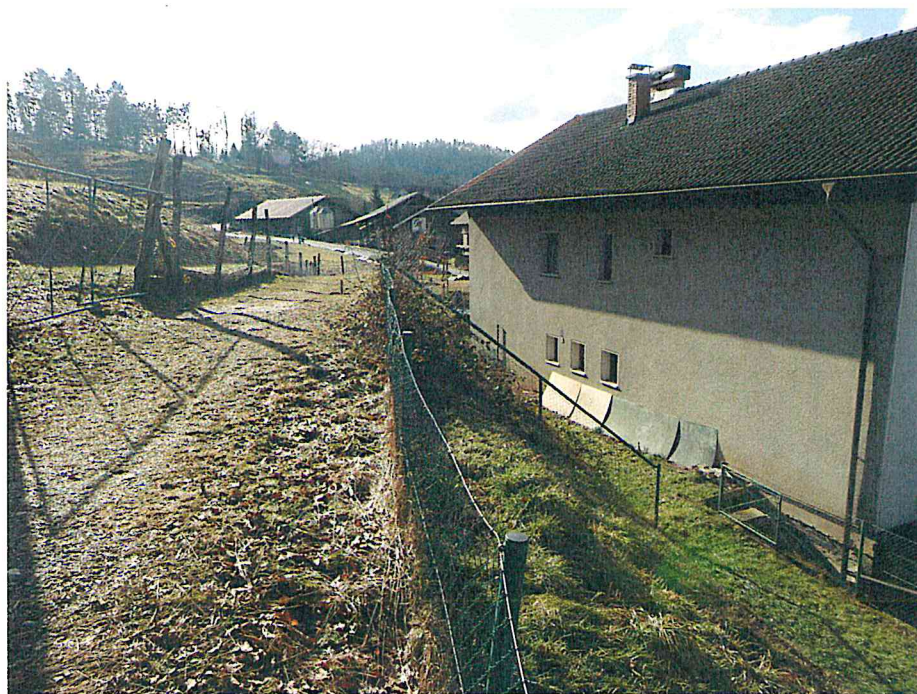
SLIKOVNA DOKUMENTACIJA

V levem dolinskem pobočnem robu poti v območju stanovanjskega objekta so se aktivirale zemeljske mase v obliki manjšega zemeljskega usada. Labilno območje v cestnem telesu je vidno v vertikalnih deformacijah- posedem robu in deformirani povrhnjici pobočja pod potjo v širini ca 5 m in dolžini do ca 15 m. Poseden rob zajema del poti, na pobočju- brežini pa so formirani manj izrazit nariv zemljin kateri delno segajo do objekta kjer je izvedena enostavno zavarovanje pred zasutjem objekta. Povrhnjica pobočja pod potjo je plitvo porušena z manjšimi vertikalnimi in horizontalnimi pomiki.

Glede na zatečeno stanje zemeljskega usada ocenjujemo, da se deformacije v pobočju pod potjo pojavljajo daljše časovno obdobje. Hitrost in velikost deformacij pa je predvidoma pogojena z večjo količino padavin pri neugodnih vremenskih razmerah ter posledičnim pojavom omočenih con v povrhnjici. Prisotnost teh je pogojevala premikom tal v prostoru dela cestnega telesa javne poti in pobočja- brežine nad delom objekta. Geometrija poškodb

kaže obliko nastanka vertikalne porušne ploskve zaradi izgube strižne trdnosti zemljin-
školjkasti lom. Prosto izcedne vode v labilnem območju niso bile opazne.
