### POROČILO O TERENSKEM OGLEDU S PREDLOGOM SANACIJE BREŽINE

LC 490 123 Čreta – Ropasija, na lokaciji Petelink

Arh. štev.: **354/18**

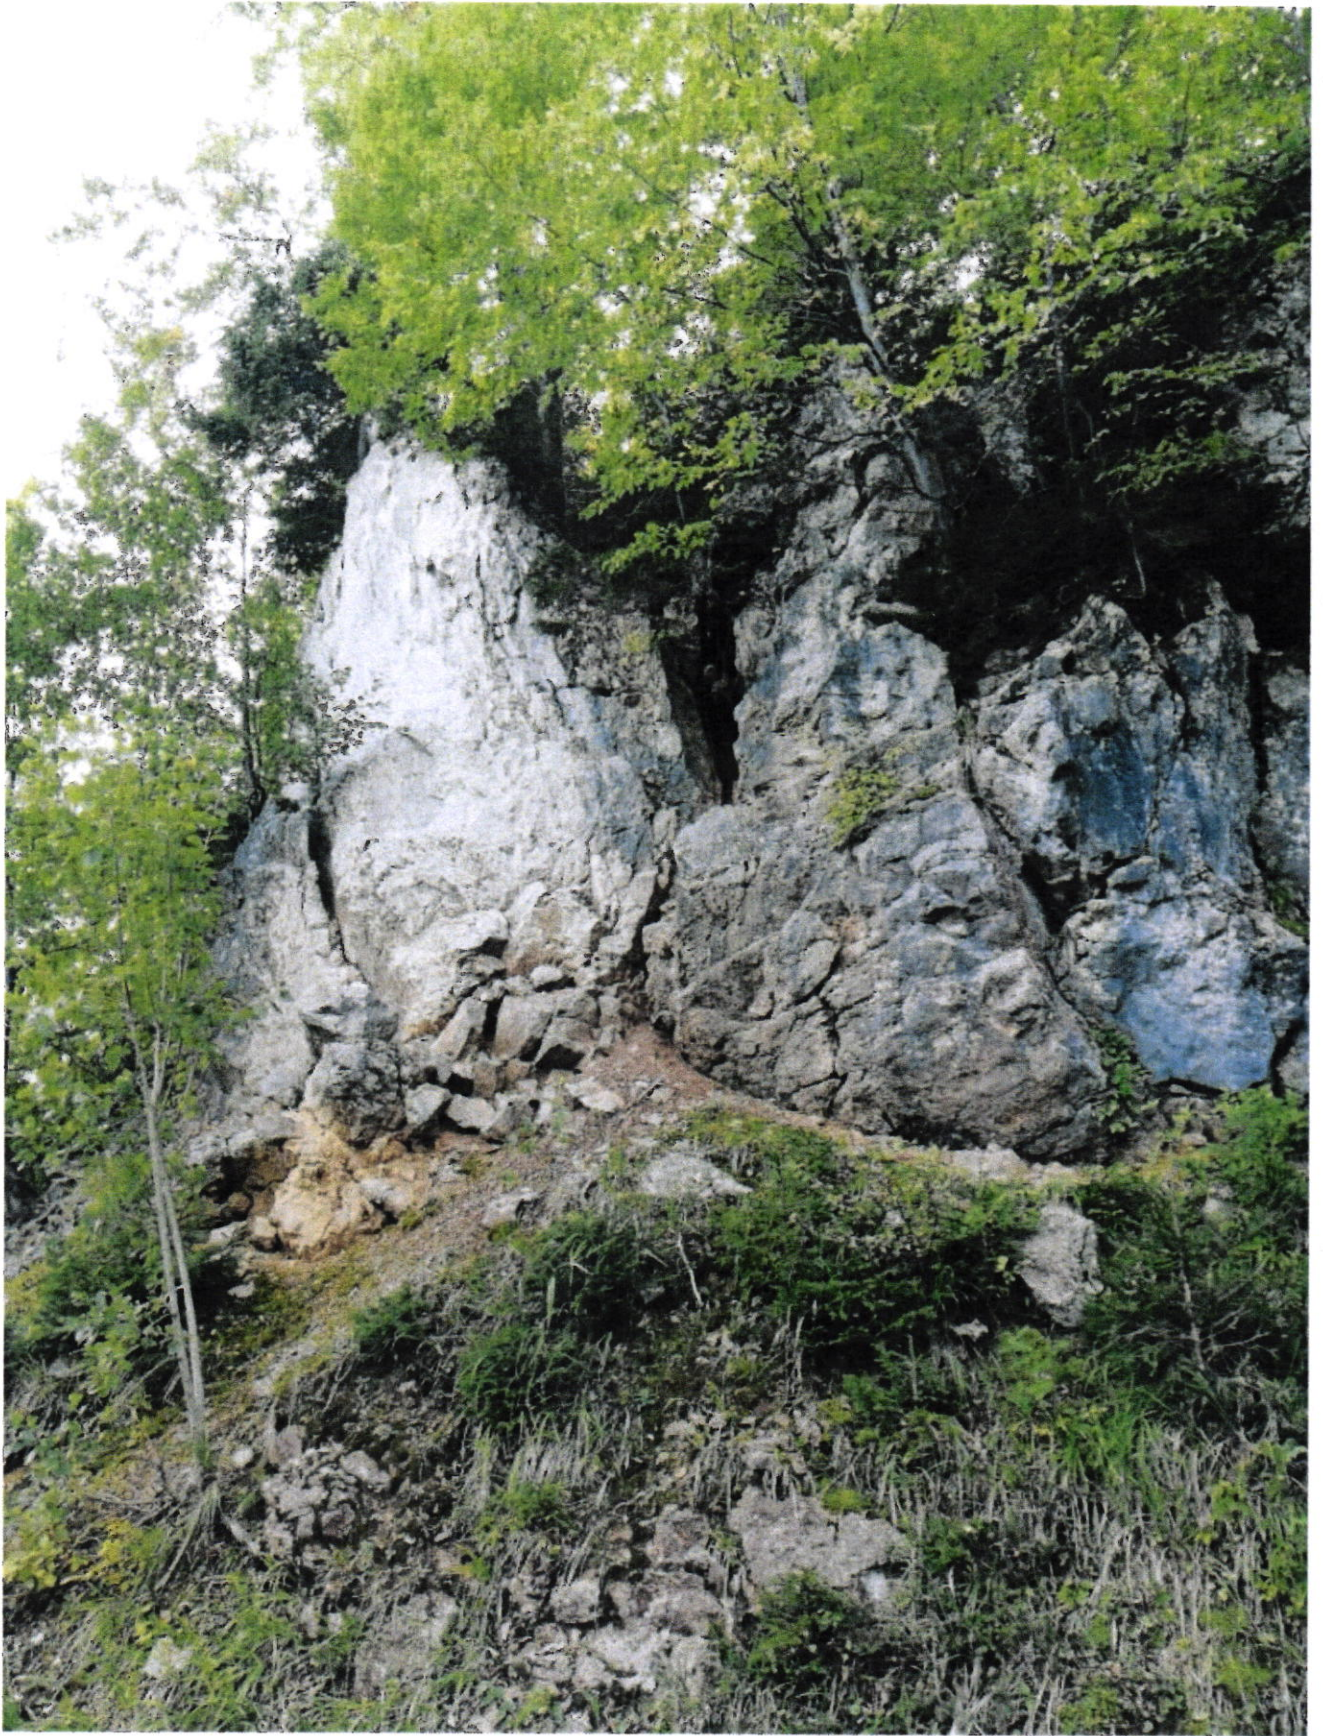
Na strmi brežini so številni izdanki prepereli in tektonsko razlomljene kamnine. Posamezni večji in manjši bloki, ki se ločijo od matične kamnine občasno zdrsijo po brežini na cestišče, kar predstavlja resno nevarnost za uporabnike ceste.

Razpoke so široke od nekaj milimetrov do nekaj centimetrov. Tako se tudi spreminja velikost blokov, ki so ločeni od matične kamnine. Ponekod so razpoke zapolnjene z glino, humusom in rastlinjem. Vraščanje korenin dreves še dodatno pospešuje razpadanje kamnine.

Sanacijo brežine predlagamo z izvedbo sidranih jeklenih mrež. Sanacija predstavlja celostno rešitev stabilizacije brežine. Sidra bodo v tem primeru povezala posamezne bloke kamnin in s tem povečala stabilnost useka, mreža pa bi preprečila nadaljnje izpadanje blokov oziroma varovala vozišče v primerih, če bi do tega le prišlo. Pri tem je potrebno upoštevati, da lahko vsako odstranjevanje kamnin v spodnjem delu obstoječega useka z namenom izravnave brežine, vodi do večje porušitve zgoraj ležečih blokov. Odstrani se lahko samo tiste dele kamnin, ki so v preteklosti že padli z brežine, ali se ločili od matične kamnine (so prosti ali zelo rahlo vezani). Pri čiščenju useka mora sodelovati geolog, ki bo ob tej priliki tudi presodil, kaj je smiselno in varno odstraniti.

Predlagam, da se na tem odseku če je možno uredi popolna zapora vozišča do pristopa k sanaciji (vsaj odstranitve ločenih blokov od matične kamnine).
