GEOLOŠKO-GEOMEHANSKO POROČILO

št. P 486/11-710-1

in dimenzioniranje voziščne konstrukcije za fazi IDZ
in PZI rušitve in novogradnje mostu čez Temenico pri
Ponikvah

o rezultatih geomehanskih laboratorijskih
preiskav vzorcev zemljin z lokacije
MOST PONIKVE

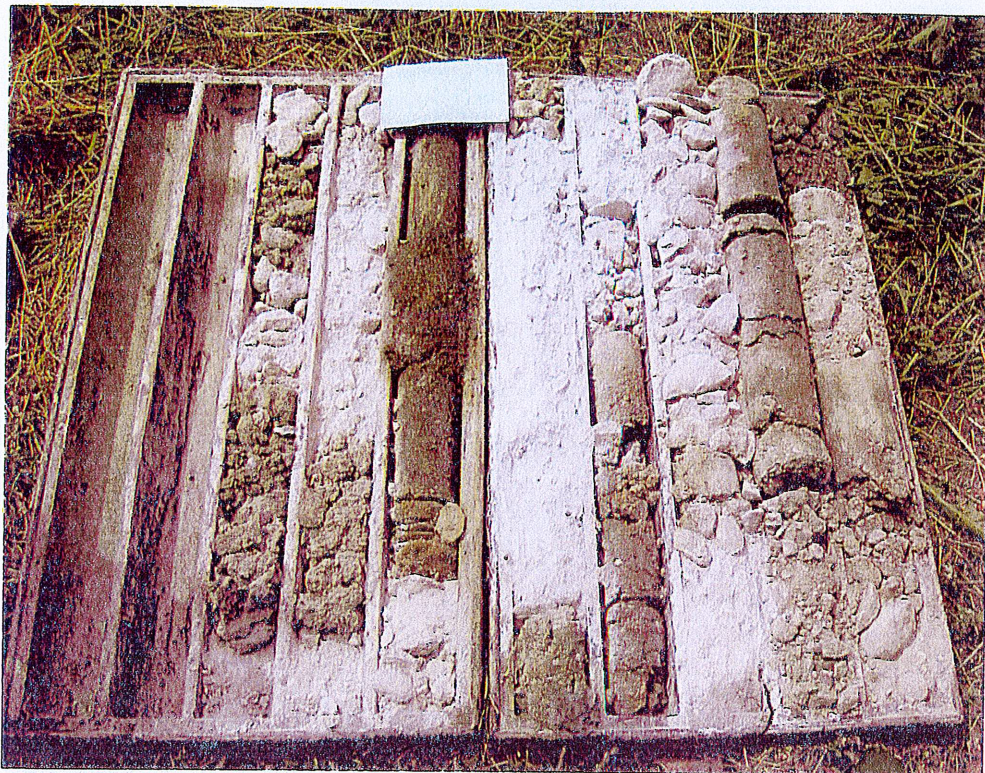
Slika 1: Foto 24177d-5 – Jedro vrtnice V1

Sondažno vrtanje smo izvajali 1. in 2.6.2011. Vrtine so bile izvedene do nepodajne hribinske podlage, ki jo gradi skladovit triasni apnenec. Lokacijo vrtin smo določili tako, da imamo podatke o sestavi tal za levobrežni opornik in za desnobrežni opornik. Med vrtanjem so bili v vseh vrtinah na določenih globinah izvedeni standardni penetracijski testi in popisano nivo talne vode. Po opravljenem vrtanju je bila popisana sestava jedr, izvedene meritve z ročnim penetrometrom, napravljena fotodokumentacija in odvzeti vzorci za laboratorijske preiskave. Ustaja vrtin sta bila geodetsko posneta. Vrtini sta vrisani na situaciji v prilogi 1. Vsi ti podatki so navedeni v geotehničnem profilu vrtin.

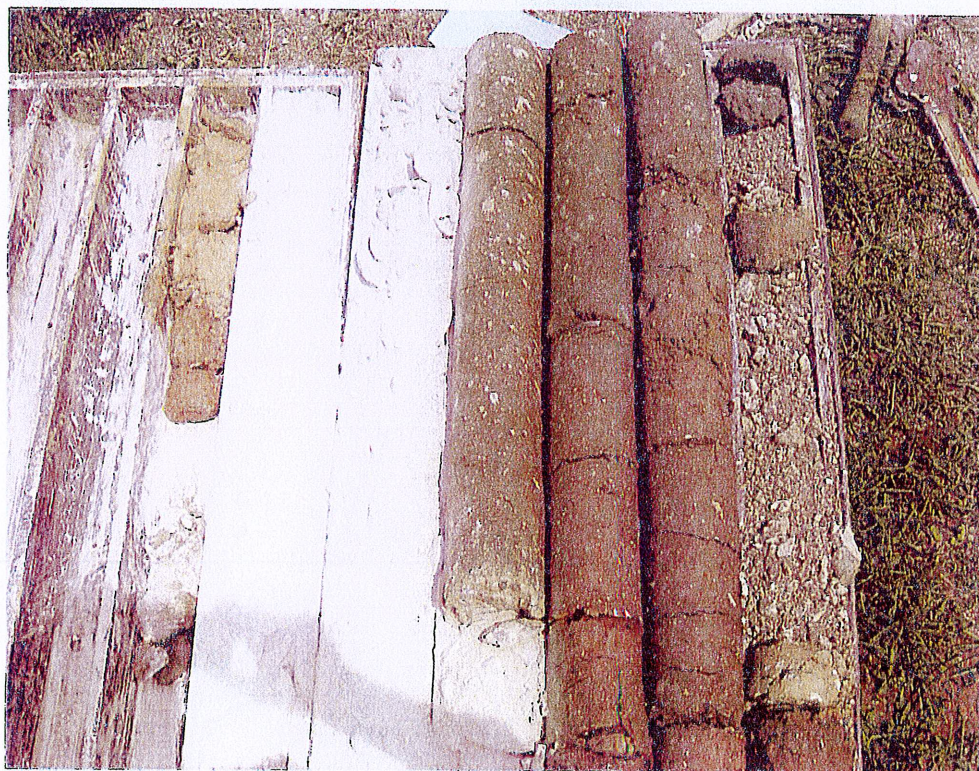
Slika 2: Foto 24177d-11 – Jedro vrtnice V2
