TLORIS PRITLIČJA

Naročnik:	Občina Ig, Govekarjeva c. 6, 1292 Ig		
Objekt:	Osnovna šola Ig - VEZNI TRAKT izv.l. 1995 Troštova ul. 24, 1292 Ig		
Naslov risbe:	KATASTER POŠKODB - Tloris pritličja		
Nosilec naloge:	NIVES BARTOL POHL u.d.i.g.		
Vrsta načrta:	Preiskava nosilne konstrukcije	Številka načrta:	17-017-01
Datum:	Avgust 2017	Številka lista:	03

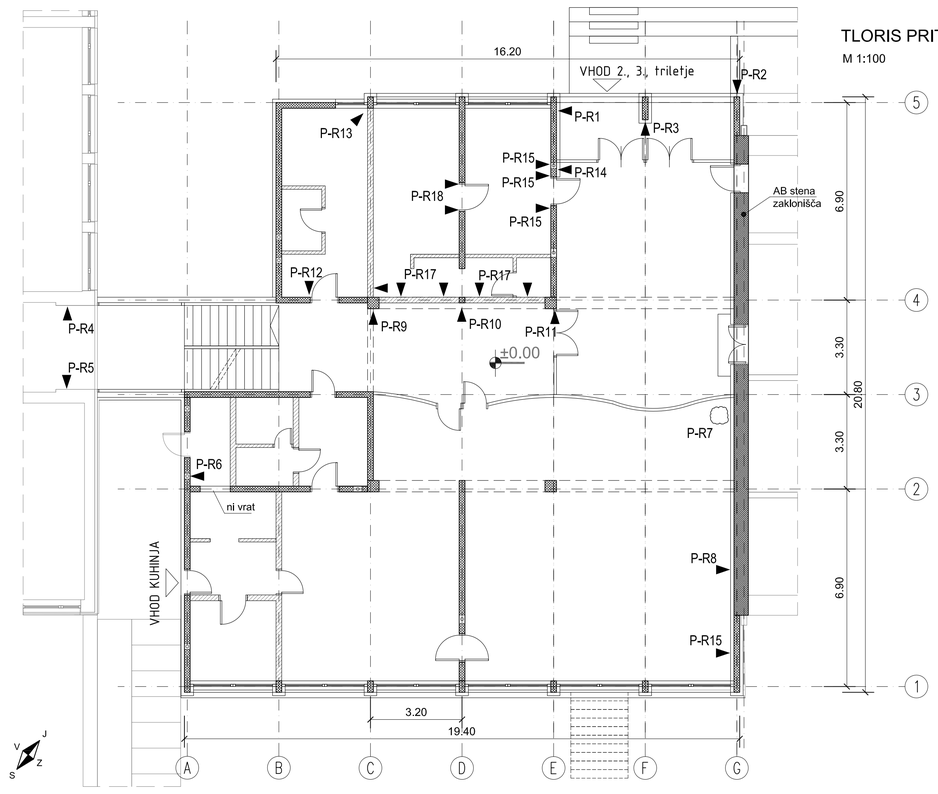
P-R1 - Vertikalna razpoka na oblogi iz pranega betona ca 0,4 m od roba stene, največja na sredini višine t=1,2mm, L=3,0m

P-R2 - Vertikalna razpoka na oblogi iz pranega betona, večja spodaj t=1,4mm. L=1,0m, omet odstopa
P-R3 - Več vertikalnih razpok na stebru t=do 1,4mm
P-R4 - Prečna razpoka na stropu t=0,7mm, L=0,2m (foto. 38, 40)
P-R5 - Prečna razpoka na stropu t=1,0mm, L=0,2m (foto. 37, 39)
P-R6 - Dve vertikalni razpoki t=0,8mm, L=1,0m (verjetno jašek)
P-R7 - Razpoka na stropu po obodu jaška
P-R8 - Vertikalna razpoka, vidna od keramične obloge do stropa - se napihuje (foto. 41)
P-R9 - Vertikalna razpoka približno na sredini višine stebra - se napihuje (foto. 42)
P-R10 - Vertikalna razpoka vidna nad omaro - se napihuje
P-R11 - Vertikalna razpoka približno na sredini višine stebra
P-R12 - Poševna razpoka od vogala vrat navzgor - strig, luščenje opleska, zg. del se napihuje, L=1,0m (foto. 43)
P-R13 - Poševna razpoka od vogala okna navzdol (foto. 44), se nadaljuje v vertikalno razpoko v vogalu do tal
P-R14 - Vertikalna razpoka na zgornjem delu stene (verjetno jašek)

P-R15 - Kapilarna vlaga
P-R16 - Dve vertikalni razpoki po celi višini (verjetno jašek)
P-R17 - Vlaga, mehurjenje in luščenje ometa ca 0,3m od tal (foto. 46, 47), ponekod tudi izločanje soli iz spojnic med keramično oblogo (foto. 48)
P-R18 - Korodiran spodnji del kovinskega okvirja vrat (foto. 49)

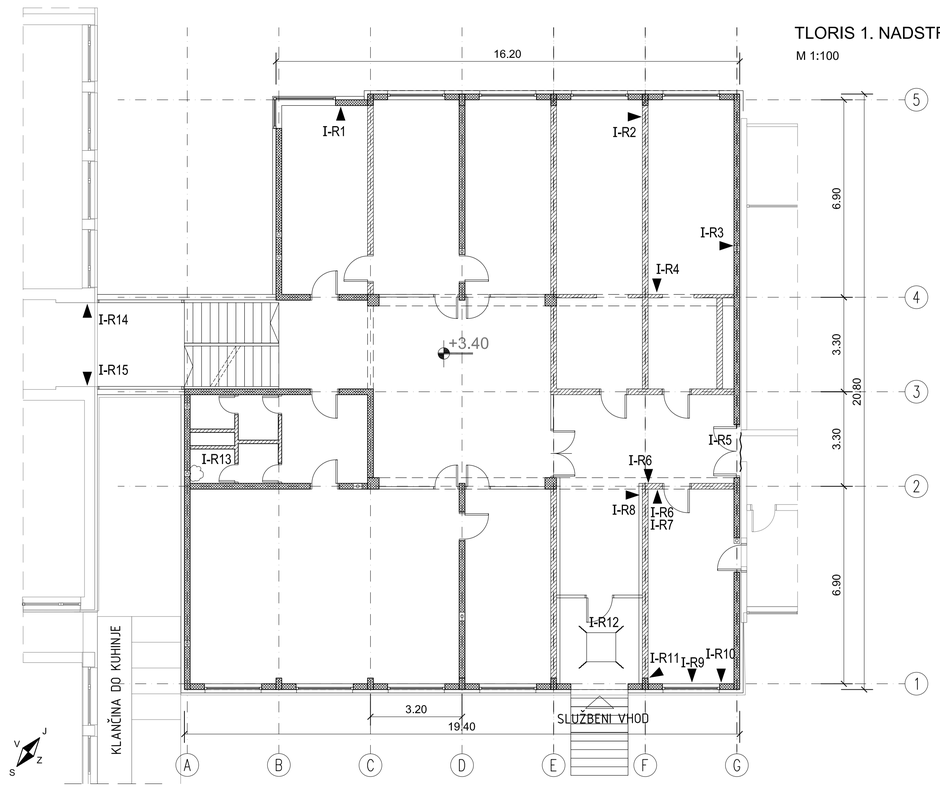
TLORIS 1. NADSTROPJA

I-R1 - Vertikalna razpoka ob oknu ca 0,2m od roba stene, na vrhu se zaključi vodoravno - verjetno pozidava (foto. 52)
I-R2 - Vertikalna in poševna razpoka pod stropom t=0,2mm, L=1,0m
I-R3 - Vertikalna razpoka po celi višini t=0,5mm - strižna, stisnjena (verjetno jašek)
I-R4 - Horizontalna razpoka pod nosilcem (foto. 53)
I-R5 - Vzdolžna razpoka na spodnjistrani preklade (foto. 54), verjetno stik med objektoma - ni dilatacije
I-R6 - Horizontalna razpoka nad vrati - vidna z obeh strani stene, se nadaljuje preko vogala (foto. 55)
I-R7 - Horizontalna razpoka ca 0,3m pod stropom se nadaljuje preko vogala
I-R8 - Horizontalna razpoka ca 0,2m pod stropom t=0,4, L=0,5m
I-R9 - Horizontalna razpoka pod okensko polico (foto. 57)
I-R10 - Poševna razpoka od okenske police navzdol t=0,2mm, L=0,2m, se stiska (foto. 56)
I-R11 - Vertikalna razpoka od stropa navzdol t=0,2mm, L=2,0m
I-R12 - Diagonalne razpoke v talni keramični oblogi ob vsakem vogalu čistilca (foto. 58)

I-R13 - Zamakanje na stropu in na steni - verjetno poškodovane inštalacije (foto. 59)
I-R14 - Strižna razpoka na stropu - stik vmesnega stopnišča s staro šolo, nepravilno izvedena dilatacija (foto. 60, 61)
I-R15 - Strižna razpoka na stropu - stik vmesnega stopnišča s staro šolo, nepravilno izvedena dilatacija (foto. 62, 63)

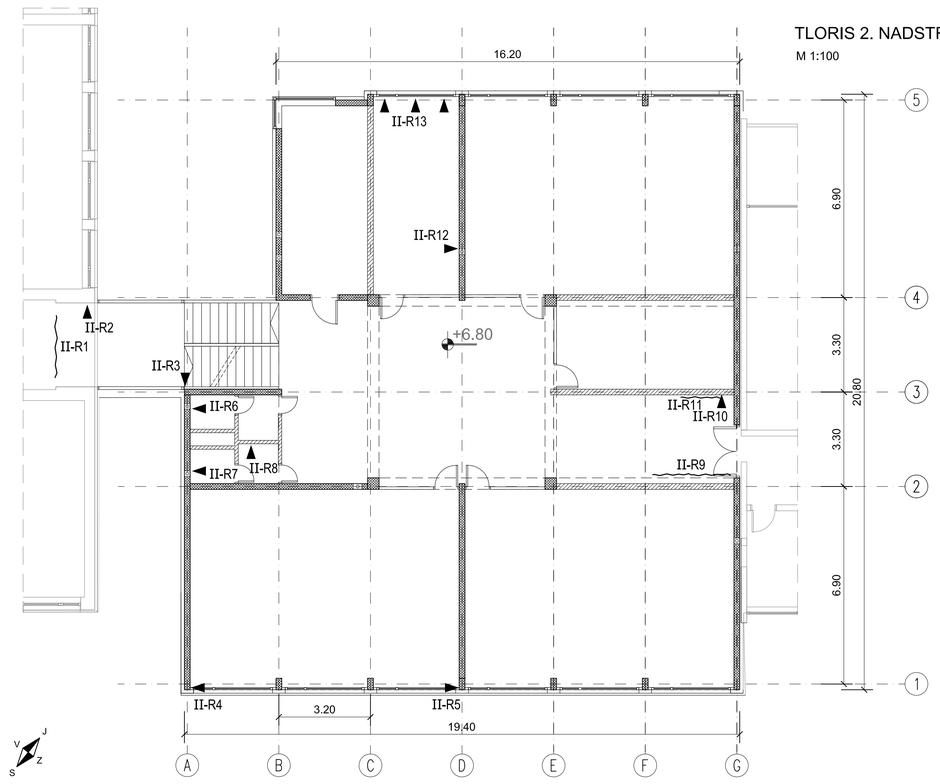
TLORIS 2. NADSTROPJA

II-R1 - Prečna razpoka na stropu na stiku stopnišča s staro šolo - nepravilno izvedena dilatacija (foto. 66)
II-R2 - Strižna razpoka na stiku stena/strop na stiku stopnišča s staro šolo - nepravilno izvedena dilatacija (foto. 67)
II-R3 - Vertikalna razpoka na stiku jeklene konstrukcije stopnišča z objektom (foto. 68)
II-R4 - Dve močni poševni razpoki na stebru t=do 5mm, glej tudi S fasado (foto 3, 4)
II-R5 - Več horizontalnih razpok na stebru t=do 0,5mm, glej tudi S fasado (foto. 5)
II-R6 - Vertikalna razpoka od stropa navzdol t=0,8mm, L=1,1m, verjetno jašek (foto. 69)
II-R7 - Vertikalna razpoka od stropa navzdol t=0,8mm, L=1,1m, verjetno jašek (foto. 70)
II-R8 - Poševna razpoka t=0,2mm
II-R9 - Horizontalna razpoka na stiku stene z nosilcem in vertikalna razpoka na stiku vzdolžne s prečno steno (foto. 71)
II-R10 - Vertikalna razpoka od lesene obloge do stropa - strižna razpoka t=1mm (foto. 72)
II-R11 - Vertikalna razpoka na stropu/stena (foto. 73)

II-R12 - Vertikalna razpoka po celi višini t=0,2mm, verjetno jašek
II-R13 - Zamakanje pod okenskim okvirjem po celi širini okna (foto. 74, 75)
