NASLOVNA STRAN S KLJUČNIMI PODATKI O NAČRTU
NAČRT GRADBENIH KONSTRUKCIJ št.: PZI-201/18

UREDITEV PROSTOROV V DOMU KULTURE BREŽICE
(poimenovanje objekta, na katerega se gradnja nanaša)

STATIČNA PRESOJA OBSTOJEČEGA OSTREŠJA

Ocena razkrojenosti lesa na ostrešju Doma kulture Brežice

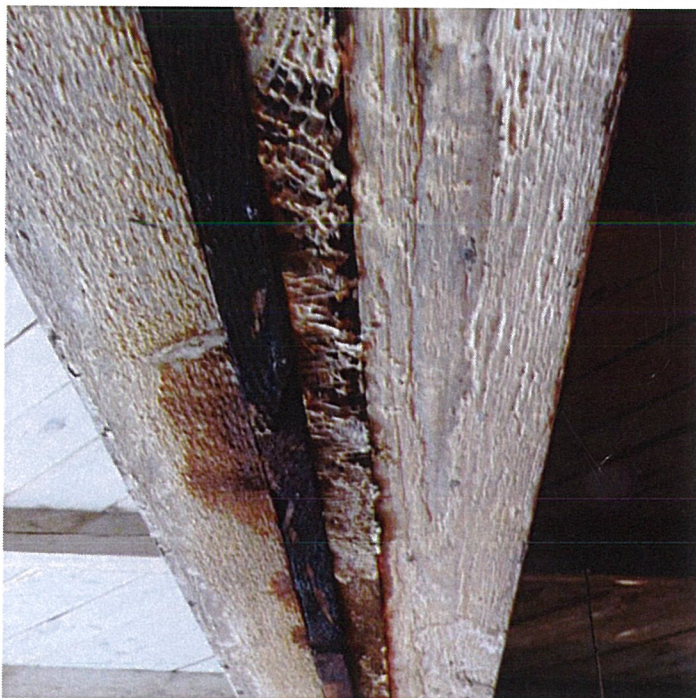
Slika 2: Sestava linearnega nosilca. Pasnica obdaja križno žebljane deske.

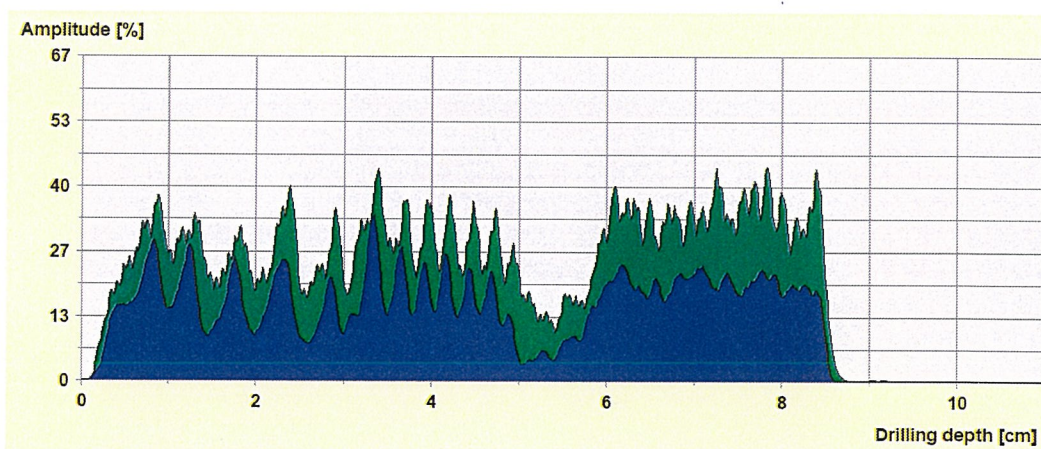
Slika 6: Primer nepoškodovanega lesenega elementa. Modra krivulja prikazuje meritve sile s katero prodira igla v les, zelena pa odpor pri vrtanju. Vzorec

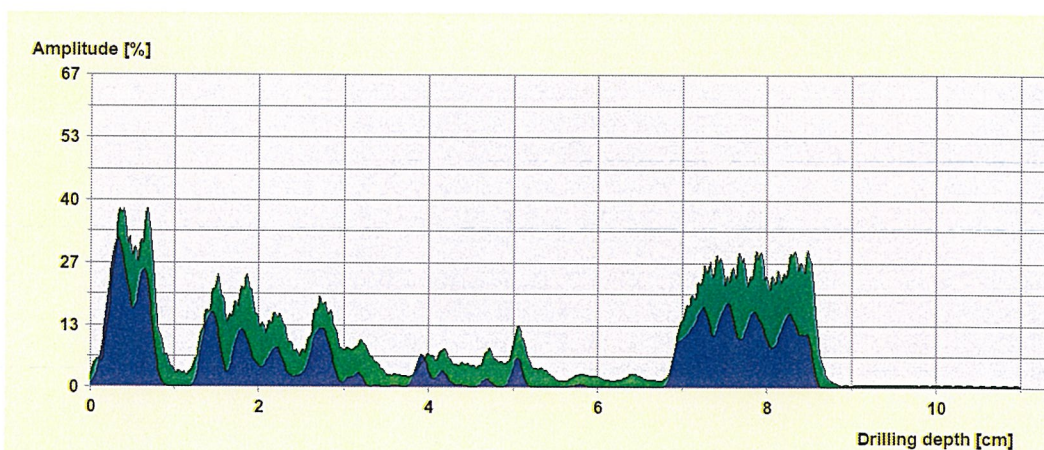
Slika 7: Primer poškodovanega lesenega elementa. Osrednji del je povsem razkrojen in ne nudi nobenega upora. Modra krivulja prikazuje meritve sile s katero prodira igla v les, zelena pa odpor pri vrtanju. Ta slika je vzorec in služi prikazu metode.

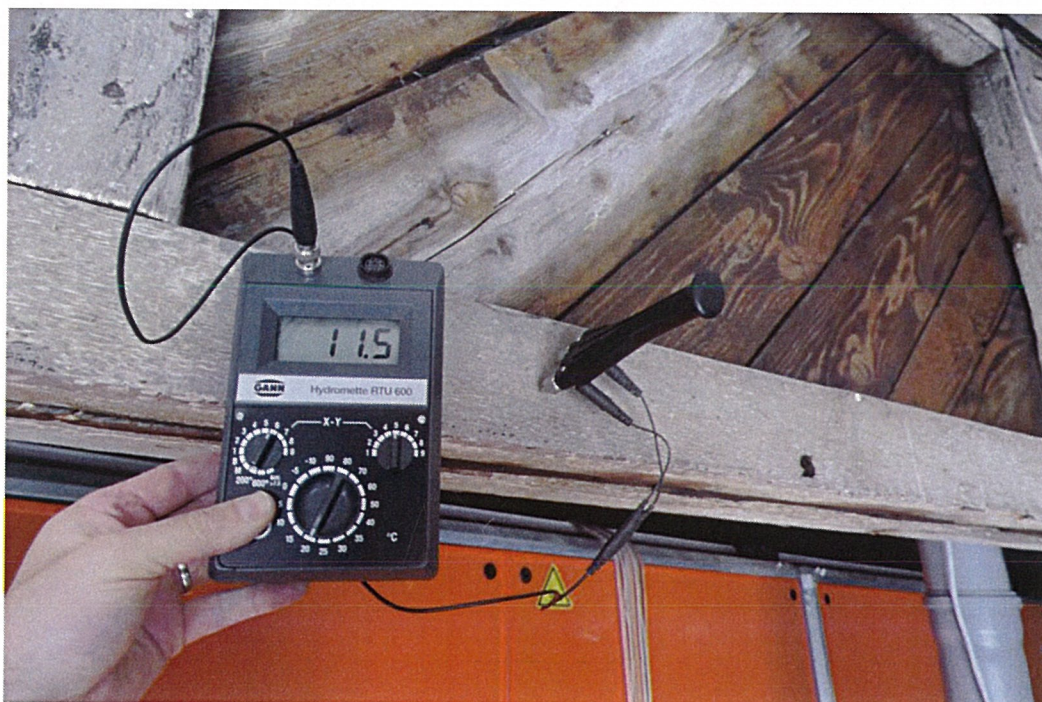
Slika 14: Meritev vlažnosti lesa na lesenem žebljanem nosilcu z vlagomerom Gann

Vlažnost posameznih nosilcev se ni bistveno razlikovala. Povprečna vlažnost v objektu je bila 12,2 %, kar je vlažnost značilna za suhe lesene konstrukcije. Novejše raziskave kažejo, da je potrebna vlažnost lesa za glivni razkroj enaka vlažnosti točke nasičenja celičnih sten $\pm 3\%$. Za smrekovino meja za razkroj znaša med 25 % in 28 % vlažnosti. Vlažnost vseh elementov ostrešja kulturnega doma je v času meritev pod mejo, ki bi omogočala glivni razkroj.
