POROČILO

o preiskavah in statični presoji nosilne konstrukcije dela objekta Osnovna šola IG

- Vezni trakt (2) iz leta 1995

PREDMET NAROČILA: Preiskava materialno tehničnega stanja in statična presoja
obstoječe nosilne konstrukcije VEZNEGA TRAKTA (2) z
idejnimi smernicami za izvedbo ojačitveno sanacijskih del
v sklopu rekonstrukcije objekta

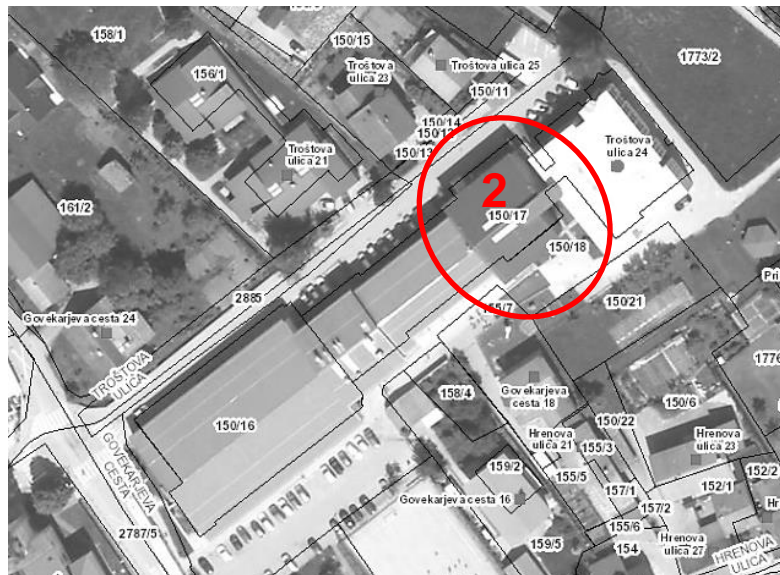
Fotogr. 1.1: Obravnavani del kompleksa: "OŠ Ig"

Na osnovi naročila OBČINE IG smo izvedli preiskavo materialno tehničnega stanja in statično presojo obstoječe nosilne konstrukcije dela objekta Osnovne šole Ig, Troštova ulica 24, Ig. Predmet pregleda je bil vezni trakt z učilnicami, ki je predviden za rekonstrukcijo in je v »Projektne nalogi za izvedbo širitve OŠ Ig« podjetja Česnik projekt d.o.o., maj 2017, označen s številko 2.
