Obnova mostu v Borštu

PROJEKTNA NALOGA

Investitor:
OBČINA BREŽICE
Cesta prvih borcev 18
8250 Brežice

Projektno nalogo pripravil:
HSE Invest d.o.o., Andrej Unetič, dipl. inž. gr.

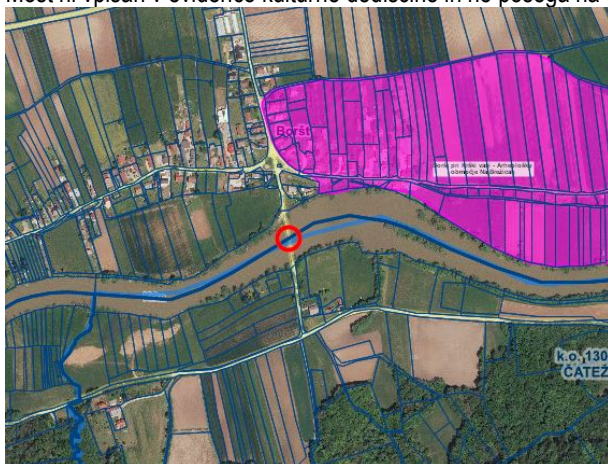
Občina Brežice je obnovo obstoječega mostu preko reke Krke v Borštu načrtovala že nekaj let. Dotrajana nosilna konstrukcija mostu, predvsem piloti in zavetrovanje pilotov v prečni smeri je pred leti pogojevala omejitev prometa skozi most do skupne mase 1,5 tone. Most je bil ob visokih vodah decembra 2022 poškodovan do te mere, da uporaba ni več mogoča.

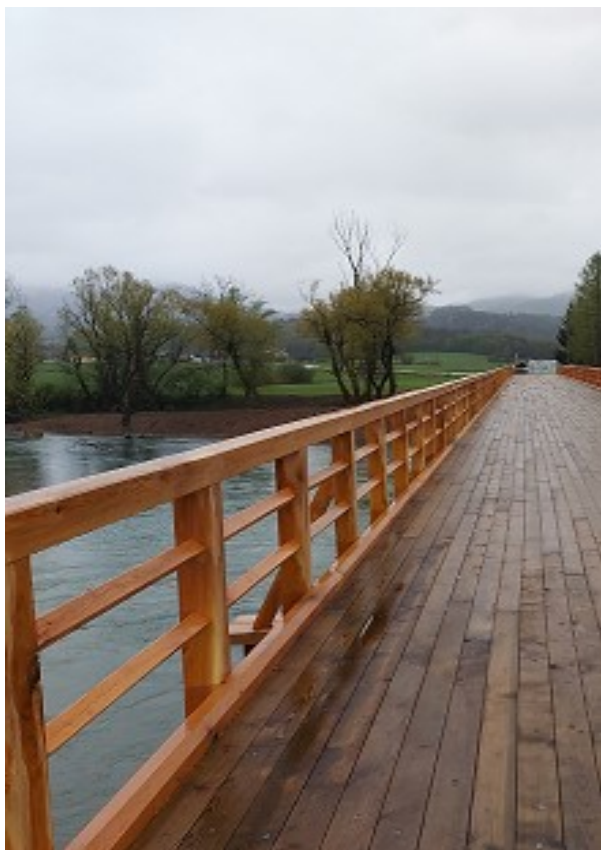
(Ograja na novem mostu preko Krke v Cerkljah ob Krki)

Višina ograje mostu se iz obstoječih 97 cm poveča na 120 cm nad lesenim robnikom vozišča z dodatno vmesno prečko – ograjnik. Na ta način so zagotovljeni minimalni kriteriji za formiranje ograje skladno tehničnimi smernicami TSC 07.103 (višina ograje 1,2 m z vsaj dvema vodoravnima prečkama). Ograja naj bo konstruirana po vzorcu, ki se je uporabil pri obnovi lesenega mostu preko reke Krke v Cerkljah ob Krki leta 2021.

Maksimalna razdalja med stebri ograje je lahko 2,0 m.

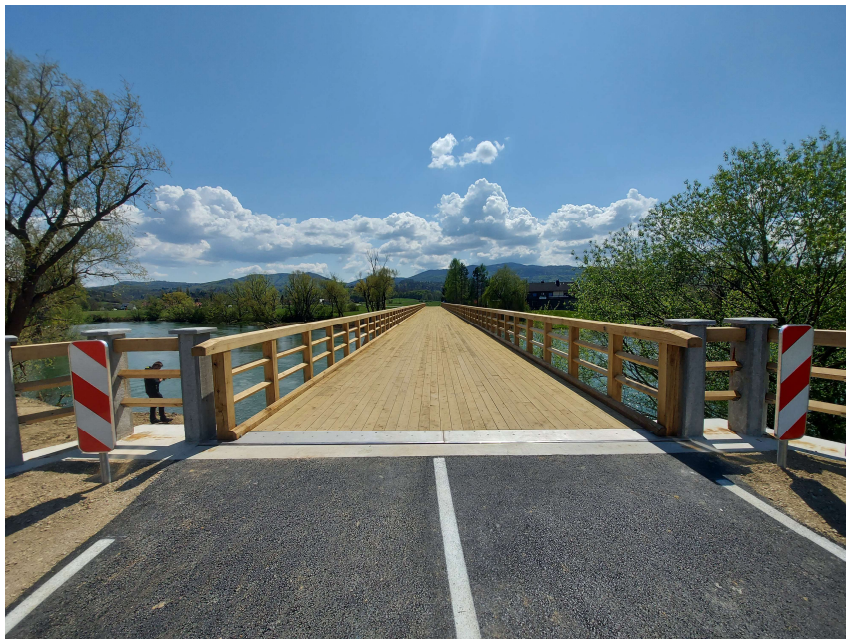
(dilatacija in parket iz mostu Cerklje ob Krki)

Povozni del dilatacije na obeh straneh mostu predstavlja jeklena inox pločevina deb. 14 mm in širine 290 mm. Dolžina dilatacijske pločevine mora biti najmanj 4300 mm. Dilatacijska pločevina nalega na opornik na inox kotnik v dolžini 4350 mm. Kotnik je vbetoniran v AB parapetno steno mostnega opornika. Zagotoviti je potrebno ustrezno horizontalno pomičnost dilatacije. Za izdelavo dilatacijskih elementov se uporabi nerjavno jeklo X5CrNi18-10 skladno z DIN EN 1.4301. Dilatacija se izvede po vzoru že izvedene dilatacije na Mostu preko Krke v Cerkljah ob Krki

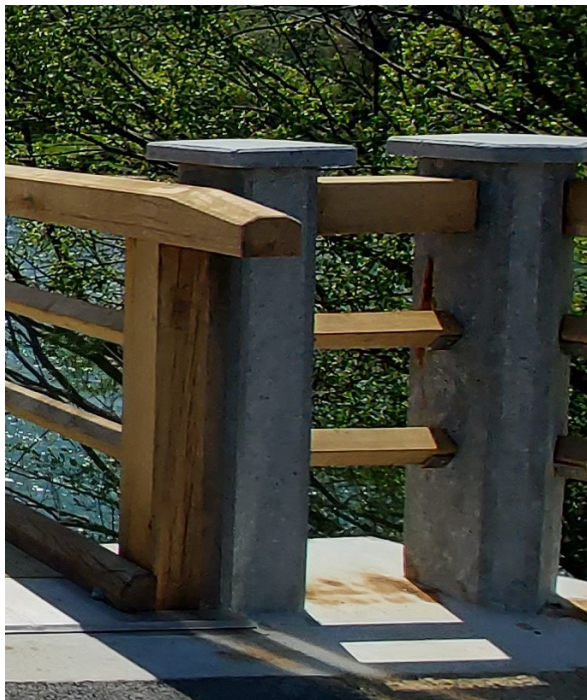
(Zaključki ograde na mostu v Cerkljah ob Krki)

Na gorvodni strani pred mostom je potrebno zagotoviti tudi razširitev za odmikališče, katerega asfaltirana površina mora biti širine vsaj 6,0 m in dolžine vsaj 12,0 m. Za izvedbo izogibališča se vzporedno z mostnim opornikom izvede tudi oporni zid iz kamna v betonu dolžine cca 5 m in višine 1,5 m. Na opornem zidu se izvede ograja višine 1,2 m po vzoru ograje na mostu v Cerkljah ob Krki, pri čemer je maksimalna razdalja med betonskimi stebri 2,0 m.
