# PREDSTAVITEV TEMATIKE V ZVEZI Z ONESNAŽENJEM IN STANJEM VODNEGA VIRA MATKE V OBČINI PREBOLD

Šempeter, 26. 10. 2022

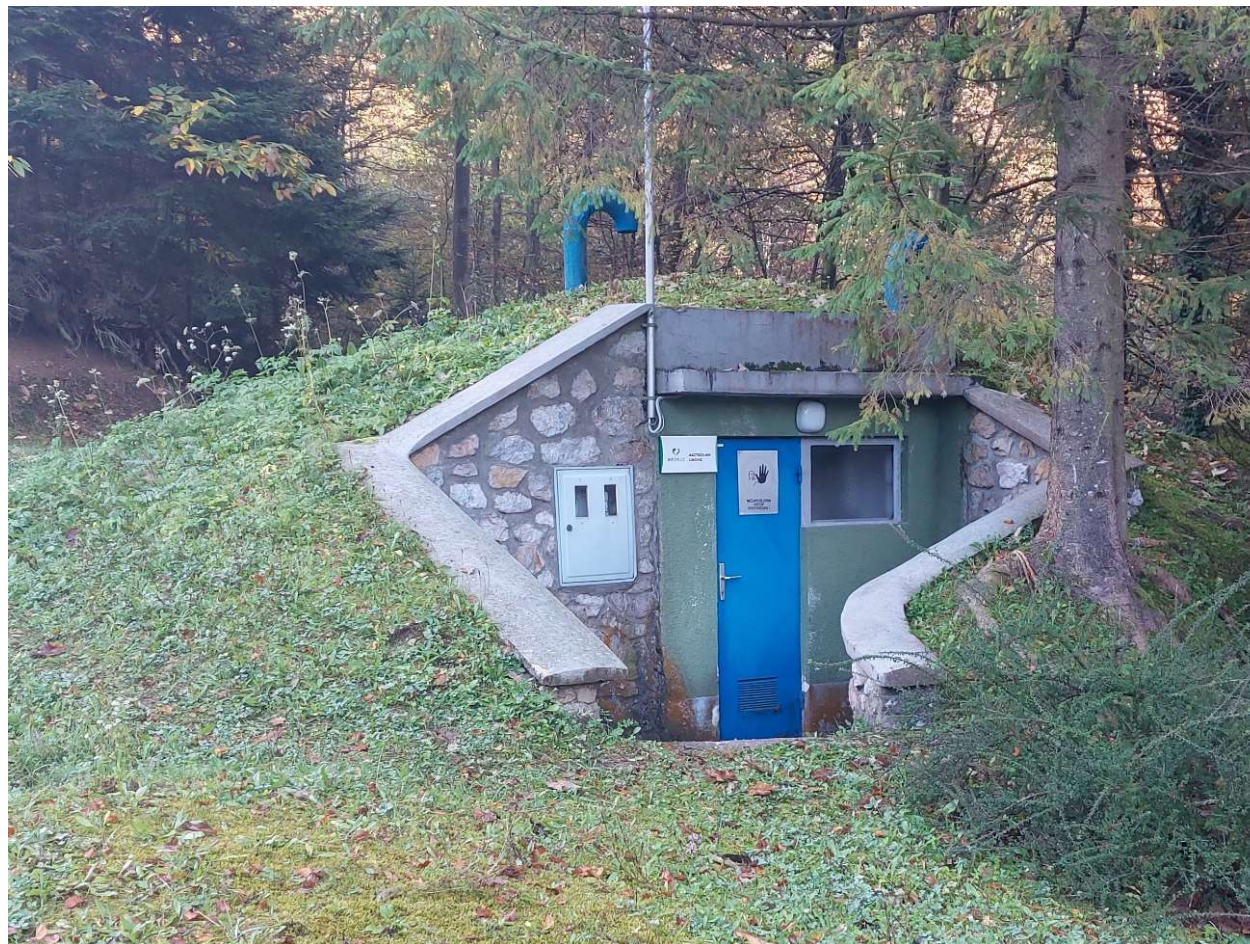
# Raztežilnik „Likovič“ s sistemom za pripravo vode

Onesnaženost vodnega vira in tehnična okvara sta razlog za predmetni dogodek.

- Vgradnja merilnikov motnosti in ventilov za avtomatski izklop posameznega zajetja.
- Vgradnja dezinfekcije z UV svetlobo za povečanje zanesljivosti delovanja priprave vode.
- Dodatna varnost pred vdorom zraka v črpalko kloriranja.
- Hidrogeološki pregled zajetij, po potrebi izboljšanje zajetij
- Označitev vodovarstvenega območja
