<b>EHO Projekt d.o.o.</b> Linhartova 9, 1000 Ljubljana tel: +386 (0)64 296 750 e-pošta: info@ehoprojekt.si <a href="http://www.ehoprojekt.si">www.ehoprojekt.si</a>		Podizvajalec:	
Navedli/mostr:		Izdela/valci:	
Sava Turizem d.d., Dunajska cesta 152, Ljubljana		Ime in priimek, naziv	Id. št. IZS
Navedli/prejeli/dajali:		Ziga Jeniha, univ. dipl. inž. vod. in kom. inž.	G - 3378
HIDROLOŠKO HIDRAVLIČNA ŠTUDIJA S KARTAMI POPLAVNE IN EROZIJSKE NEVARNOSTI ZA POTREBE OPPN - OBMČJE BU-9 (KAMP V VELIKI ZAKI), OBČINA BLEJ		OP	Domen Lajevce, univ. dipl. inž. vod. in kom. inž.
Vrsta nadzora/kontrol:		sodelavec:	Gregor Ivnik Dujović, abs. kom. inž.
Vrsta nadzora/kontrol:	Št. nadzora/kontrol:	Faza	OPP
HH študija	H-69/18		
Vrsta risbe:		Datum risbe:	
KARTA EROZIJSKE NEVARNOSTI		november 2018	
OBSTOJEČE STANJE		Opis sprememb, pripomočki:	
Merilo:	Št. priloge:		
1:1.000	G.2.3

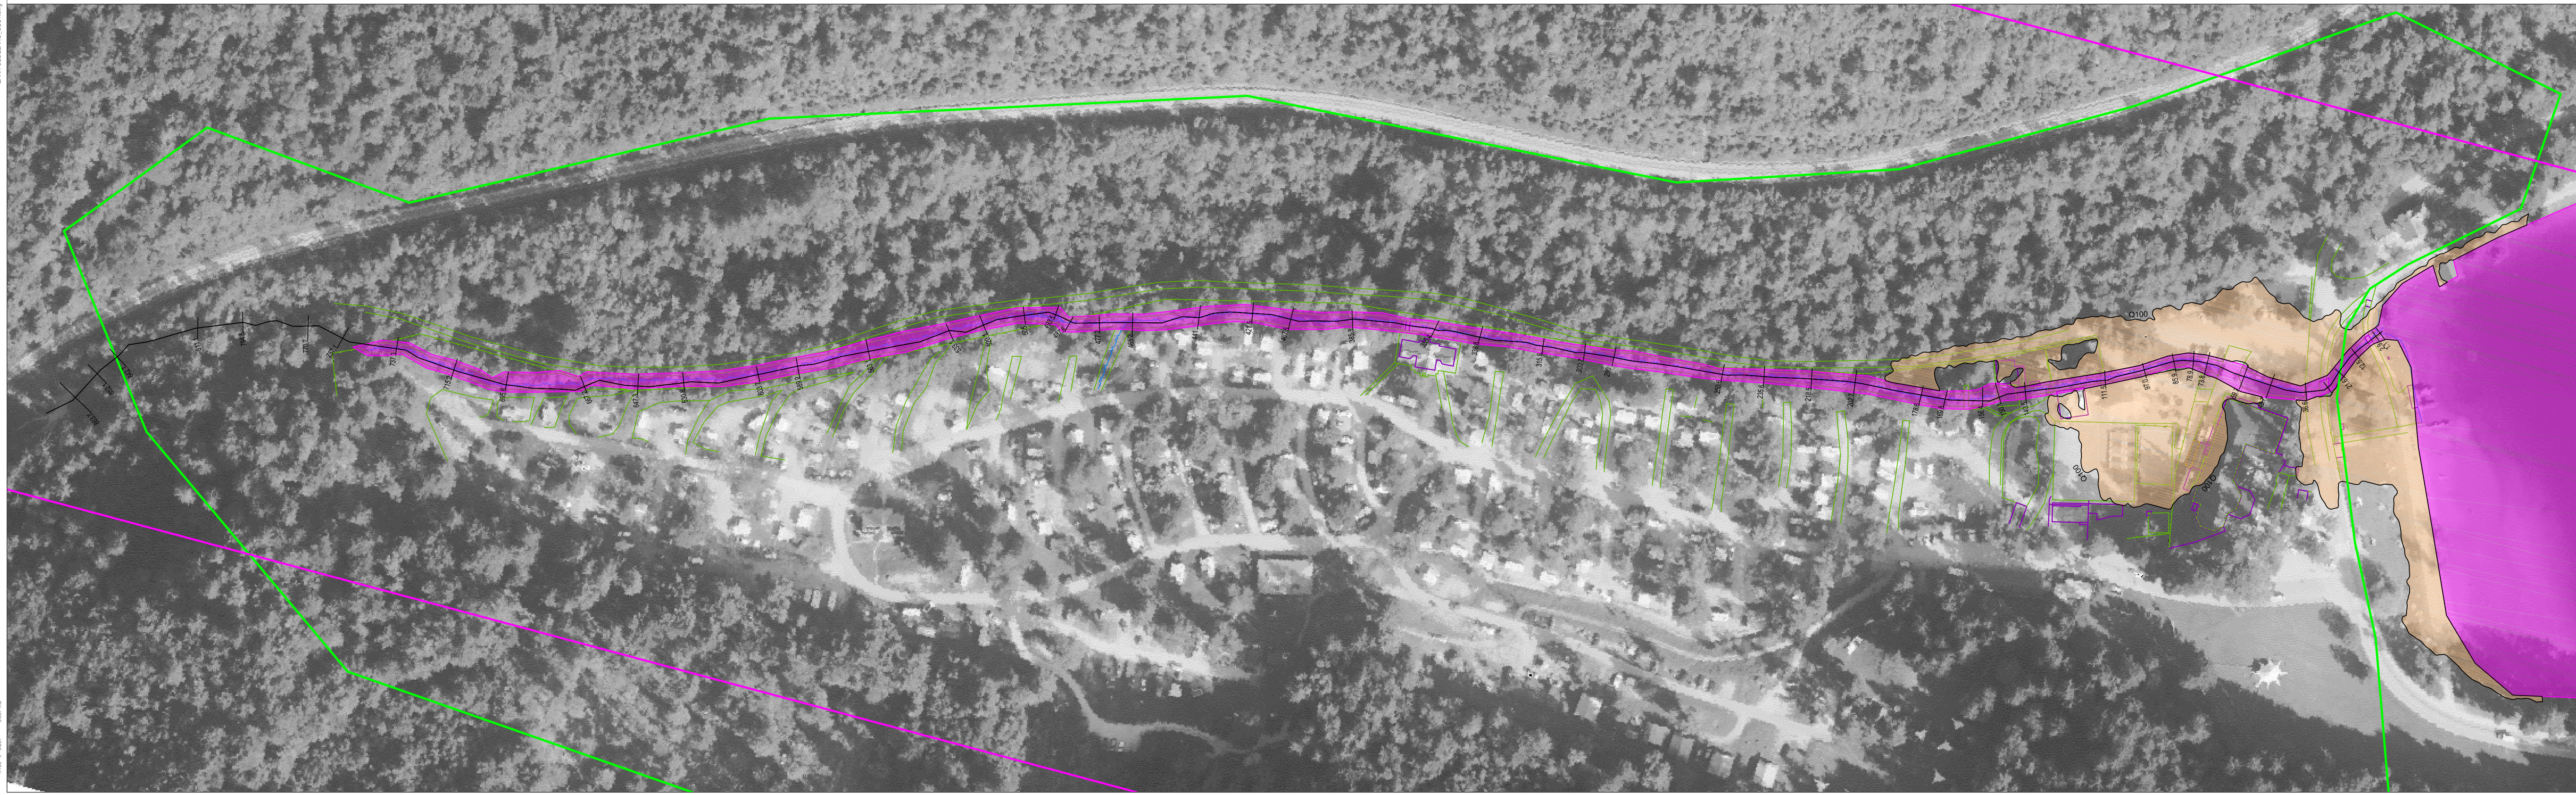
LEGENDA:	
	debelina odloženega preperelega kamninskega materiala pod 0,3 m
	debelina odloženega preperelega kamninskega materiala med 0,3 in 1,0 m
	debelina odloženega preperelega kamninskega materiala nad 1,0 m
	debelina odplavljenega preperelega kamninskega materiala pod 0,5 m
	debelina odplavljenega preperelega kamninskega materiala med 0,5 in 2,0 m
	debelina odplavljenega preperelega kamninskega materiala nad 2,0 m

- meja območja pri Q100
- meja območja veljavnosti rezultatov
- struga
