### 02 Seznam prostorov Klet RUŠITEV PRIZIDEK

objekt	OŠ Miren in postavitve nove telovadnice	
lokacija	Občina Miren-Kostanjevica	
naročnik	Miren 137, Miren - Slovenija	
vrsta načrta	RUŠITEV 1FAZA	
projekt	PZI - Projekt za izvedbo	
risba	Tloris kleti	
datum	MAREC 2018	
štev. projekta	01/18	
odgovorni vodja projekta	David MIŠIČ, Mag. Arch.	ZAPS 1211
odgovorni projektant	David MIŠIČ, Mag. Arch.	ZAPS 1211
projektant	Jernej METEŽ, diplomirani grad.	
projekt ID	OŠ Miren PZI - Izkaz: 6. 06. 2018

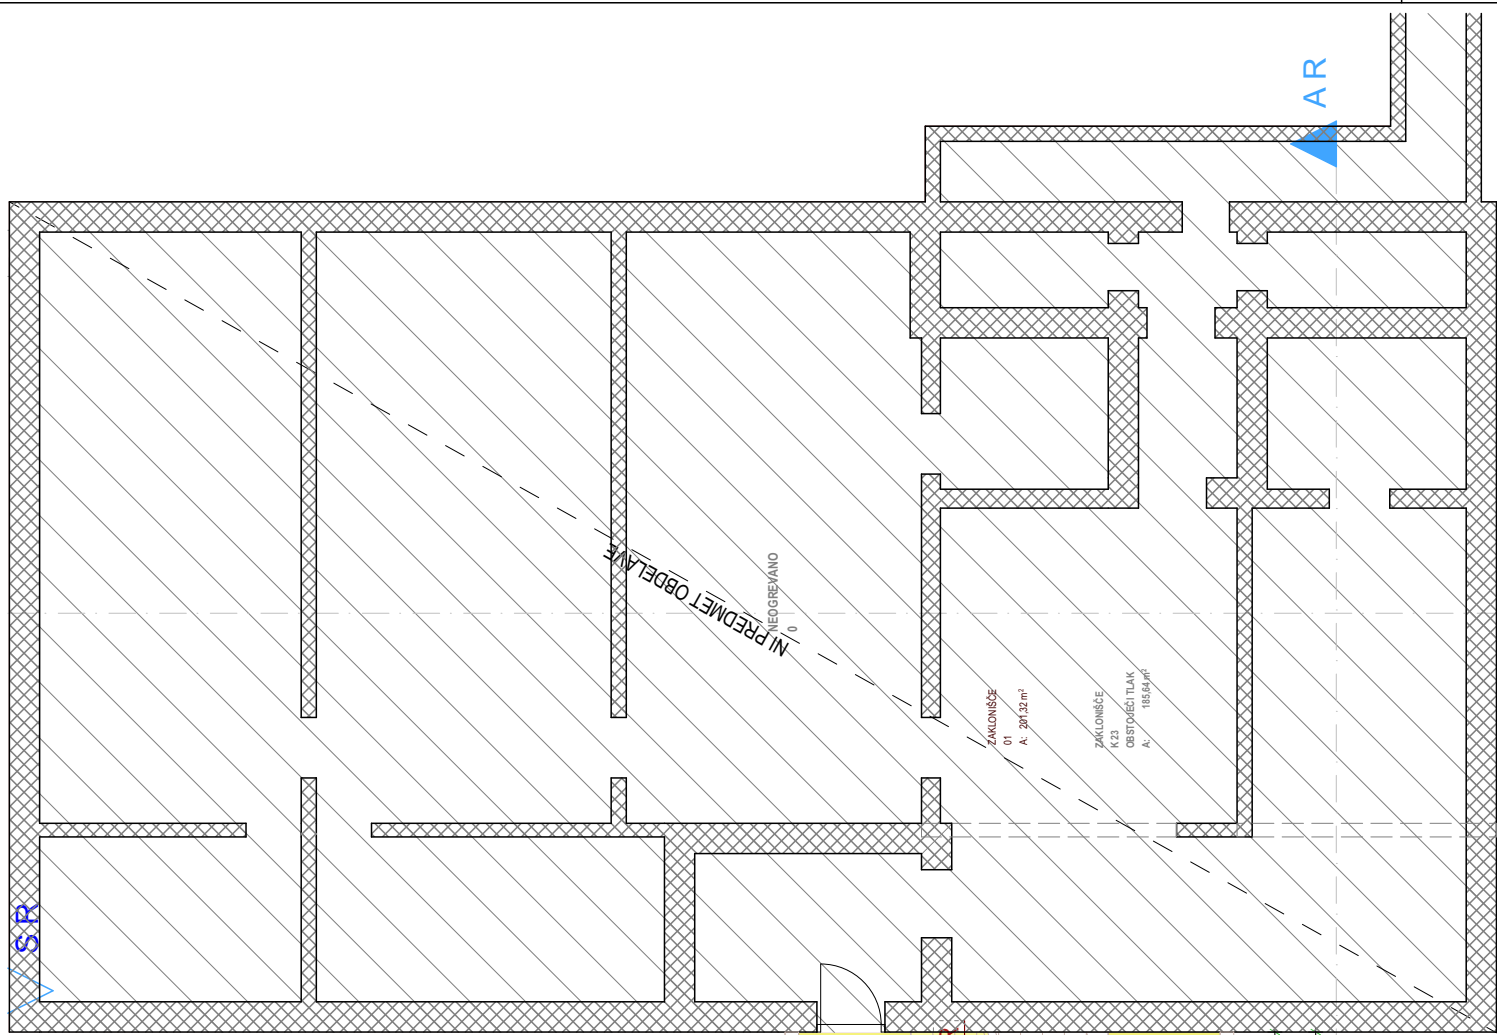
Izvedba rušitve v nivoju kleti - K: odstranjevanje AB zidov in talne konstrukcije, rušitev in odstranjevanje AB stopnic. Postavka mora zajemati vse odstranitve in rušitve potrebne za pripravo na gradnjo. Odvoz na začasno deponijo, vključno z vsemi takсами.		
armirani beton - plošča	m <sup>3</sup>	3,80
AB zid	m <sup>3</sup>	6,55
AB stopnice	m <sup>3</sup>	2,50

- PREREZ ELEMENTA - RUŠITEV
- POVRŠINA ELEMENTA - RUŠITEV
