PRILOGA C1

**FOTOGRAFIJE STANJA - POŠKODB**

**STANJE OBSTOJEČIH FASAD OBJEKTA**

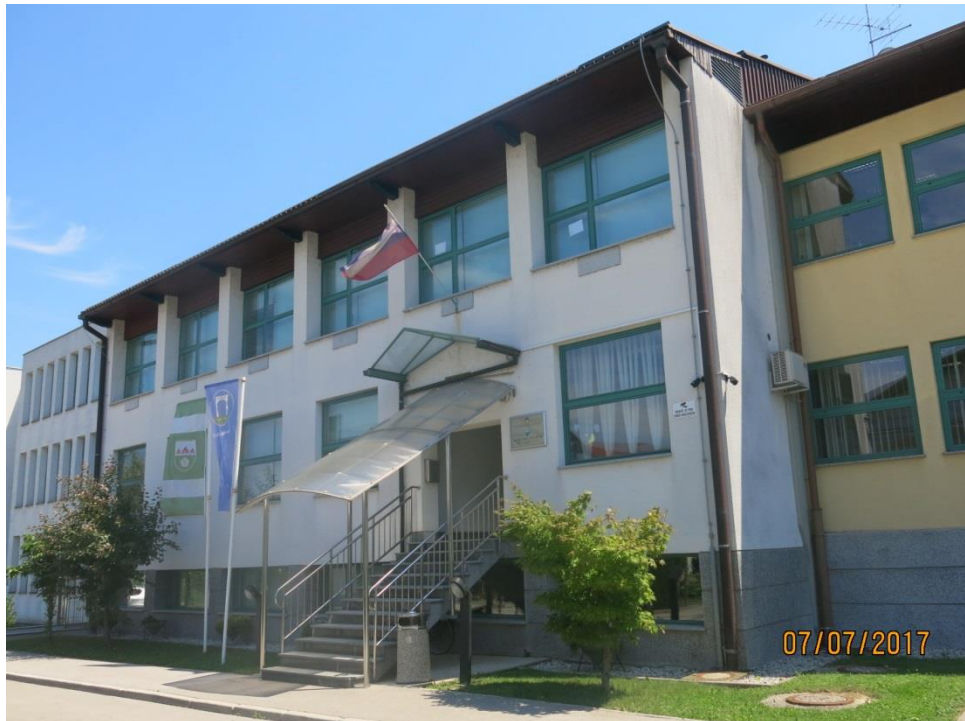
**Slika 1:**

*Severna in del zahodne fasada*

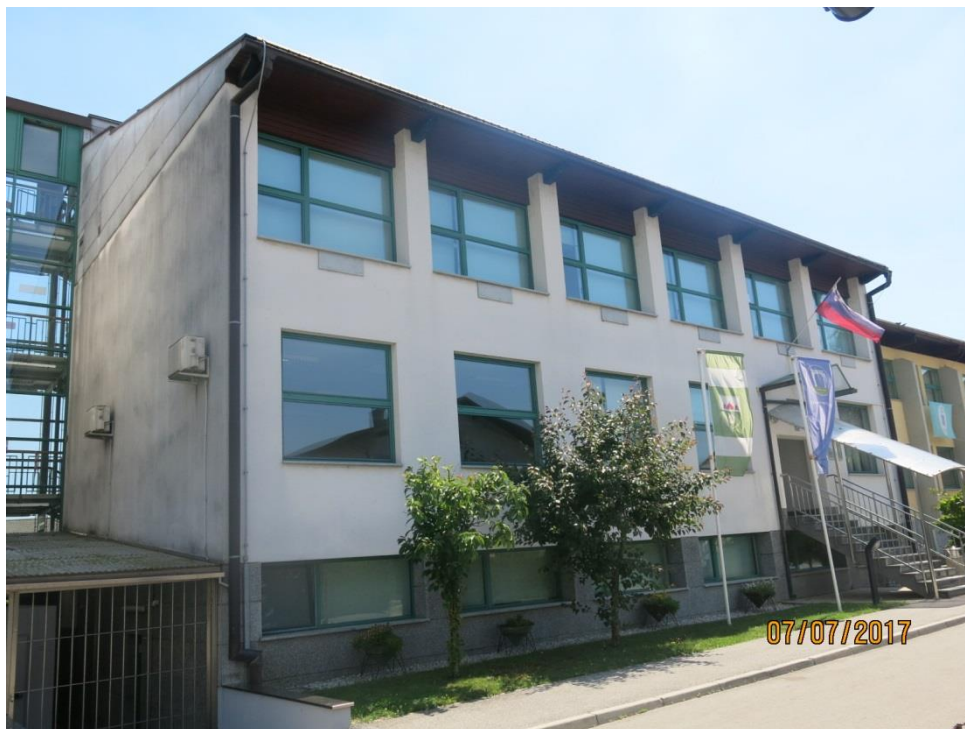
**Slika 2:**

*Severna in del vzhodne fasade*

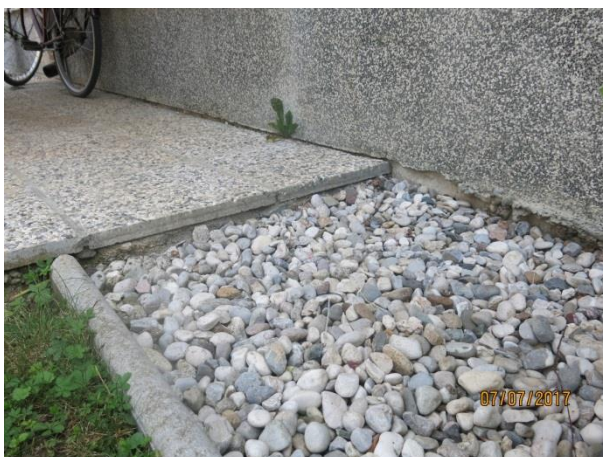
**Slika 13 in 14:** Posedanje zunanje ureditve ob objektu med osmi F in G za ca 5 cm

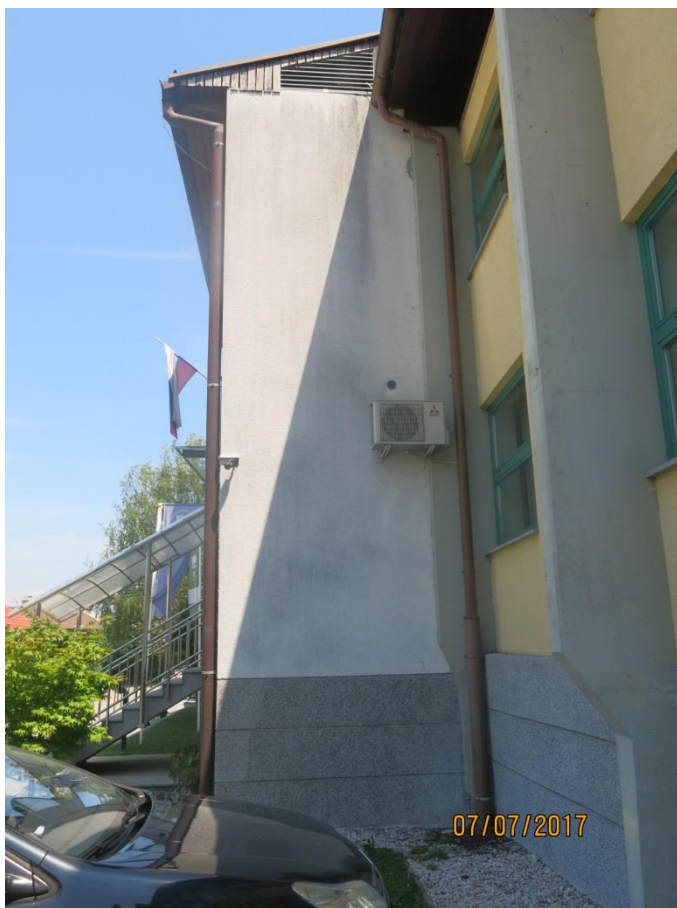
**Slika 15:**

*SZ fasada na stiku s  
staro telovadnico*

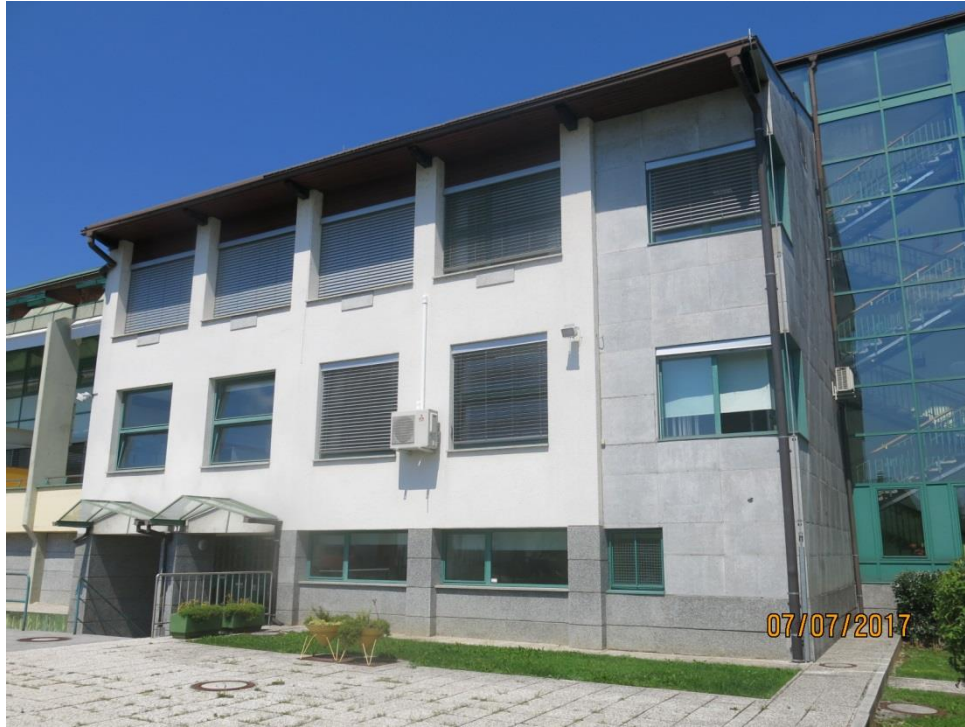
**Slika 17:***Južna fasada**Vzhodni del fasade obložen s salonitnimi ploščami*

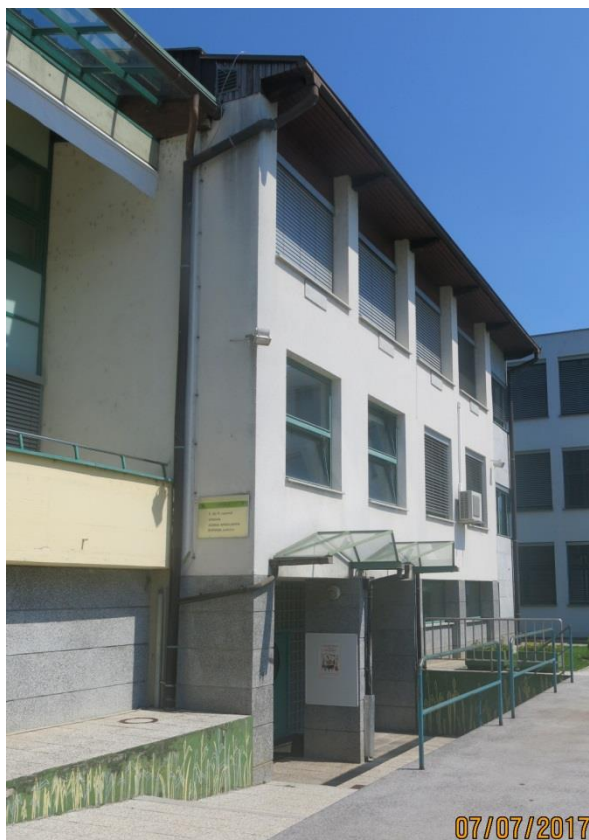
**Slika 18:** *JZ fasada na stiku s staro telovadnico*

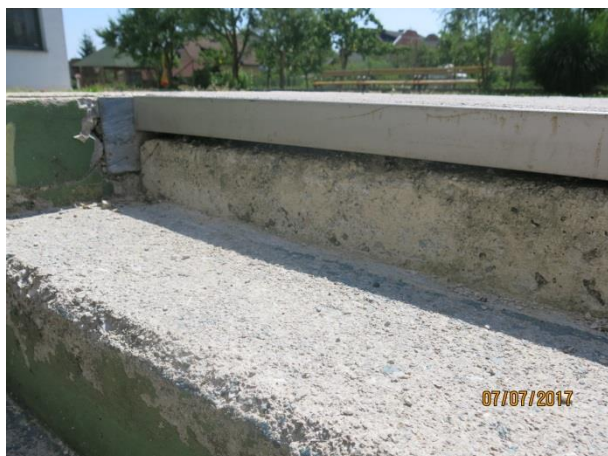
**Slika 24:** Poškodbe betona na robovih stopnic in ometa

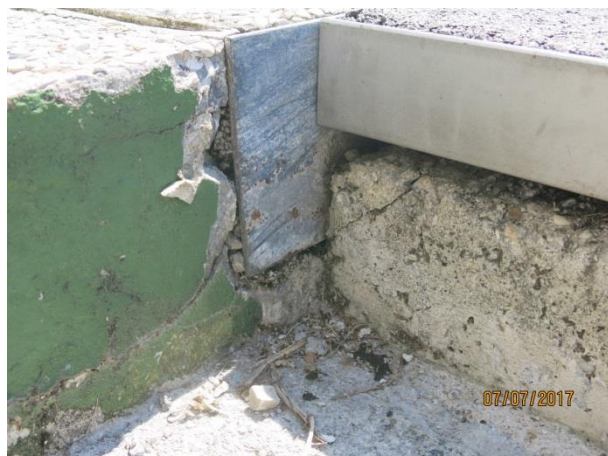
**Slika 25:** Močnejše poškodovan beton zgornje stopnice

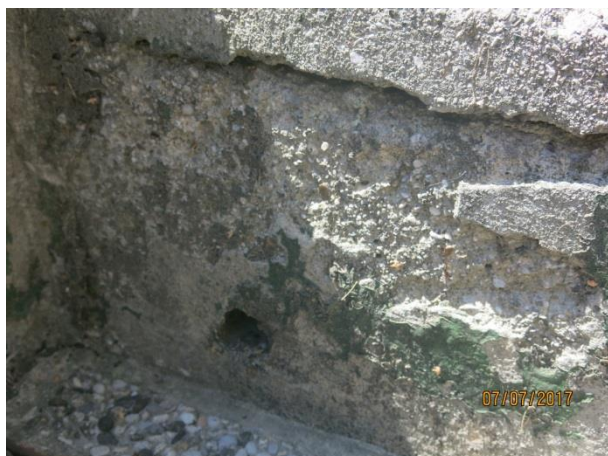
**Slika 28:** Luščenje cementne prevleke in poškodbe betona

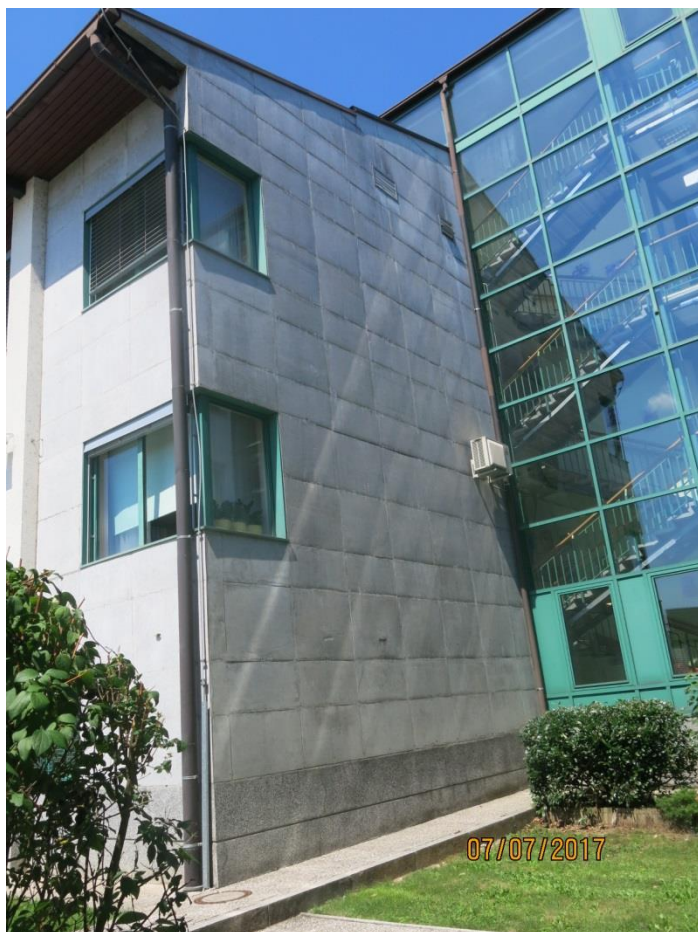
**Slika 32:**

*JV fasada na stiku s  
stekleno fasado  
stopnišča - povezava na  
staro šolo*

*obložena s salonitnimi  
ploščami*

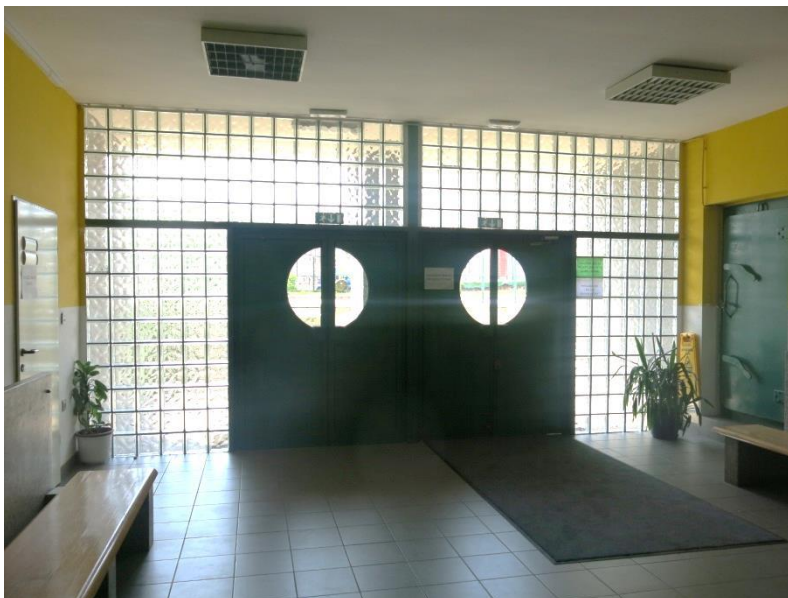
**Slika 34:**

*Vhodna avla - levo  
zobna ordinacija, desno  
zaklonišče*

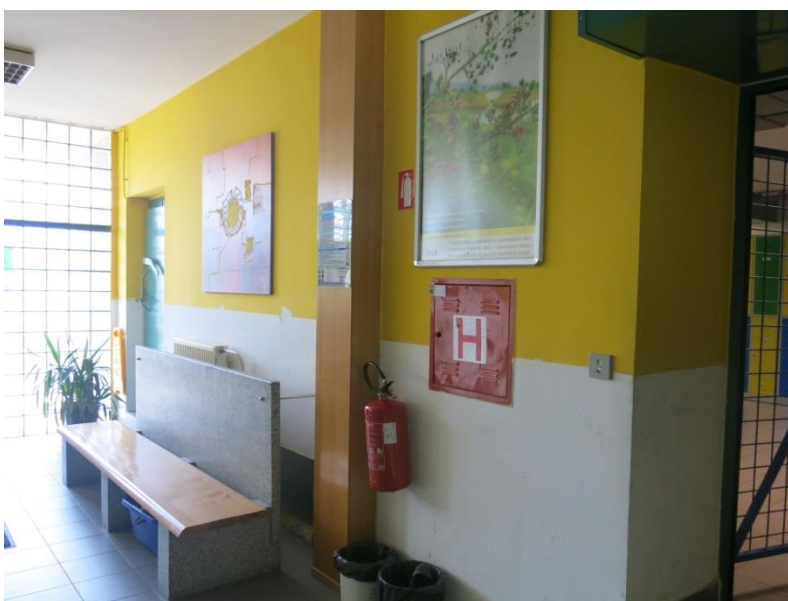
**Slika 35:**

*Stena zaklonišča*

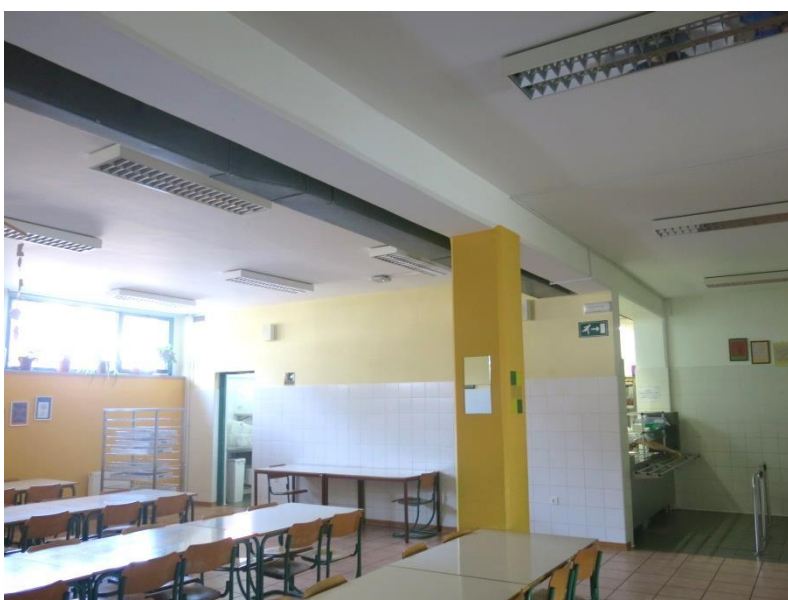
**Slika 36:**

*Okvirna konstrukcija v  
jedilnici*

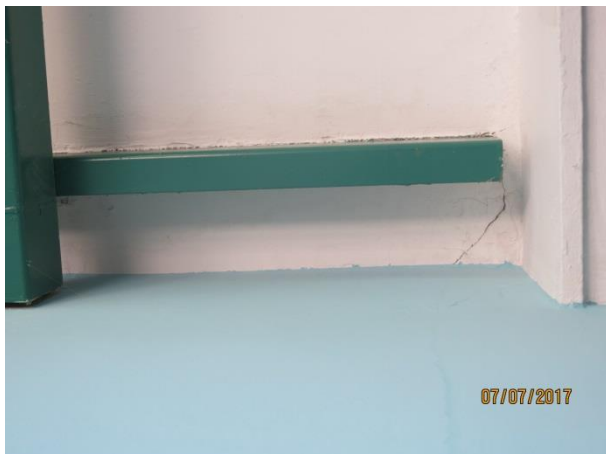
**Slika 37:** Prečna razpoka na stropu na stiku vmesnega stopnišča s staro šolo - severna stran (nepravilno izvedena dilatacija) R5

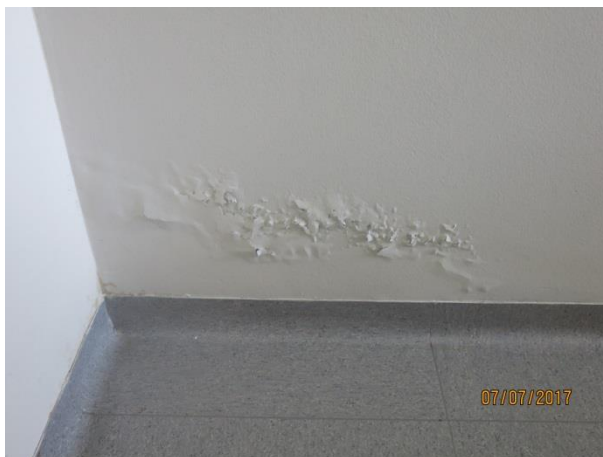
**Slika 46:** *Vlaga in mehurjenje ometa*

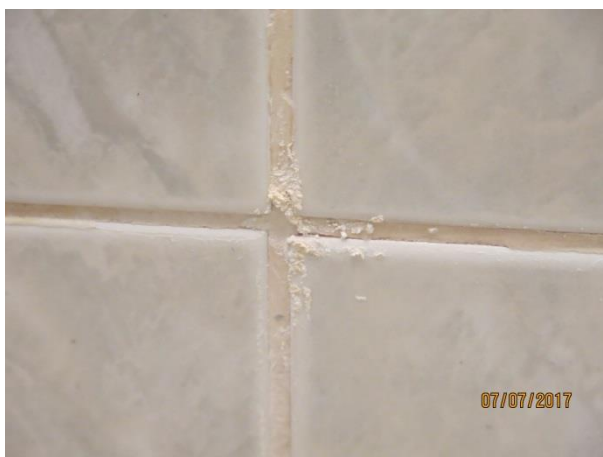
**Slika 48:** *Izločanje sige med spojniciami keramične obloge*

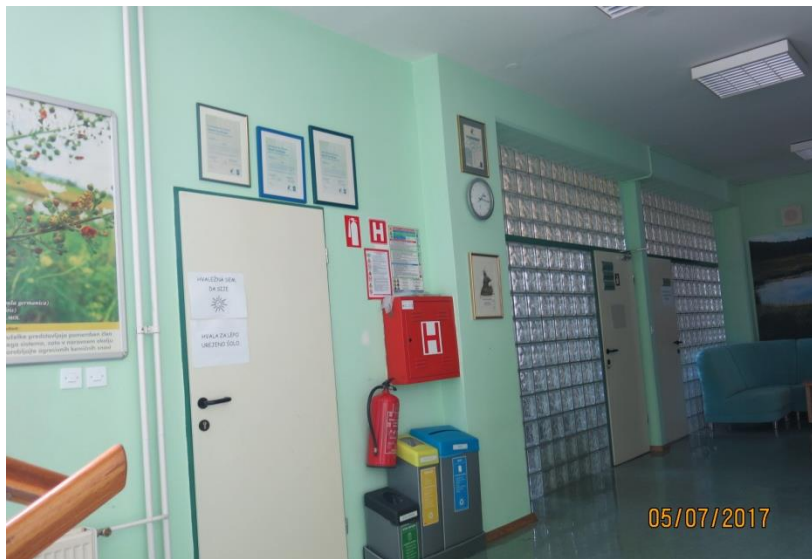
**Slika 50:**

Vzdolžna stena in okvir  
v osi 4

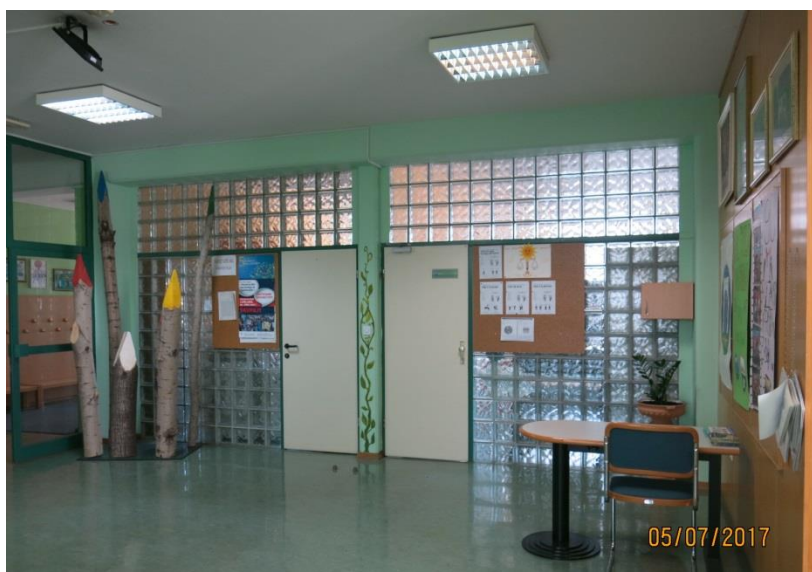
**Slika 51:**

Vzdolžni okvir v osi 2

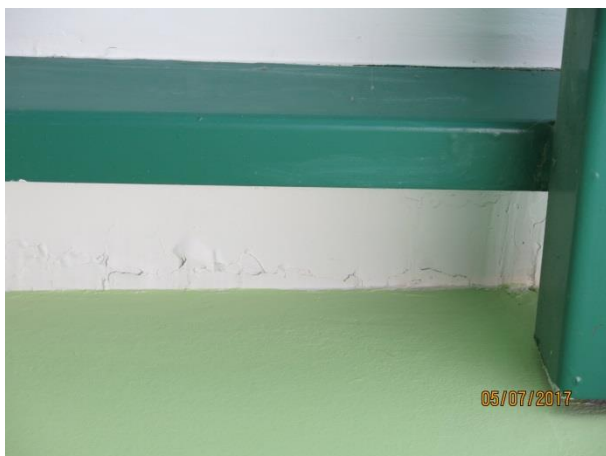
**Slika 60:** Strižno razpokan omet na stropu na stiku vmesnega stopnišča s staro šolo - južna stran (R14)

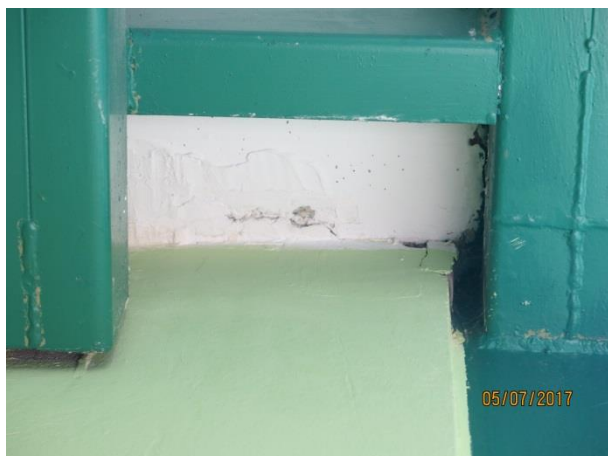
**Slika 61:** Strižno razpokan omet na stropu na stiku vmesnega stopnišča s staro šolo - južna stran (R14)

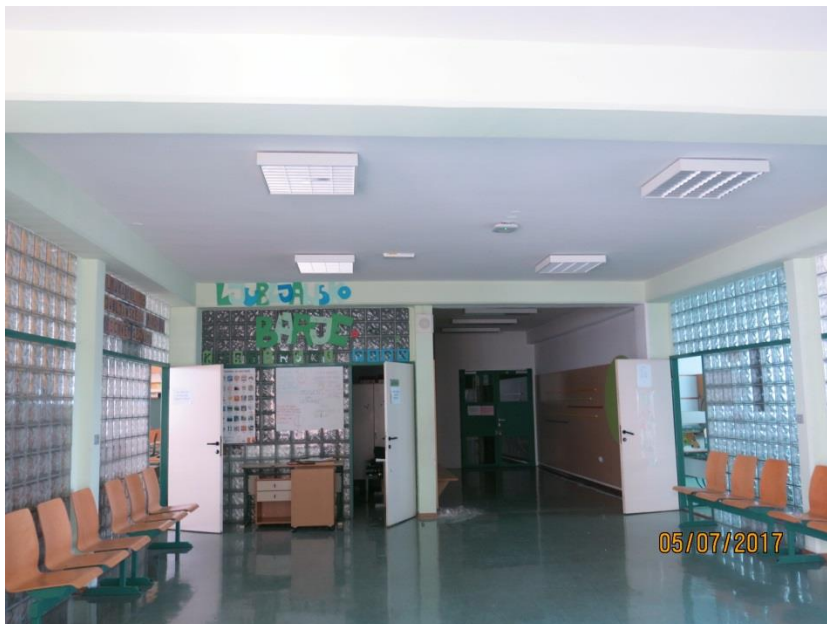
**Slika 64:**

Osrednja avla z  
okvirno konstrukcijo  
2. nadstropja

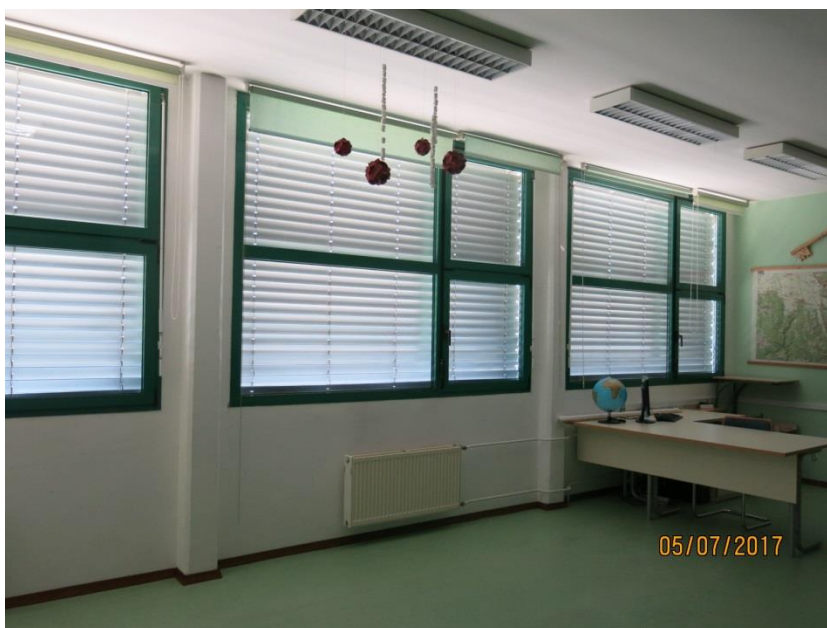
**Slika 65:**

Fasadna okvirna  
konstrukcija  
2. nadstropja

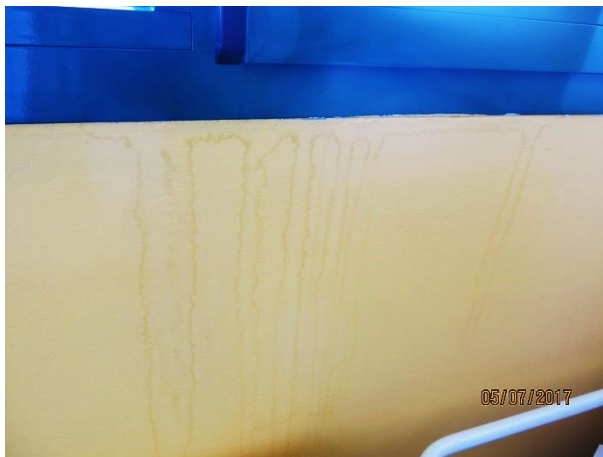
**Slika 74:** Zamakanje ob okenskem okvirju (R13)

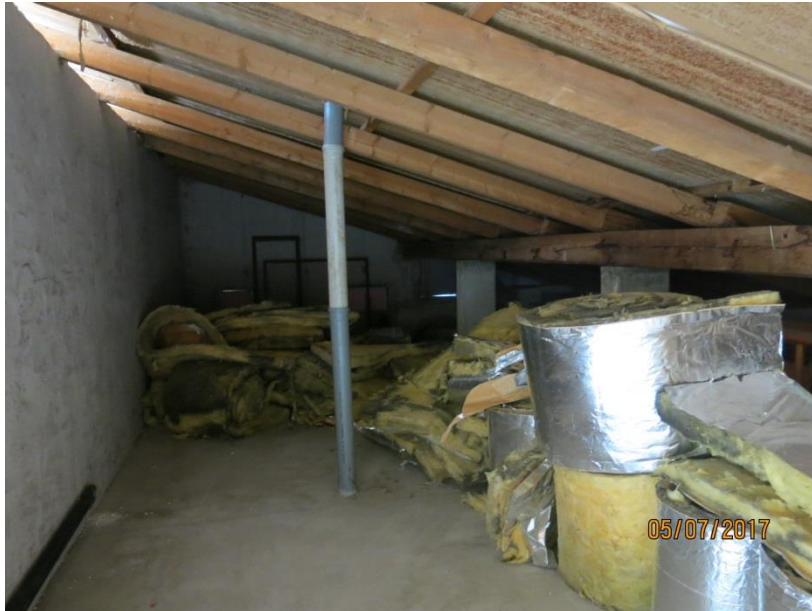
**Slika 76:**

*Podstrešje - strešna konstrukcija*

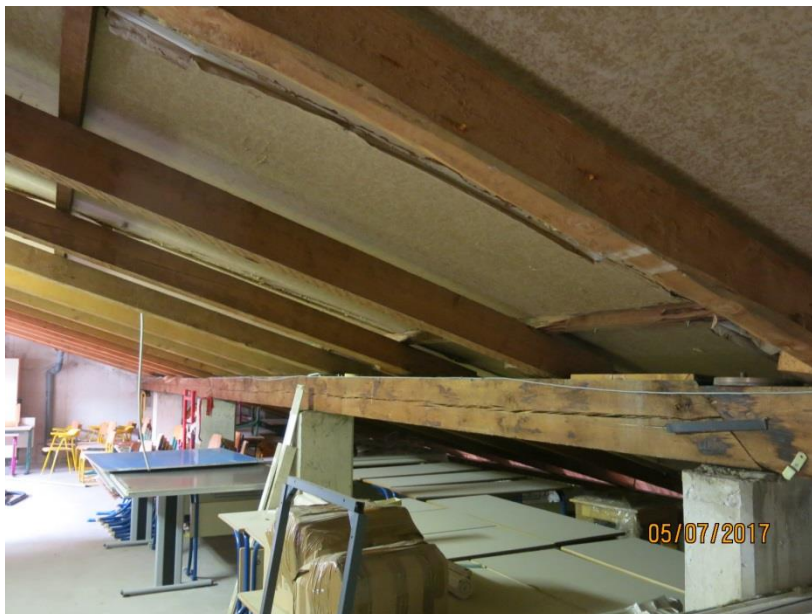
**Slika 77:**

*Podstrešje - strešna konstrukcija*

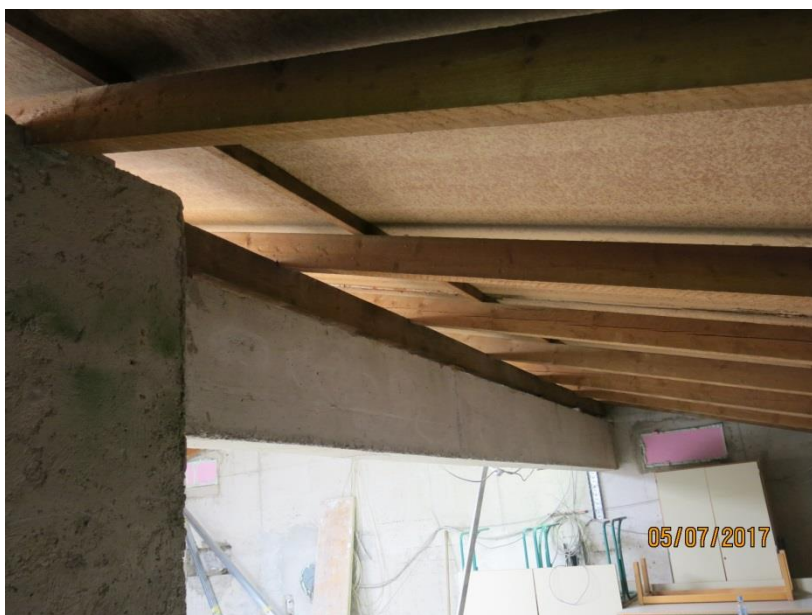
**Slika 78:**

*Vzdolžni AB nosilec v osi 2*

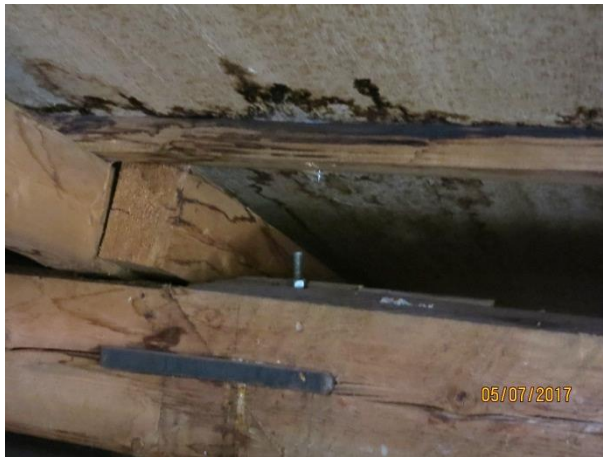
**Slika 79:** Vidni sledovi zamakanja

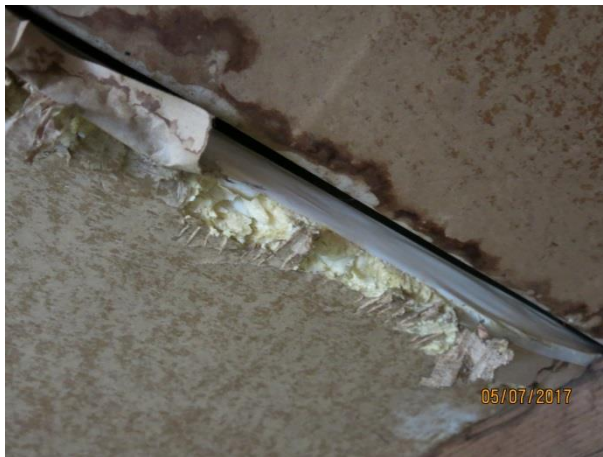
**Slika 81:** Poškodovana izolacija
